## **AANVARING OP HET AMSTERDAM-RIJNKANAAL**

*tussen drie motorschepen op 23 maart 2001*

*Den Haag, November 2002*

# RAAD VOOR DE TRANSPORTVEILIGHEID

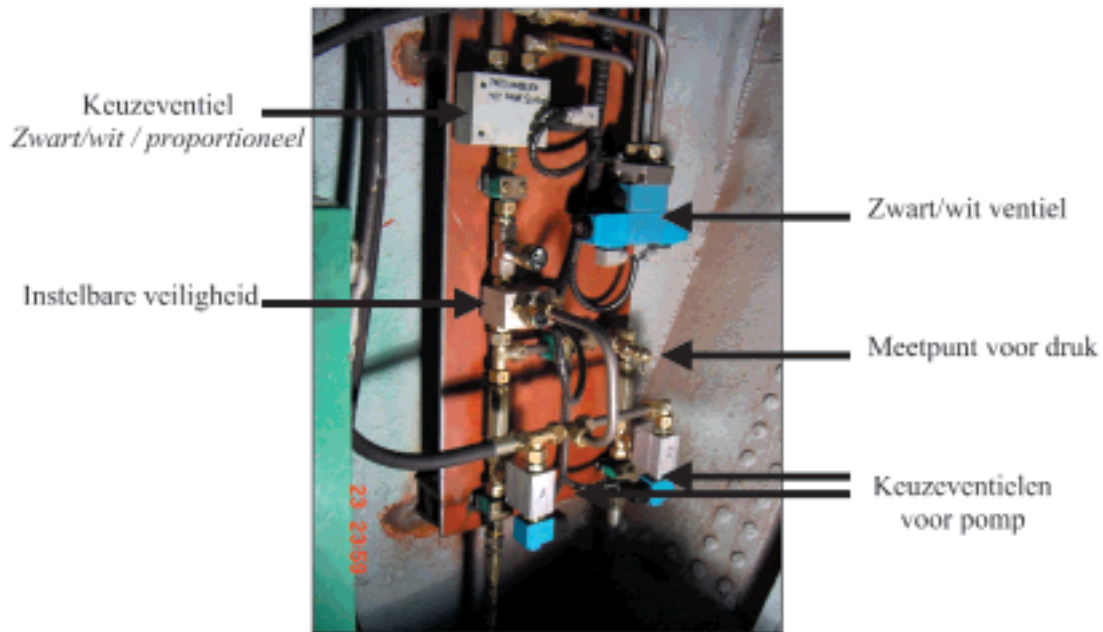
**Figuur 4:** Foto van de regelunit van het roersysteem

Met name wordt in de adviezen onderkend dat de omschakelklep (voor het omschakelen van het proportionele ventiel naar het noodventiel), die in de centrale persleiding aanwezig is, een zwakke schakel in het systeem is. Ook geeft IVW, Divisie Scheepvaart aan op welke manier de kwaliteit te verhogen is. De adviezen zijn niet opgevolgd.

Het opvolgen van deze adviezen is in verband met de overgangs-, en slotbepalingen genoemd in het ROSR deel IV, hoofdstuk 24 art. 24.01 en 24.02, niet wettelijk verplicht. Daarbij komt dat het schip al reeds in de vaart was genomen met een voorlopig CvO.

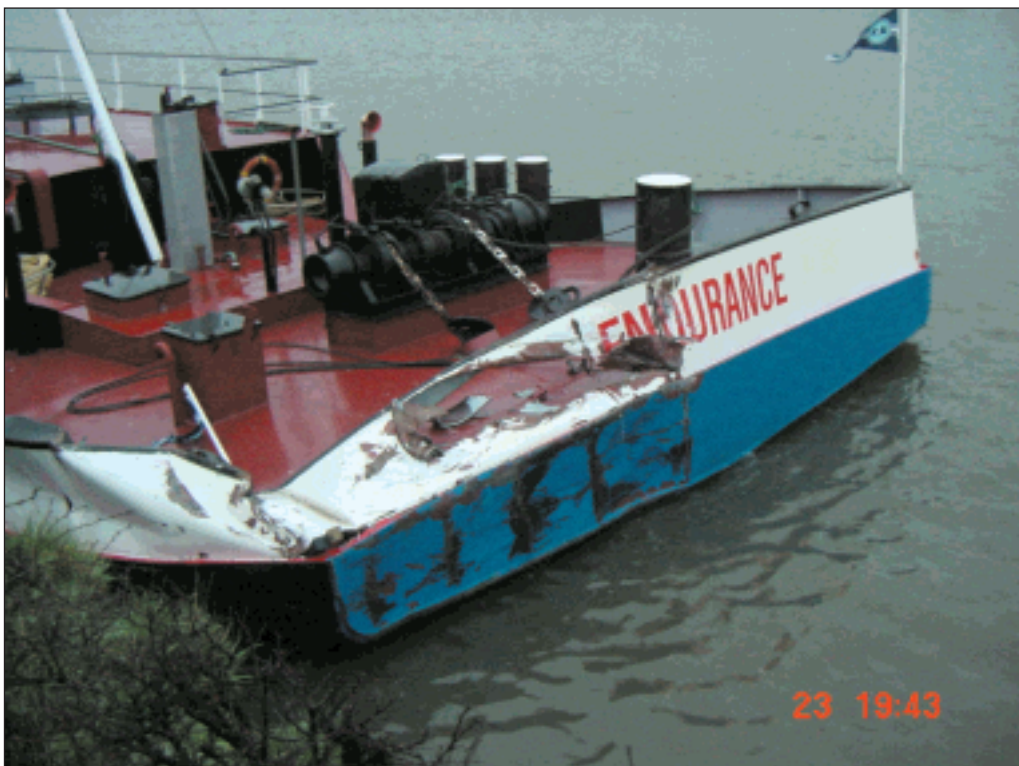
**Figuur 6:** *De schade aan het mts. Endurance*

Het mts. Endurance is eveneens met schade aan stuurboordzijde van het voorschip afgemeerd aan de oever van het ARK op ongeveer 300 meter afstand van het mvs. Devotion in de Gemeente Loenen.

Na inspectie door de bemanningsleden bleek het mts. Endurance geen lekkage te hebben opgelopen en is later op de avond in de richting van Amsterdam vertrokken. Het duwstel Atlantis is, nadat gegevens waren uitgewisseld na de aanvaring, doorgevaren in de richting van Utrecht. Behoudens een gebroken koppeldraad en een beschadigde duwhoorn van de voorste duwbak, werd er verder geen schade geconstateerd aan de duwbakken.

Nadat de schipper van het mortankschip het mvs. Devotion naar bakboord zag draaien, heeft hij zijn bemanning gealarmeerd en geprobeerd af te stoppen, waardoor de snelheid enigszins afnam. Gezien het feit dat de schepen elkaar al zo dicht waren genaderd, kon een aanvaring niet meer worden voorkomen. Het platte stuurboordsvoorschip van het mts. Endurance kwam aan stuurboordzijde in aanraking met de kop van het mvs. Devotion. Omdat beide schepen nog vaart liepen, kwam het mvs. Devotion met de bakboords kop tegen de damwand van het ARK en werd vervolgens nog enigszins door het motortankschip verder rond geduwd (bijlage 2). Omdat het mvs. Devotion na deze aanvaring schuin in het kanaal lag, kon het achteropkomende duwstel niet meer op tijd afstoppen en kwam eveneens in aanvaring met de bakboord verschansing aan de achterzijde van het mvs. Devotion (bijlage 3). Hierdoor draaide deze verder door en kwam uiteindelijk in de richting van Amsterdam te liggen (waar het oorspronkelijk vandaan kwam). Een leeg motorvrachtschip dat achter het duwstel voer, kon door tijdig reageren een aanvaring voorkomen. Deze heeft het mvs. Devotion assistentie verleend bij het afmeren en bij het plaatsen van een pomp in het voorschip toen bleek dat het schip lek was.

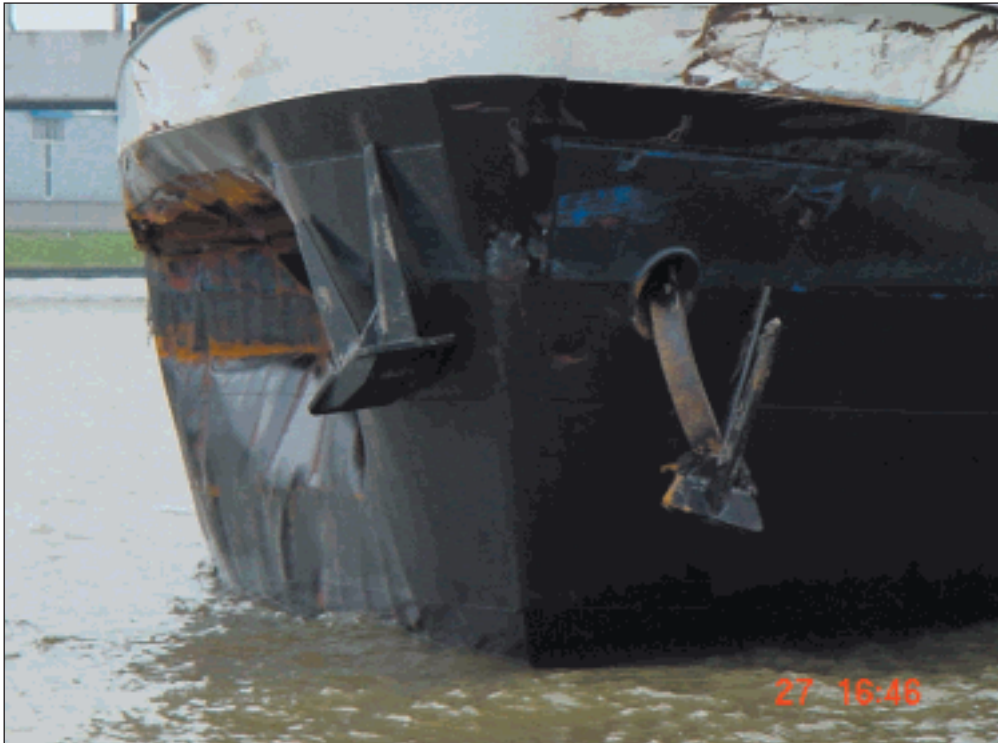
**Figuur 7:** *De schade aan het mvs. Devotion*

Het mvs. Devotion raakte bij deze aanvaring zwaar beschadigd en dreigde te zinken. Ook het mts. Endurance liep ernstige schade op aan de stuurboord voorzijde van het voorschip.

Het mvs. Devotion werd door een achteropkomend leeg schip geassisteerd en tegen de oever afgemeerd waarna de brandweer met pompmateriaal ter plaatse kwam voor hulpverlening. De huidbeplating van het voorschip van het mvs. Devotion was door de aanvaring aan stuurboord zwaar ingezet en opengescheurd. Het bakboordsvoorschip was eveneens licht ingedeukt door de aanraking met de gordingbalk van het ARK. Tevens was hierdoor het anker met ketting uitgelopen en verbogen omdat deze vermoedelijk was blijven haken. Er ontstond een scheur onder de waterlijn, waardoor de woning, voormachinekamer en de voorpiek konden vollopen met water. Het schip bleef echter drijven, omdat er geen water in het laadruim stroomde. Het schip heeft tussen de voormachinekamer en het voorste laadruimschot een ballasttank.

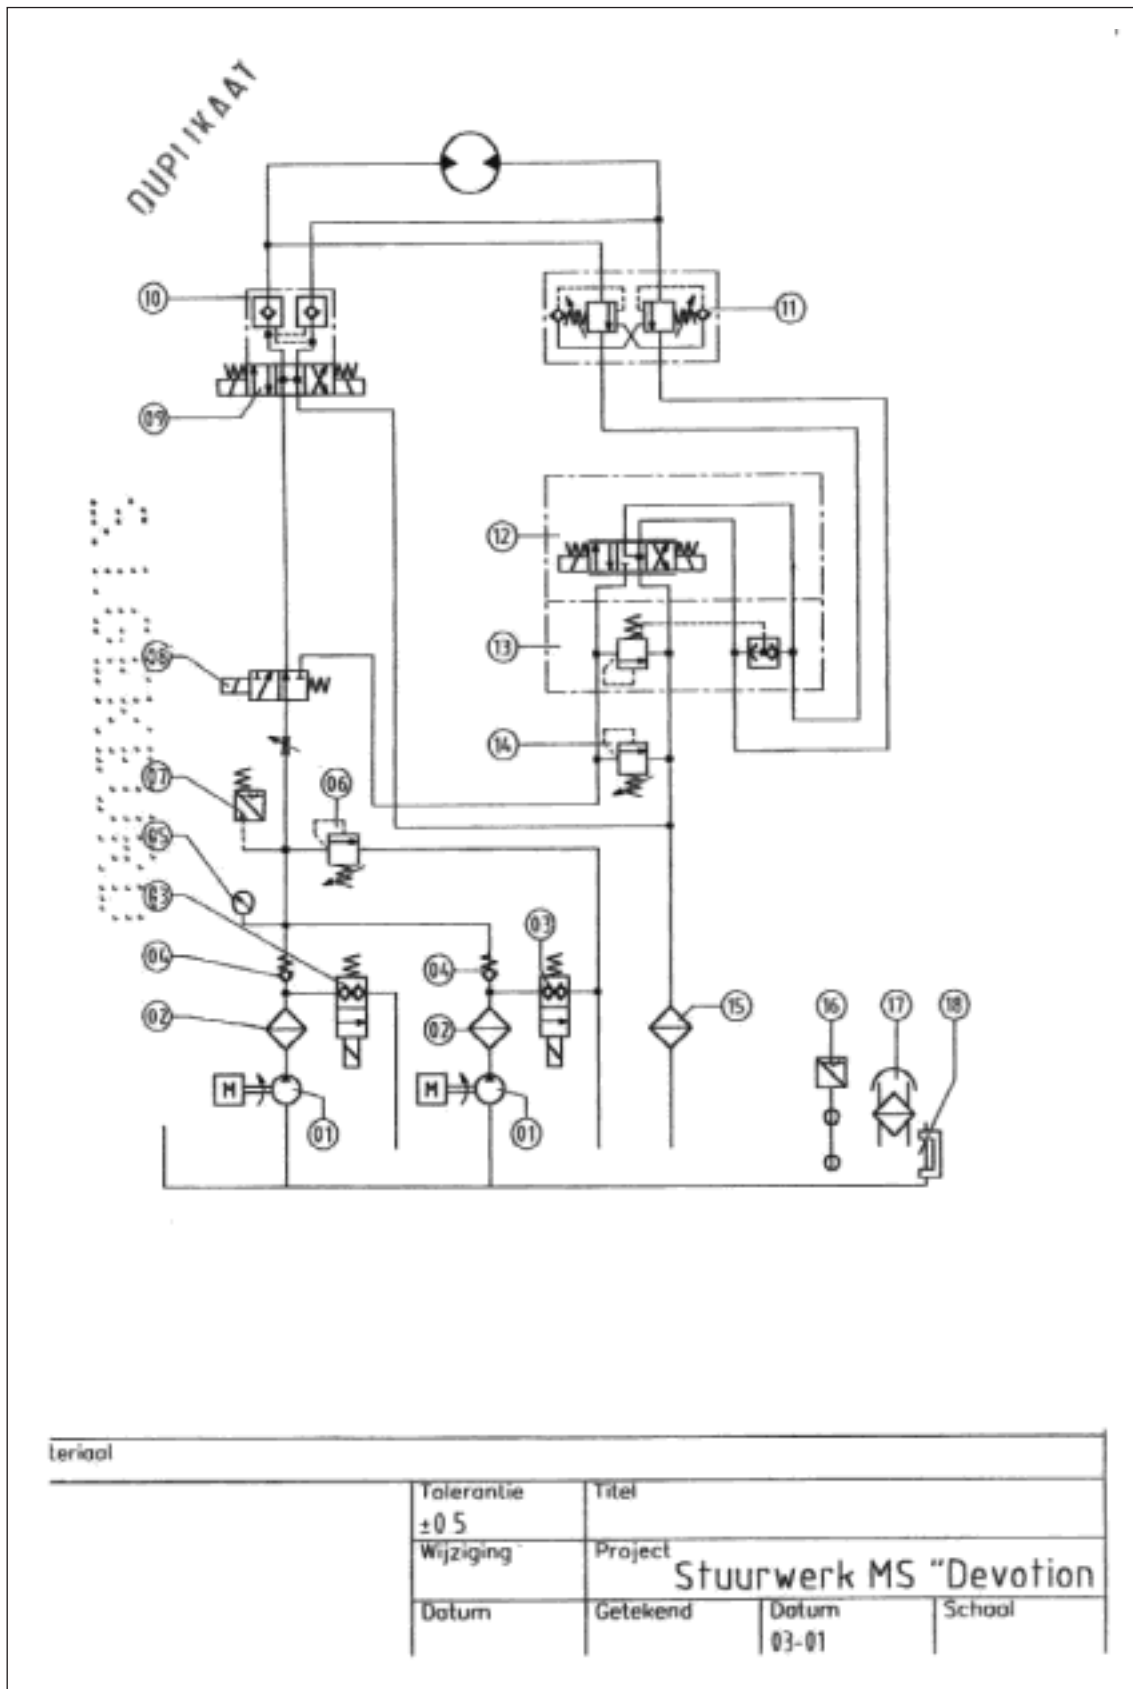
## Bijlage 4: Schematische weergave van de hydraulische installatie

De hydrauliekpompen leveren olie via een keuzeventiel in de centrale persleiding naar een proportioneel ventiel<sup>4</sup>. In geval van weigering van het proportionele ventiel kan via het keuzeventiel omgeschakeld worden naar het tweede besturingssysteem. Het keuzeventiel is bekrachtigd bij het sturen op het proportionele ventiel.

Door een elektrisch gestuurd ventiel dat in de persleiding zit is elke pomp tevens afzonderlijk van elkaar in te schakelen naar keuze (bakboord pomp/stuurboord pomp of beide). Op deze manier is afhankelijk van de instelling langzaam of snel sturen mogelijk.

Er is voor de verplichte tweede bediening (nood) geen 380 volt pomp of 24 volt pomp aanwezig zodat altijd gevaren moet worden op de beide hoofdmotoren.

(N.B.: Pompventiel 03 en 03 zijn spanningsloos dicht. Bekrachtigd is open)
