LEKSTABILITEIT VAN BEUNSCHEPEN

Den Haag, januari 2003

RAAD VOOR DE TRANSPORTVEILIGHEID

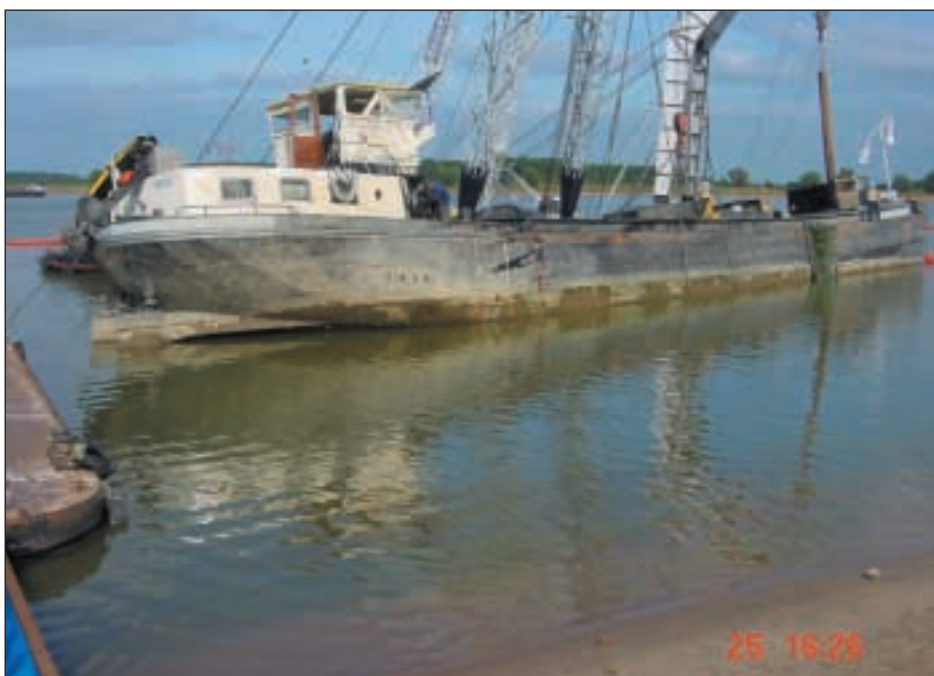
Figuur 1: Foto van het mbs Anja kort na de berging.

Na de berging bleek dat het schip een klein gat in het vlak had. Het gat is waarschijnlijk ontstaan tijdens het verplaatsen van een anker van een zandwinzuiger. Het anker is vermoedelijk tijdens het hijsen met de onderzijde van het schip in aanraking gekomen. Doordat alle inspectieluiken in de waterdichte schotten openstonden, kon het hele schip vervullen en zonk het.

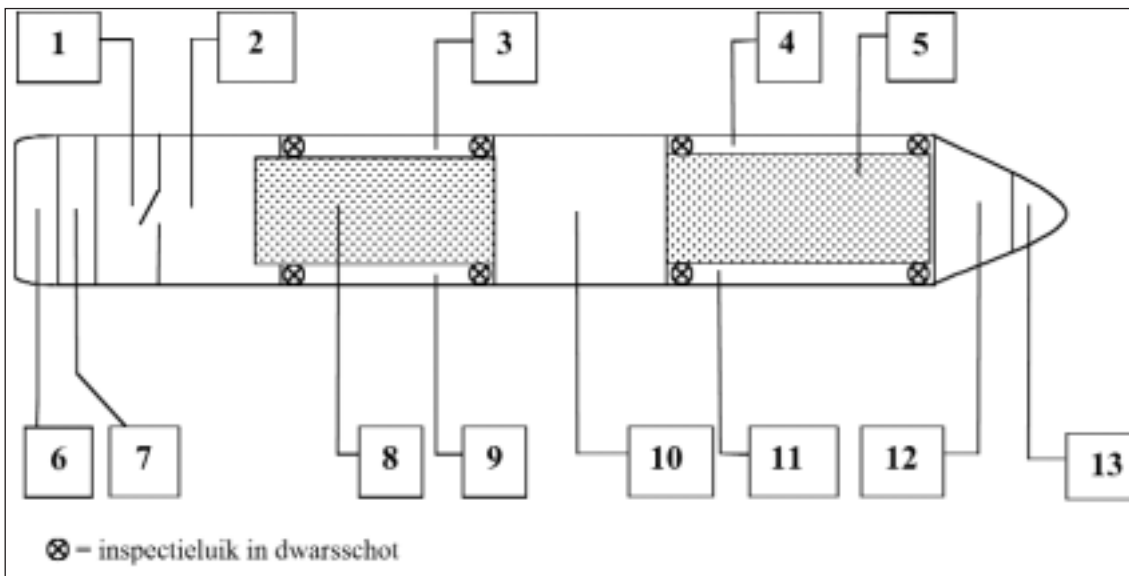
Figuur 3: Grafische weergave van het mbs Anja.

Een beunschip kenmerkt zich door de aanwezigheid van vele waterdichte compartimenten. Zo ook het mbs Anja. Het schip heeft 8 waterdichte schotten en, de dubbele wand en de beunen meegerekend, 11 waterdichte compartimenten.

Alle waterdichte compartimenten, behalve de dubbele wanden en de ballasttank, zijn vanaf dek toegankelijk.

De ladingbeunen zijn op de wrangen en zaadhouten⁴ geplaatst. Daardoor zijn de dubbele wanden door middel van de ruimte tussen de wrangen en onder de beunen met elkaar verbonden. De dubbele wanden zijn door inspectieluiken in de dwarsschotten vanuit de kopschroefruimte, het middendiepherft en de pompkamer toegankelijk.

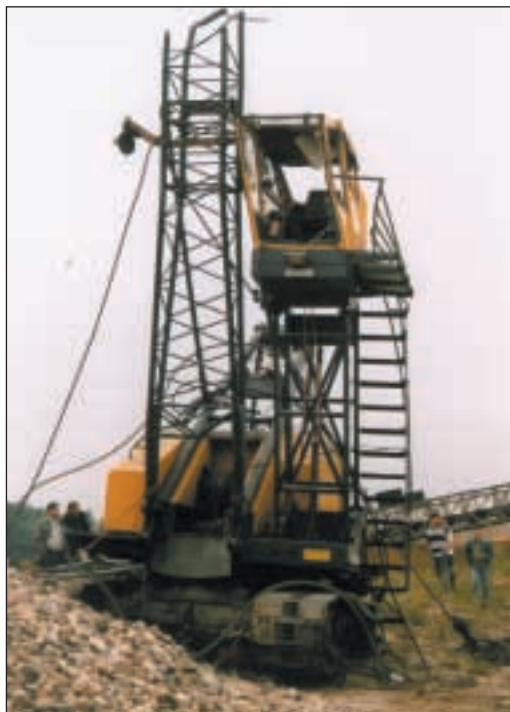
Figuur 4: Foto van de geborgen hijskraan.

Voor het laden en lossen van lading en voor het verrichten van waterbouwkundige werkzaamheden is op het middendiepherft een mobiele hijskraan geplaatst (zie figuur 4). De hijskraan was met kettingen verankerd aan het schip. De kraan was van het merk Priestman en had een hijsvermogen van 3,2 ton op 13 meter.

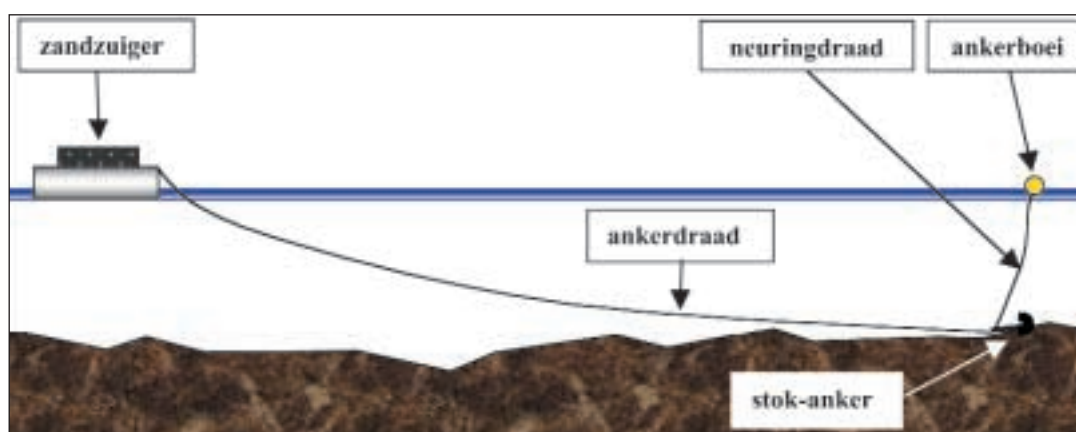
Figuur 6: Grafische weergave van de ankering van de zandzuiger

Voor het verhalen van de zandzuiger kan beginnen, moeten de vier ankers worden binnengehaald. Deze zijn van het type stok-anker. De ankerdraad is met een sluiting bevestigd aan de schacht van het stok-anker. De ankerdraden kunnen door middel van een op de zandzuiger geplaatste lier uitgebracht en ingehaald worden. Een ankerboei aan een neuringdraad geeft de positie van het anker aan. Met deze neuringdraad kan het anker gelicht worden. Een neuringdraad of -ketting wordt doorgaans aan de onderzijde van een anker bevestigd. Hier was de neuringdraad aan de sluiting van de ankerdraad bevestigd.

Met de hijskraan werden de ankerboei, de neuringdraad en het anker aan boord genomen en op de lading zand gelegd. De ankerdraad werd afgekoppeld en door de zandzuiger ingehaald.

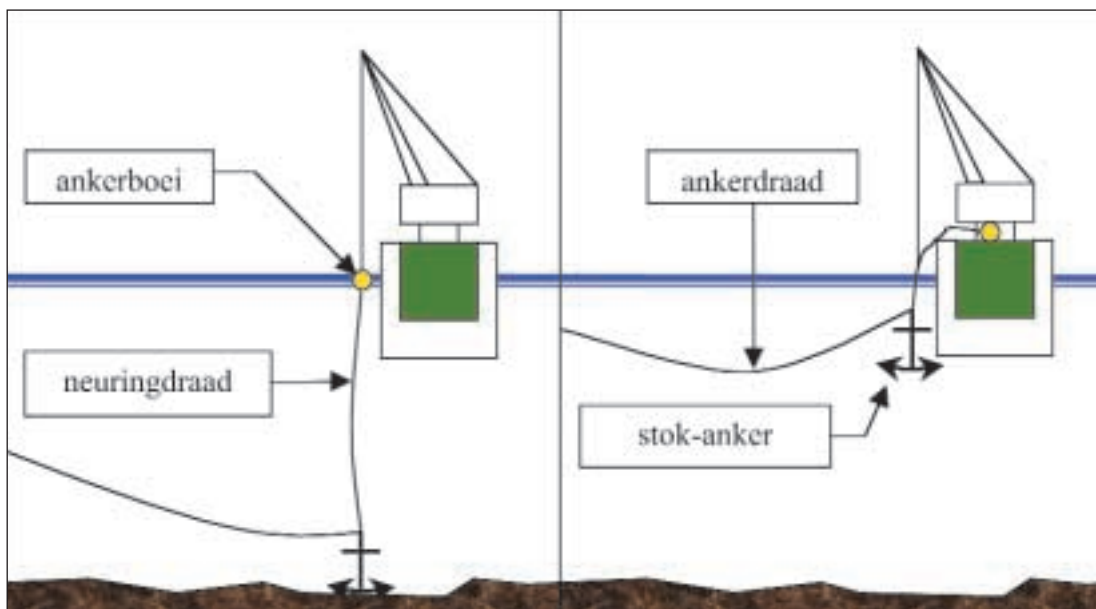
Figuur 7: Grafische weergave van de werkwijze bij het ophalen van het stok-anker.

Het mbs Anja heeft gedurende de dag waarop het schip zonk uitsluitend werkzaamheden verricht in diep water. Het schip is niet in aanraking geweest met de bodem van het vaarwater. De enige werkzaamheden die met het schip die dag verricht zijn, betroffen het laden van de lading zand en het verplaatsen van de ankers van de zandzuiger. Hoewel de bemanning verklaarde zorgvuldig te hebben gewerkt, is het aannemelijk dat bij het hijsen van een van die ankers het gat ontstaan is.

De vloeien van de stok-ankers hadden dezelfde grootte en vorm als het gat in de romp van het mbs Anja.

Gezien de vorm en grootte van het gat in de romp van het mbs Anja en de vorm en grootte van de vloeiën van de door de zandzuiger gebruikte stok-ankers is het aannemelijk dat tijdens het lichten van die ankers een van de vloeiën door de vlakbeplating van het mbs Anja getrokken is. Door het ontstane gat kon water in de voorste stuurboord dubbele wand stromen. Via de ruimte onder de voorbeun, tussen de wrangen door, kon het water ook in de voorste bakboord dubbele wand komen. Doordat alle in de waterdichte schotten aanwezige inspectieluiken geopend waren kon het water vervolgens in voorwaartse richting naar de kopschroefruimte en in achterwaartse richting naar achtereenvolgens het middendiephert, de achterkoffers en de pompkamer stromen. Hierdoor zonk het schip.
