**MISTONGEVAL OP DE A9
BIJ BADHOEVEDORP (1997)**

Verkort onderzoek

Den Haag, augustus 2003

RAAD VOOR DE TRANSPORTVEILIGHEID

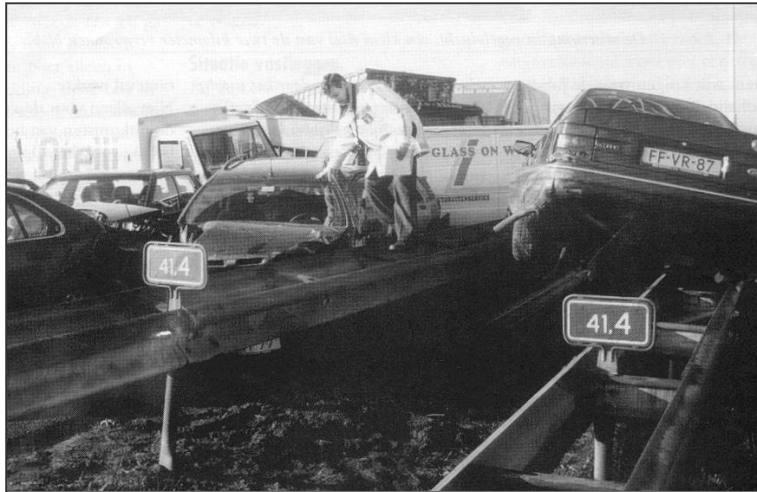
Het ongeval heeft plaatsgevonden op 24 januari 1997, kort na half elf in de ochtend, op de westbaan van de A9 bij Badhoevedorp. Door het ongeval, waarbij in totaal 136 voertuigen waren betrokken, zijn 2 personen overleden en raakten 49 personen gewond (waarvan het merendeel ernstig).

Afb. 1: Op deze foto is een klein deel van de betrokken voertuigen te zien.

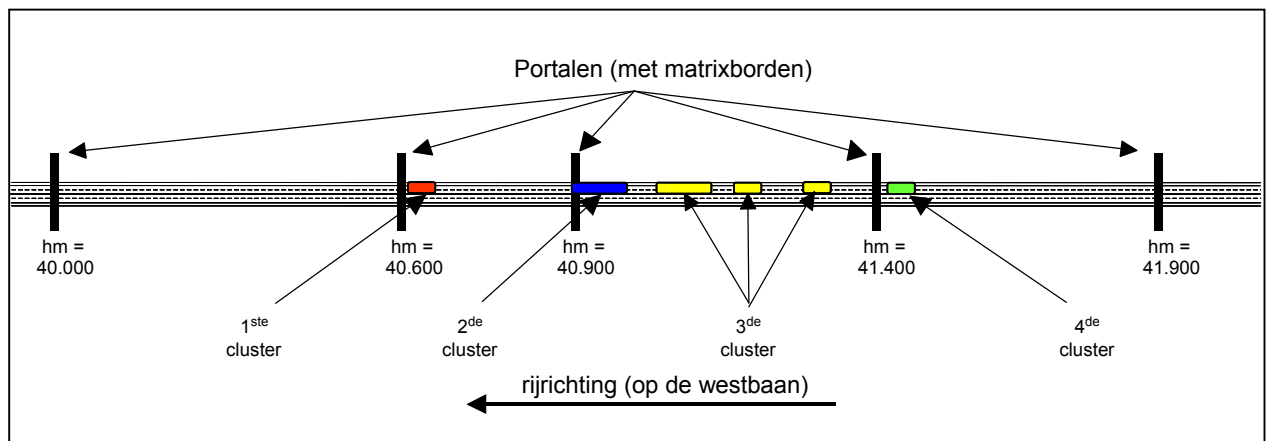
De lengte van het weggedeelte waarop het ongeval zich heeft voltrokken bedroeg ongeveer 1 km. Binnen de totale kettingbotsing konden globaal vier clusters worden onderscheiden; zoals in onderstaande tekening is aangegeven bevonden de centra van die clusters zich respectievelijk ongeveer ter hoogte van de hectometerpalen 40.600, 40.900, 41.200 en 41.400.

Op het ongevalstraject en de aangrenzende weggedeelten bevinden zich vijf portalen met matrixborden (respectievelijk bij de hectometerpalen 41.900, 41.400, 40.900, 40.600 en 40.000).

Afb. 2: In deze tekening is schematisch aangegeven waar zich respectievelijk de portalen met de matrixborden en de verschillende clusters van de kettingbotsing bevonden.

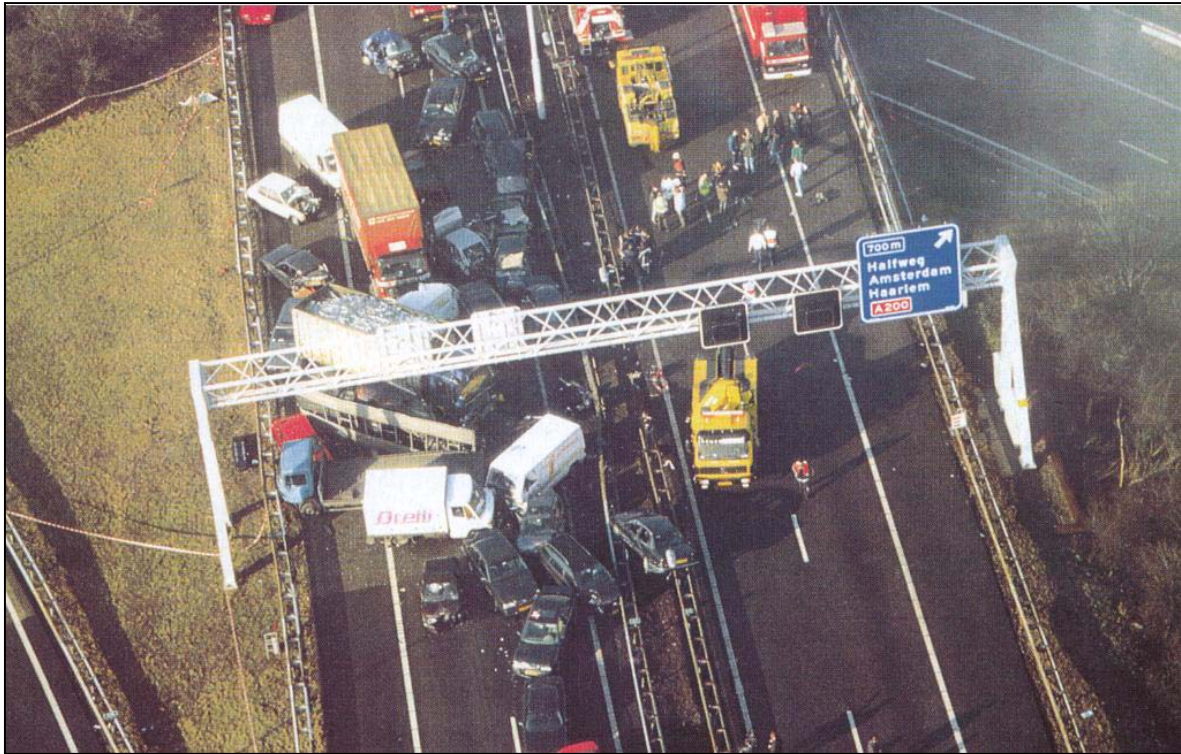
Afb. 2: Op deze foto is een van de portalen met matrixborden te zien. De westelijke rijbaan, waarop de kettingbotsing zich heeft voltrokken, bevindt zich op deze foto links. De foto is enige tijd na het ongeval gemaakt, toen de mist alweer grotendeels was opgetrokken. *Bron: Verkeersknooppunt.*
