# RAPPORT

*Botsing met tegenligger  
op de N31 bij Harlingen  
op 21 juli 1999*

## **RAAD VOOR DE TRANSPORTVEILIGHEID**

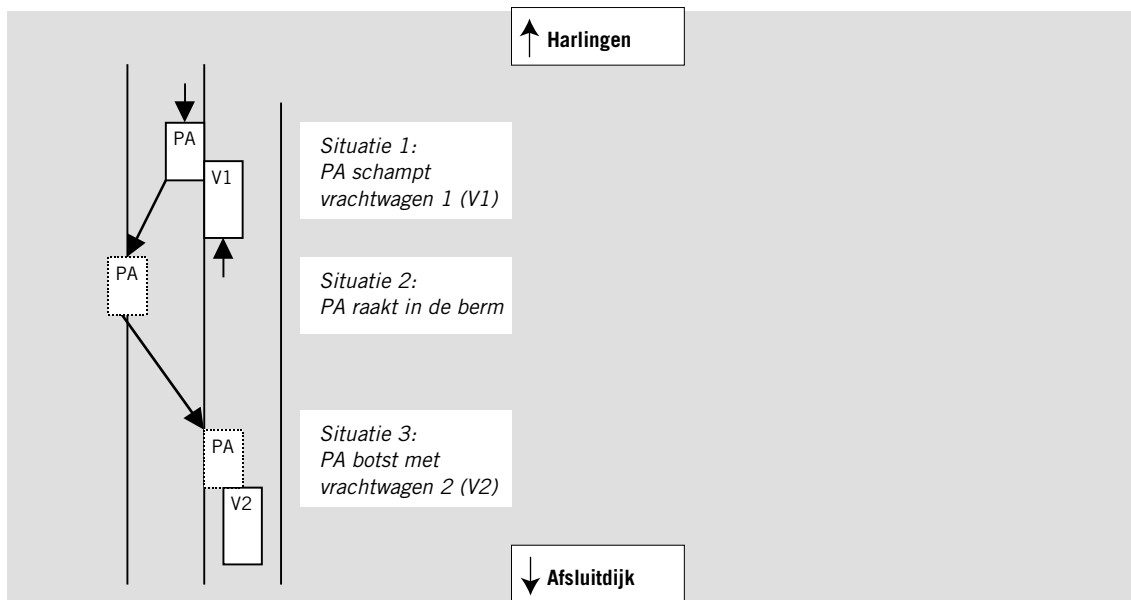
De personenauto met de vijf inzittenden rijdt ongeveer bij hectometerpaal 13.7 met de linkerwielen op of net over de middenmarkering. Hij raakt de tegemoetkomende personenauto net niet maar schampt met de linkerbuitenspiegel een tegemoetkomende vrachtwagencombinatie. Hierna belandt de personenauto met de rechter wielen in de rechterberm. Vervolgens komt de personenauto weer geheel op de rijbaan maar zodanig gedraaid dat het voertuig naar de linker weghelft doorschiet. Daar botst de personenauto frontaal op een tweede (Britse) vrachtwagencombinatie (figuur 1).

Figuur 1: Schets bewegingen personenauto (PA) bij het ongeval. N.B.: de positie van de personenauto (PA) bij situatie 1 is niet exact vast komen te staan (zie hoofdstuk 2).

De afstand die wordt afgelegd tussen de vermoedelijke plaats van het eerste schampen en de vermoedelijke plaats van de botsing met de laatste tegenligger is ruim 100 meter. Tussen deze beide gebeurtenissen verlopen drie tot vijf seconden.

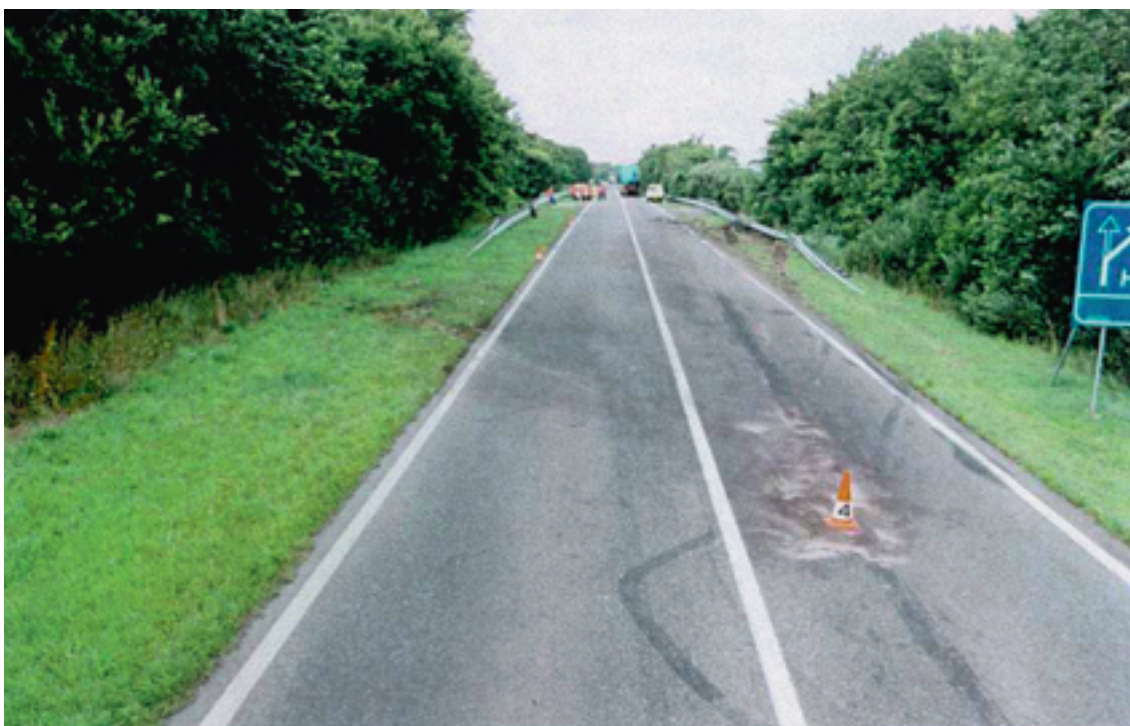
De feitelijke verhardingsbreedte ter hoogte van het ongeval is 7.2 meter. De rijstroken zijn 3.15 meter breed en de kantstrookbreedte is 0.25 meter. De verhardingsbreedte is op N31 gemiddeld 7.26 meter, de rijstroken zijn gemiddeld 3.20 meter breed.<sup>3</sup> De breedte van de berm ter hoogte van het ongeval is drie meter. De berm is ter hoogte van het ongeval niet verhard. Verharde bermen zijn op de N31 alleen aanwezig langs de traverse door Harlingen. Er is geen hoogteverschil tussen het verharde en het niet-verharde gedeelte. Naast beide bermen staan bomen en struiken. Ten tijde van het ongeval waren deze vol in blad en hingen deels over de berm (zie afbeelding 2).

Afbeelding 2: Aanblik N31 gezien in de rijrichting van de personenauto (Foto: politie Friesland)

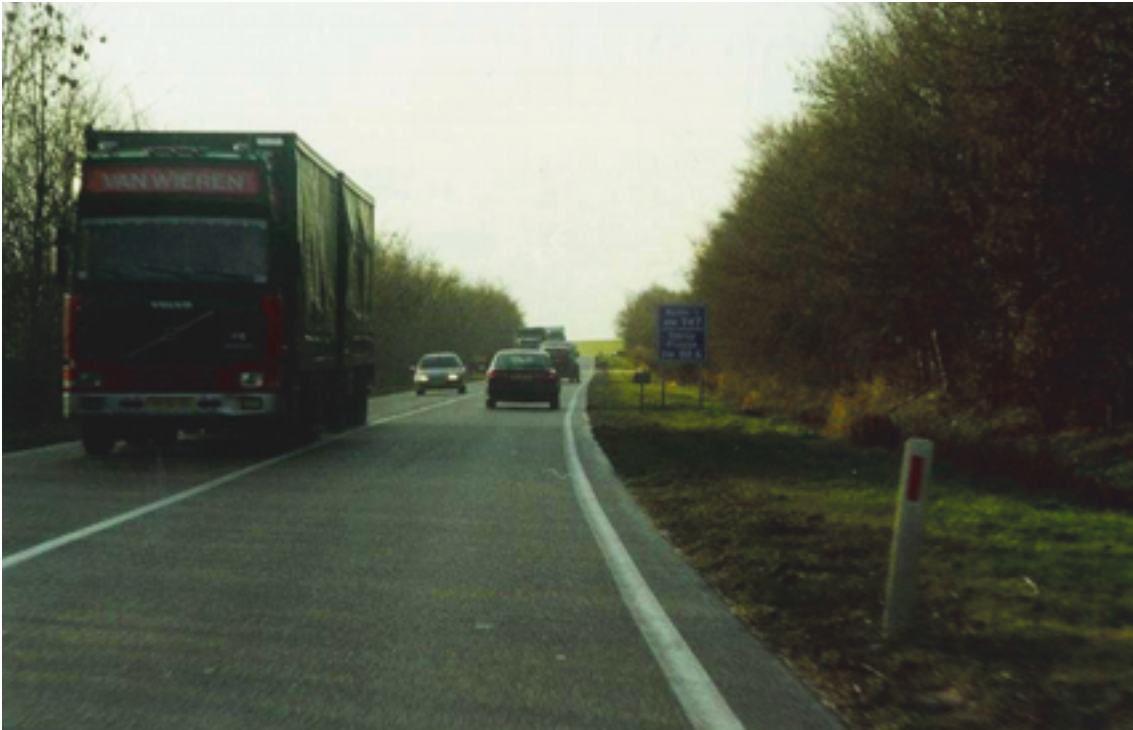
eigen rijstrook voortbeweegt. Dit geldt in mindere mate voor het verkeer in de zuidelijke richting. Het links rijden op de eigen rijstrook kan worden verklaard door het feit dat er in de noordelijke rijrichting sprake is van een optische vernauwing: de weg lijkt smaller dan hij feitelijk is. Dit fenomeen wordt veroorzaakt door bosschages, twee grote borden en pechhavens. Bovendien wordt de aandacht van bestuurders hier afgeleid van de eigenlijke rijtaak, omdat zij op de berm letten.<sup>27</sup> Het feit dat de weg te smal is ten opzichte van de snelheden waarmee wordt en mag worden gereden draagt bij aan de kans dat bestuurders de middenmarkering raken.

Afbeelding 3: Smalle kantstrook (rechts) en tegen de middenmarkering aan rijden (Foto: TNO TM)

Op de N31 ontbreken beveiligingen die de eventuele gevolgen van het links rijden op de eigen rijstrook kunnen tegengaan. Er is geen middenberm, noch een harde afschermingsvoorziening tussen de beide rijrichtingen. Deze zaken zijn op dit moment niet voorgeschreven. Een brede middenberm vermindert de risico's van het links rijden op de eigen rijstrook. Tegenliggers kunnen elkaar dan veel minder makkelijk schampen. Een harde fysieke barrière zoals een geleiderailconstructie kan verhinderen dat een voertuig de middenmarkering overschrijdt.

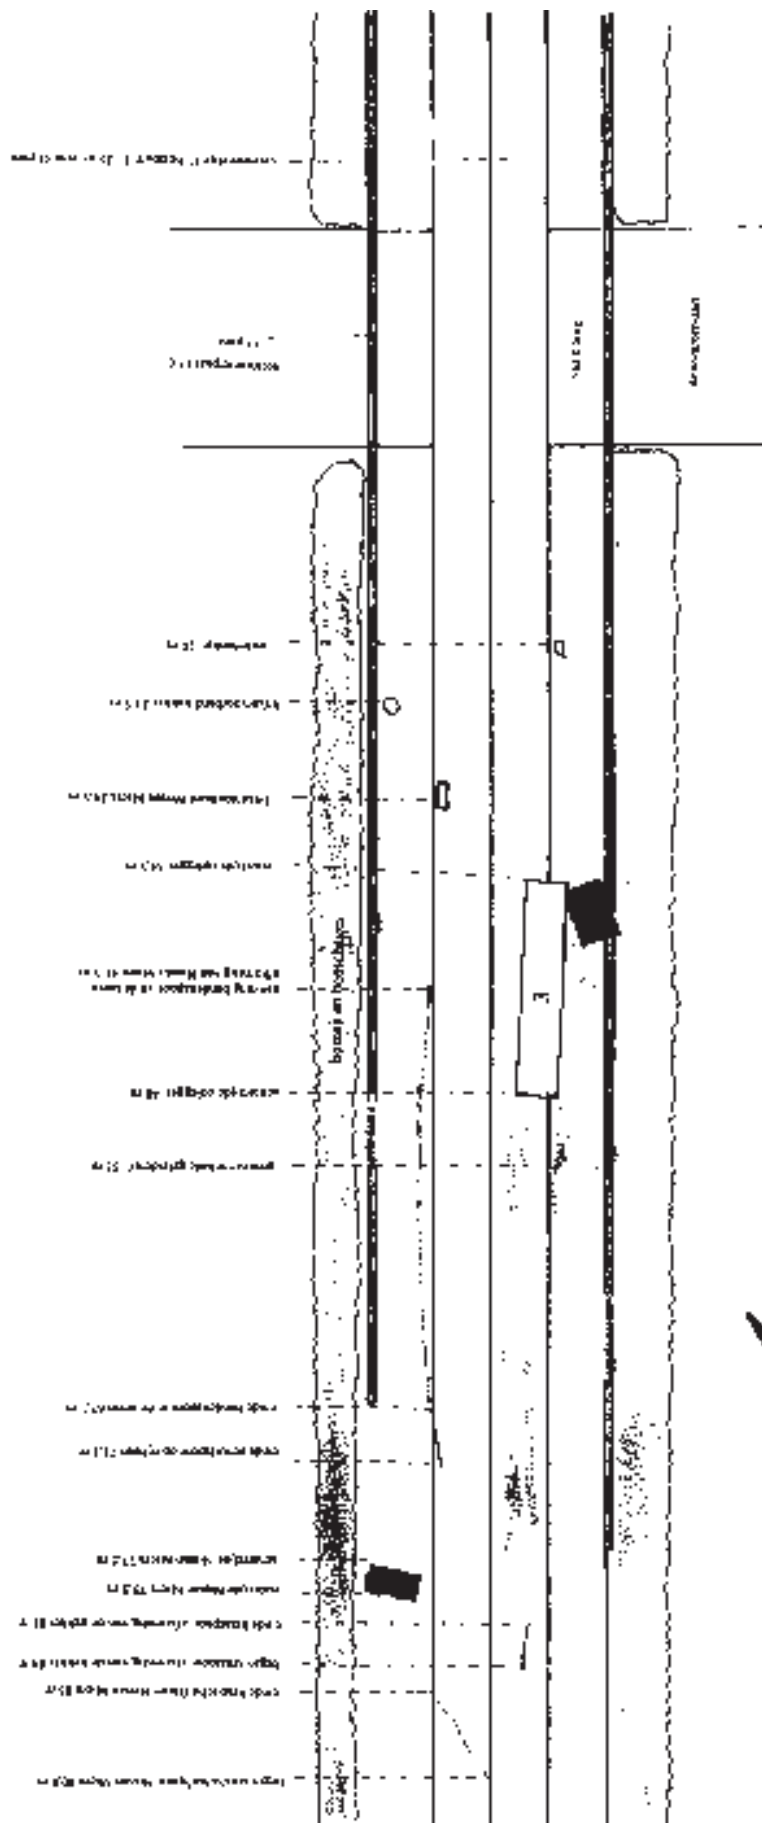
N 33 (Zierich - Harlingen) t.h.v. hecrometerpaal 13,6			
Behoort bij rapportnummer: 21 07 99-1640.0083	datum: 23 07 1999	schaal: 1:50	formaat: A3
POLITE FRIESLAND

teruggeworpen en komt in de eigen berm tot stilstand. De vijf inzittenden van de personenauto overlijden ter plaatse. De enige inzittende van de Britse vrachtwagencombinatie wordt met verwondingen aan hoofd en rug een dag opgenomen in het ziekenhuis. De bestuurder van de eerste vrachtwagencombinatie, die het ongeval in zijn spiegel ziet gebeuren, raakt nadat hij het ongeval heeft gemeld bij een tankstation in een shock. De personenauto en de Britse vrachtwagencombinatie zijn totaal vernield. De plaatsen waar deze voertuigen tot stilstand zijn gekomen en een schets van de bandensporen zijn te vinden op de politietekening in bijlage 1.
