EINDRAPPORT

*Taxibus botst op obstakelbeveiliger in
wegwerkzaamheden op de A17 bij Zevenbergen
op 5 september 1999*

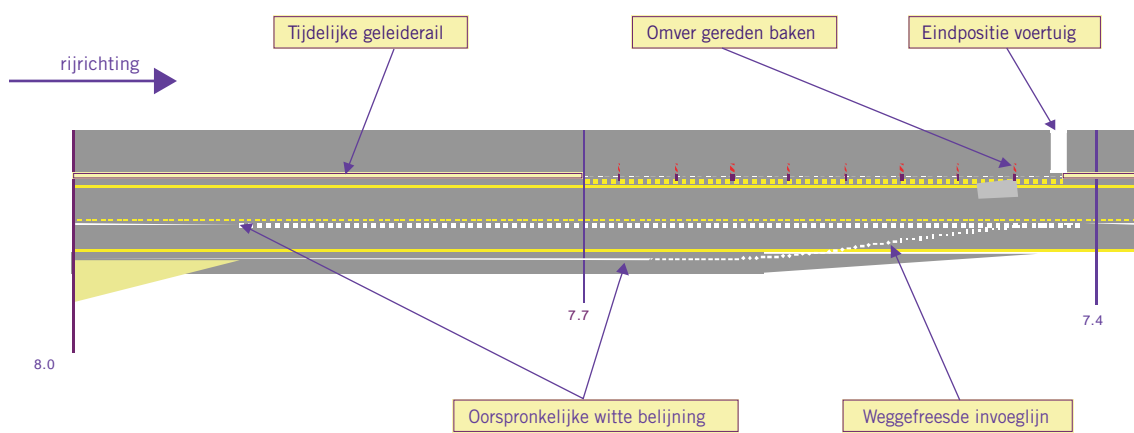
Op zondag 5 september 1999, even na half zeven 's morgens, reed een taxibus met negen inzittenden ter hoogte van hectometerpaal 7.4 geleidelijk naar links, raakte een rood-wit geleidebaken dat van zijn voetstuk brak en botste frontaal op een rimpelbuis-obstakelbeveiliger (RIMOB)². Deze RIMOB was bevestigd op de kop van de tijdelijke barrier (zie de situatieschets hieronder). De taxibus raakte daarbij totaal vernield; de RIMOB werd volledig samengedrukt tussen voertuig en stootblok. Eén inzittende werd door de voorruit naar buiten geslingerd, de overige kwamen voor in de taxibus terecht, evenals de bagage. Vier personen kwamen om het leven. Vijf personen raakten ernstig gewond.

Afbeelding 1: Situatieschets ongeval, veronderstelde bewegingen voertuig en eindpositie

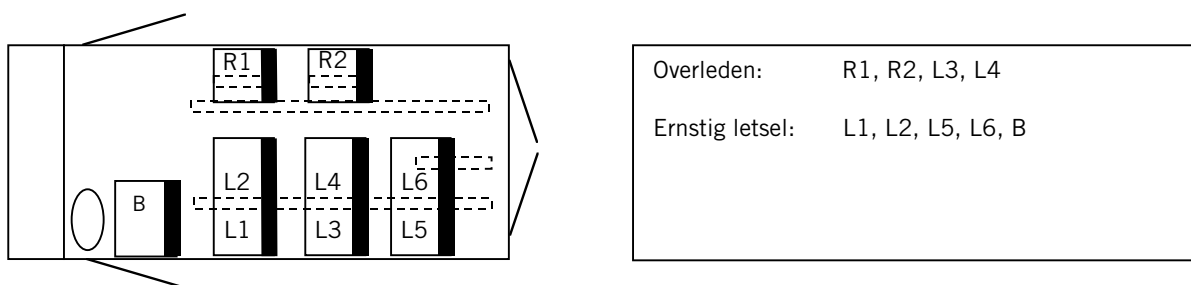
Afbeelding 2. zitplaatsenverdeling inzittenden en opgelopen letsel.

De inzittenden op de plaatsen R1, R2, L3 en L4 zijn overleden. Op de voorste enkele zitplaats direct achter de instapplaats (R1) zat een jongetje van twee jaar vastgezet in zijn eigen kinderstoeltje. Achter hem zat een man op de plaats R2. Deze man is ten gevolge van de botsing, zittend in de stoel, door de voorruit gelanceerd waarbij stoel R1 tegen het dashboard werd gedrukt. Zowel het jongetje als de achter hem gezeten man overleden ter plaatse. Op de plaatsen L3 en L4 zaten een vrouw en een man: passagier L4 overleed ter plaatse, terwijl de vrouw op de plaats L3 daags erna in het ziekenhuis bezweek aan haar verwondingen.

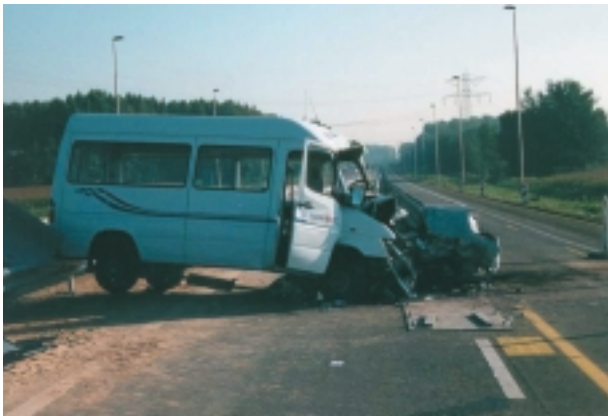
Als gevolg van het ongeval raakten de voorzijde en de bodemplaat van de taxibus zwaar gedeformeerd (zie afbeeldingen 3 en 4 hieronder).

Afbeelding 3: aangetroffen situatie zijkant (regiopolitie)

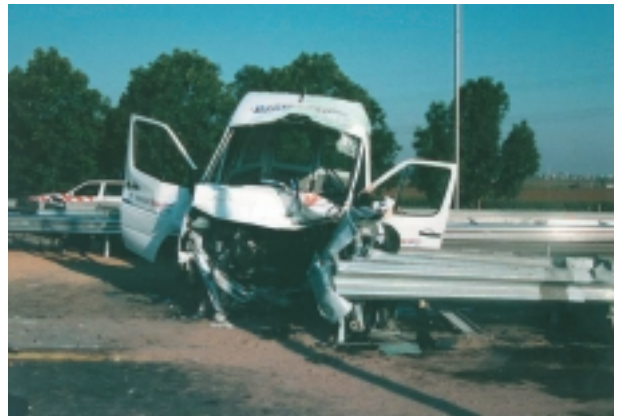
Afbeelding 4: aangetroffen situatie voorkant

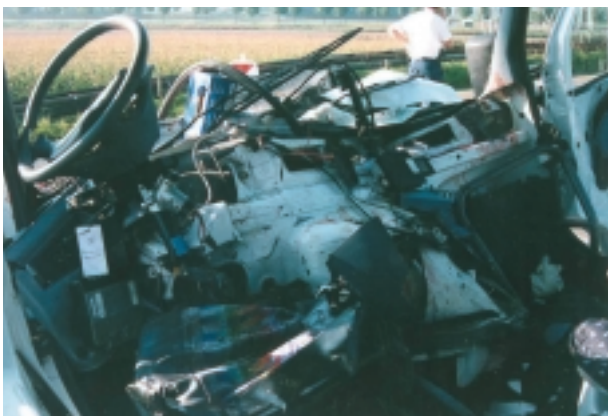
Afbeelding 5: schadebeeld bestuurderspositie (foto politie)

Het linker deel van de voorzijde van het voertuig is naar achteren gedrukt. Het stuurwiel met stuurkolom is naar voren gedrukt. De metalen constructie waarop de bestuurdersstoel is gemonteerd, stond verwrongen op de bodemplaat. Het voorste deel van de rechter chassisbalk en de omliggende carrosseriedelen waren verbogen (zie afbeeldingen 3 en 4 in paragraaf 1.2). In de schadebeelden aan de voorzijde van de taxibus was onder andere de aftekening van een rechthoekig voorwerp zichtbaar. Alle stoelen en banken zijn als gevolg van de botsing van hun bevestiging gebroken en (op één na) voor in de taxibus beland.

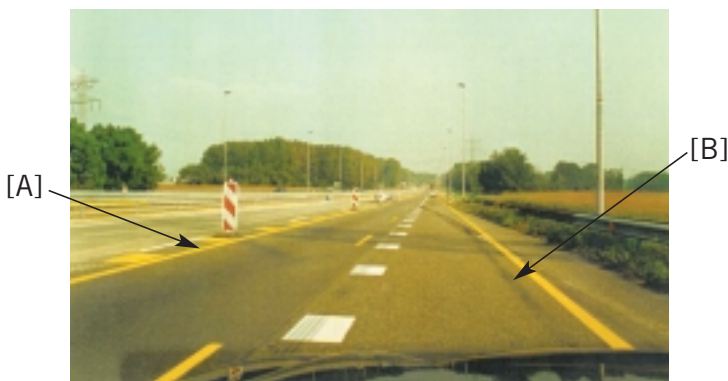
Afbeelding 8: weggefreesde markering

Uit afbeelding 8 blijkt dat ter hoogte van het uiteinde van de barrier naast de tijdelijke (gele) markering, de normale (witte) markering deels verwijderd was [B].

Ter hoogte van de ongevalsplaats valt de oorspronkelijke witte blokmarkering veel meer op dan de links daarvan gelegen tijdelijke gele deelstreep. Bovendien is de verwijderde

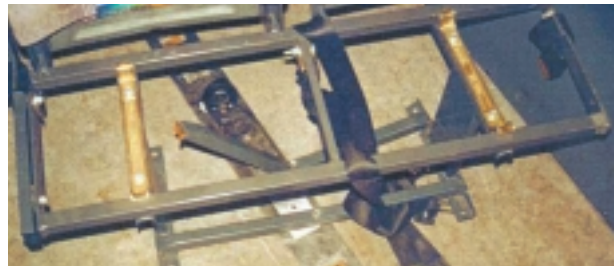
Afbeelding 2: bevestigingspunt (O&O)

Ten gevolge van het ongeval zaten alle stalen platen (behalve die van passagier R1) nog in de perforaties hoewel de frames van de banken sterk vervormd waren. De boutgaten in de voorste buizen aan de onderzijde van de banken waren zodanig vergroot geraakt dat de moer er doorheen kon worden getrokken. De achterste buizen waren ter hoogte van het boutgat geknikt, gebroken of losgescheurd van de bevestigingsplaats. De gebruikte buizen waren geknikt en geheel of gedeeltelijk doorgescheurd (zie afbeelding 2 hierboven).
