## **ONGEVAL OP KETELBRUG**

*Vrachtwagen gaat door vangrail en  
valt in IJsselmeer op 23 juni 2000*

*Den Haag, december 2001*

# RAAD VOOR DE TRANSPORTVEILIGHEID

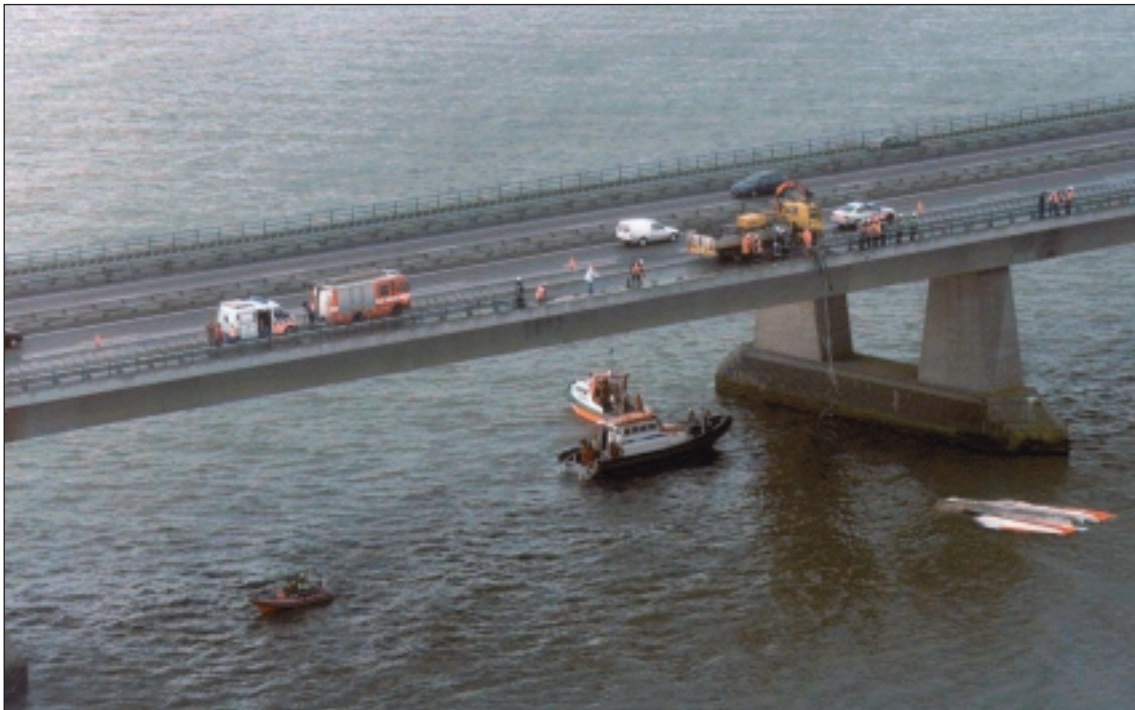
Figuur 1: Ketelbrug. In het midden van de foto is de opening in de zijvangrail en de brugleuning te zien, rechtsonder bij de pijler de vrachtauto in het water. Bron: KLPD – Politieluchvaartdienst.

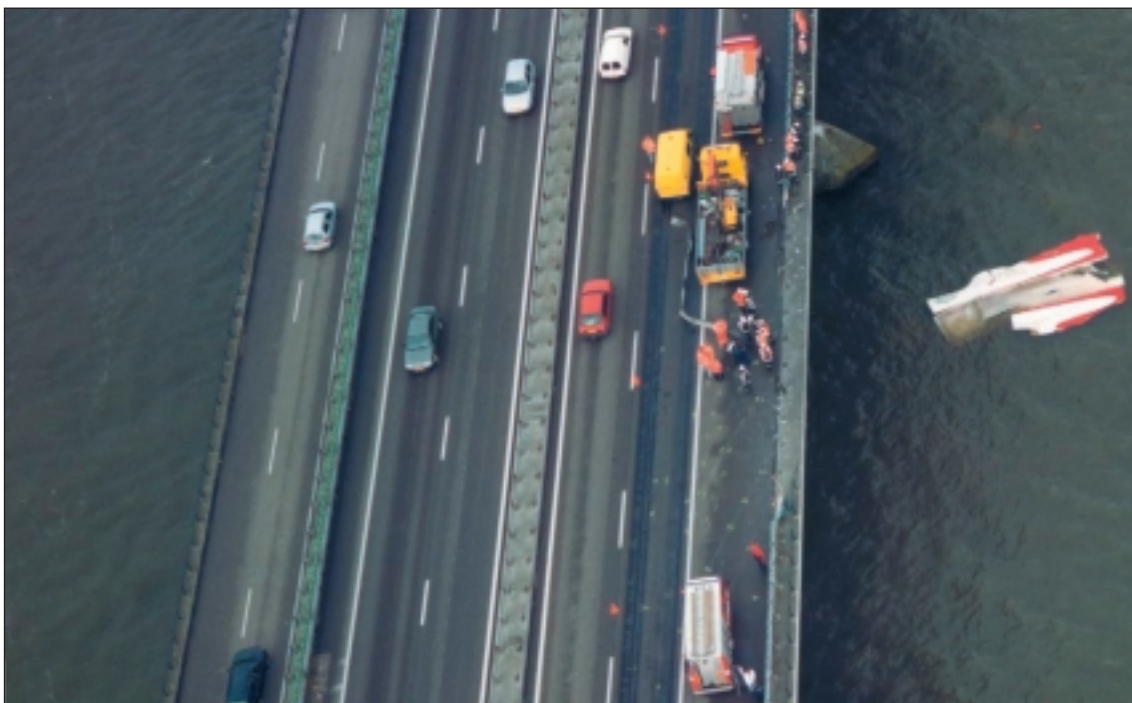
Figuur 2b: Bovenaanzicht gedeelte Ketelbrug waar het ongeval plaatsvond. Rechts naast de brug is een deel van de vrachtauto te zien. Bron: KLPD - Politieluchtvaartdienst.

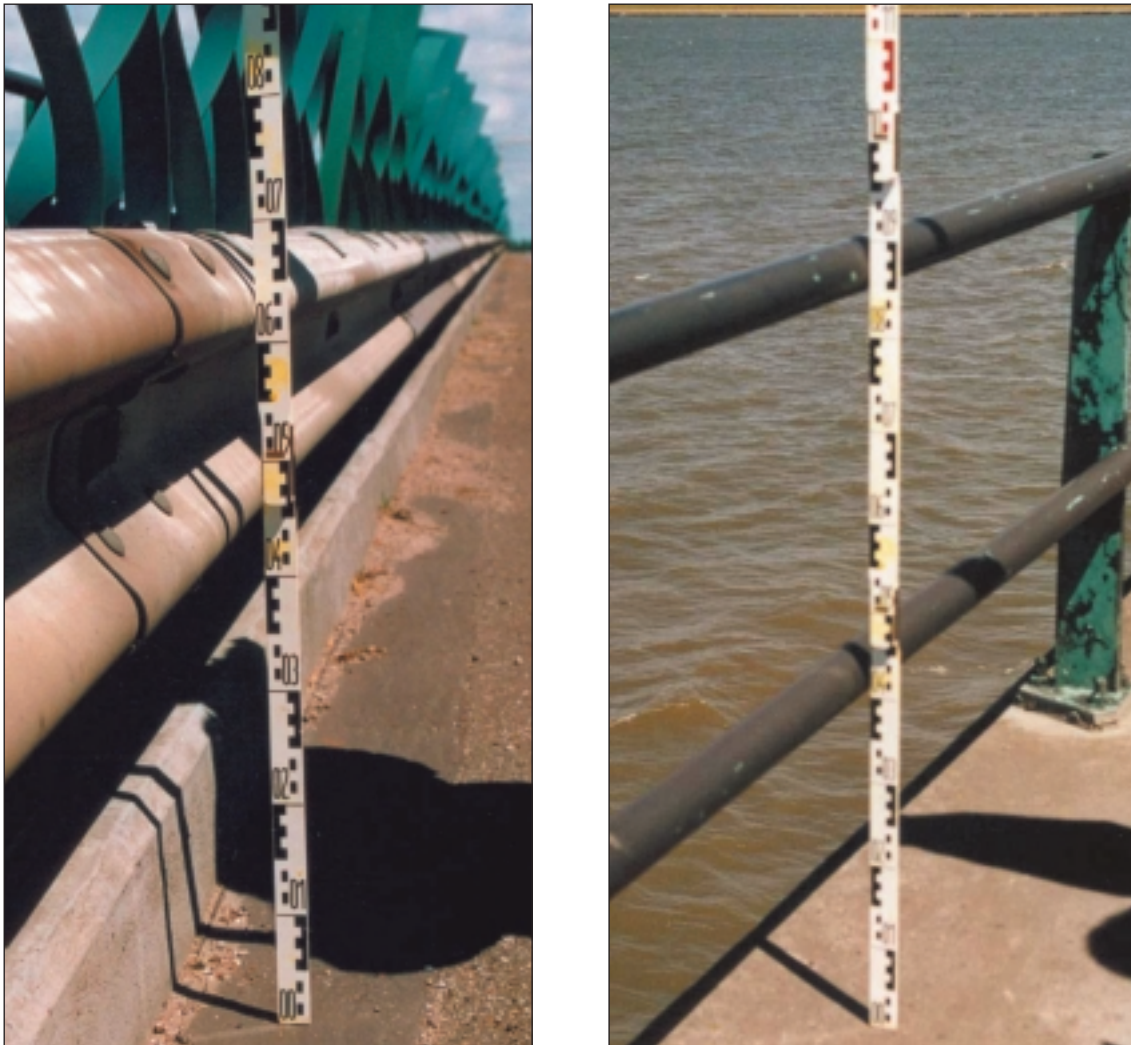
Figuur 3: Linkerfoto: de overgang naar het verhoogde betonnen gedeelte met daarop de zijvangrail, gezien tegen de rijrichting in.

Rechterfoto: de brugleuning die op het verhoogde betonnen gedeelte is aangebracht, gezien tegen de rijrichting in. Bron: politie Flevoland-Noord.

De zijvangrail is van het type VP 1R 200-45<sup>1</sup>, heeft een hoogte van 50 centimeter en is alleen aan de verkeerszijde van een zogenaamde 'plank' voorzien. De vangrailconstructie bevat verticale stijlen van het type HE100B, die rondom op voetplaten zijn gelast.

De voetplaten zijn met ankers aan de brug vastgeschroefd. Zowel de vangrail als de ongeveer 90 centimeter hoge brugleuning zijn bevestigd op een 20 centimeter hoge betonnen schampkant, die aansluit op de vluchtstrook. Op de vangrailconstructie is een antiverblindingscherm gemonteerd.

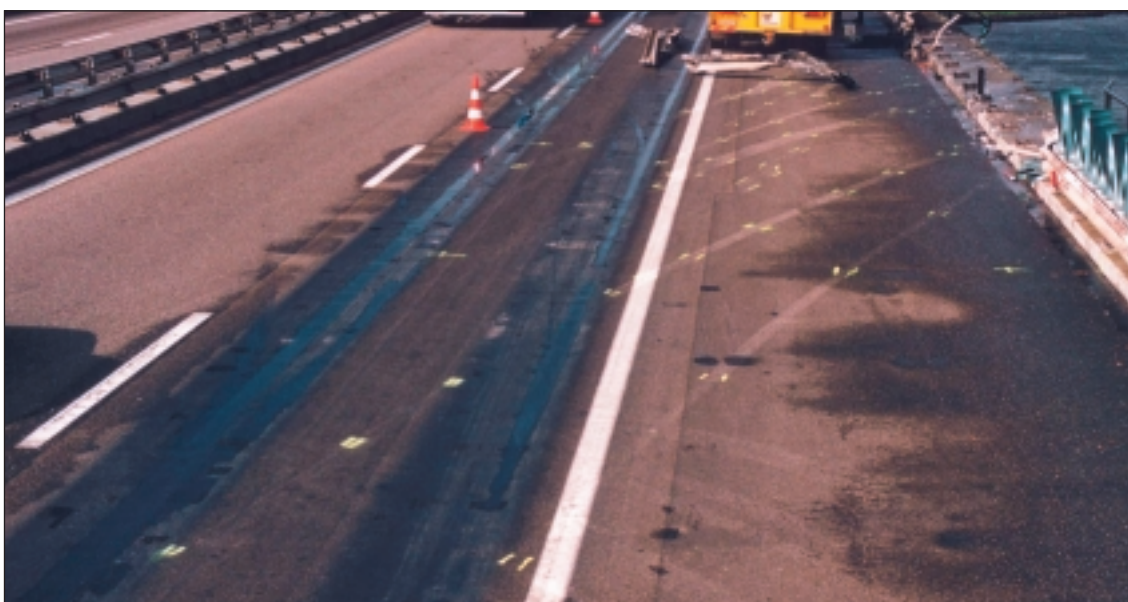
Het wegdek bestaat uit dicht-asfalt-beton (DAB). Op de ongevalplaats, met name ter hoogte de rechterrijstrook, was het wegdek slecht. In het rijspoor van de rechterrijstrook was namelijk sprake van een 'vetgeslagen' oppervlak<sup>2</sup>, waren relatief veel en ook grote gaten en spoorvorming van betekenis<sup>3</sup>.

Figuur 4: Het vetgeslagen oppervlak, de spoorvorming en de gaten in het wegdek van de rechterrijstrook ter hoogte van de ongevalsplaats. Bron: politie Flevoland-Noord.

<sup>2</sup> Bij een vertgeslagen wegdek is – als gevolg van opstuwing – een laag bitumen over de stenen gevormd. De stenen zijn hierdoor niet meer of nog slechts beperkt zichtbaar.

<sup>3</sup> De kwalificatie 'spoorvorming van betekenis' wordt gehanteerd als de gemiddelde diepte van de sporen over een lengte van 100 meter tussen 12 en 17 millimeter is gelegen ( zie ook tabel 3 van bijlage 2).

In de periode tussen september 2000 en december 2003 wordt de Ketelbrug grondig opgeknapt. De opleggingen – de brugdelen waarmee de brug op de pijlers rust – worden vernieuwd, de brugconstructie wordt versterkt, het wegdek en het wegmeubilair (zoals leuning en slagbomen) worden gerenoveerd.

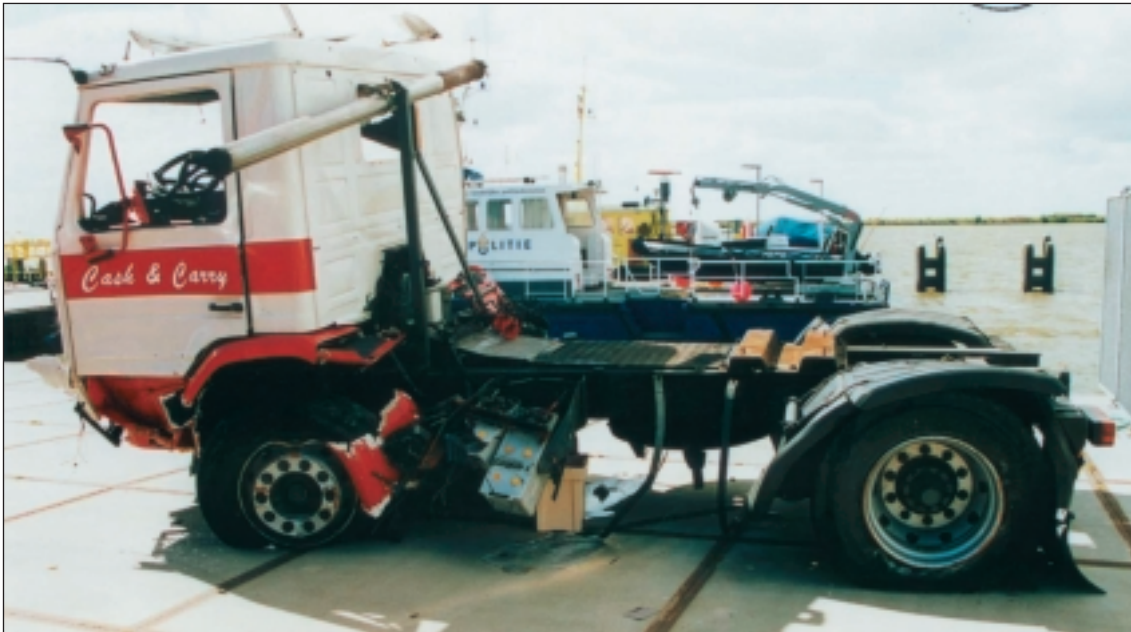
Figuur 5: De trekker, nadat deze was geborgen. Bron: politie Flevoland-Noord.

Zoals in figuur 5 en 6 is te zien, raakten de trekker en de oplegger zwaar beschadigd. In tabel 1 van bijlage 2 is nadere informatie over de trekker en oplegger opgenomen.

- De linkerbanden en achterveren van de trekker raakten defect en de brandstoftank en uitlaat zijn losgeraakt. Van de oplegger zijn met name de opbouw, de linkerband van de voorste as en de bevestiging van het reservewiel ernstig beschadigd. Verder braken meerdere strengen van de besturingskabel van de achterste as;

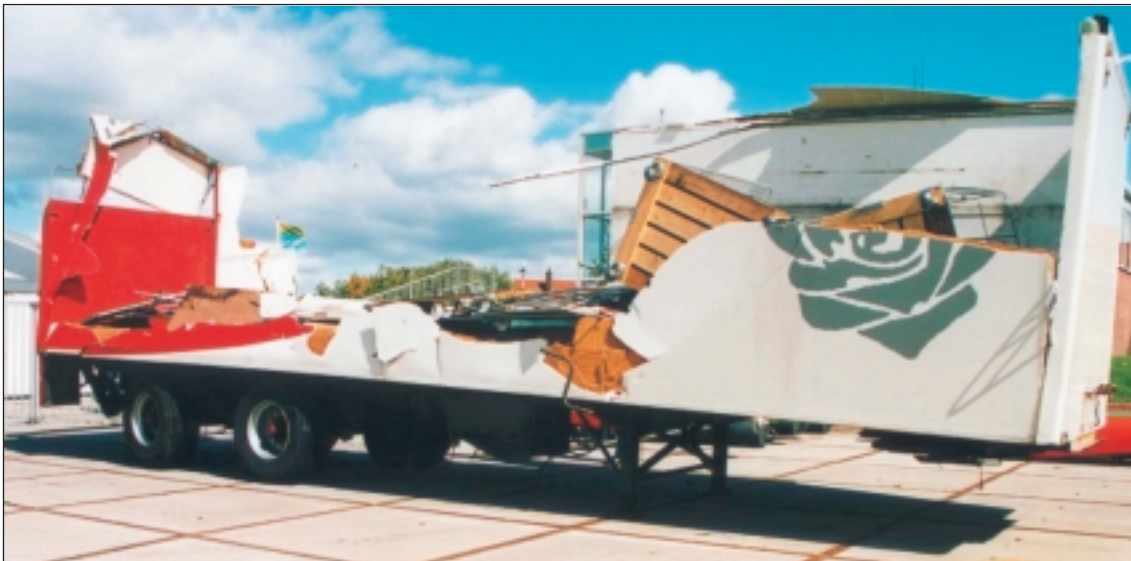
Figuur 6: De oplegger, nadat deze was geborgen. Bron: politie Flevoland-Noord.

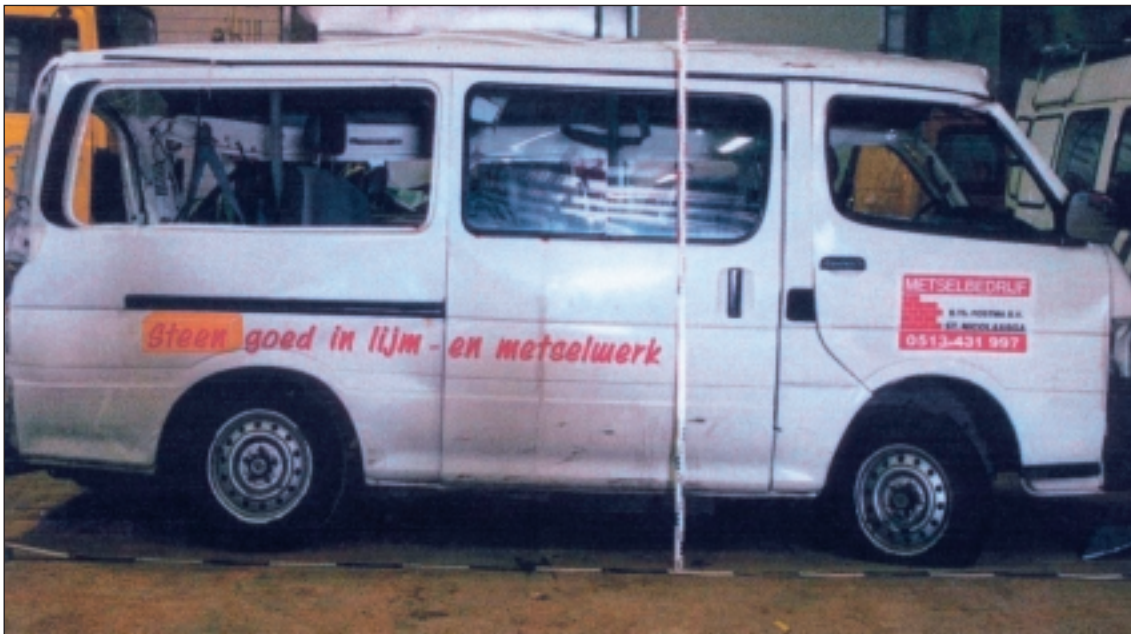
Figuur 7: De rechterzijde van de bestelauto. Bron: KLPD-LVBT.

Zoals te zien is in figuur 7 en 8, raakte ook de bestelauto zeer zwaar beschadigd.

- Van de bestelauto zijn vooral de linker- en de achterzijde ernstig beschadigd. Verder gingen beide voorbanden kapot en brak het linkerachterwiel af;

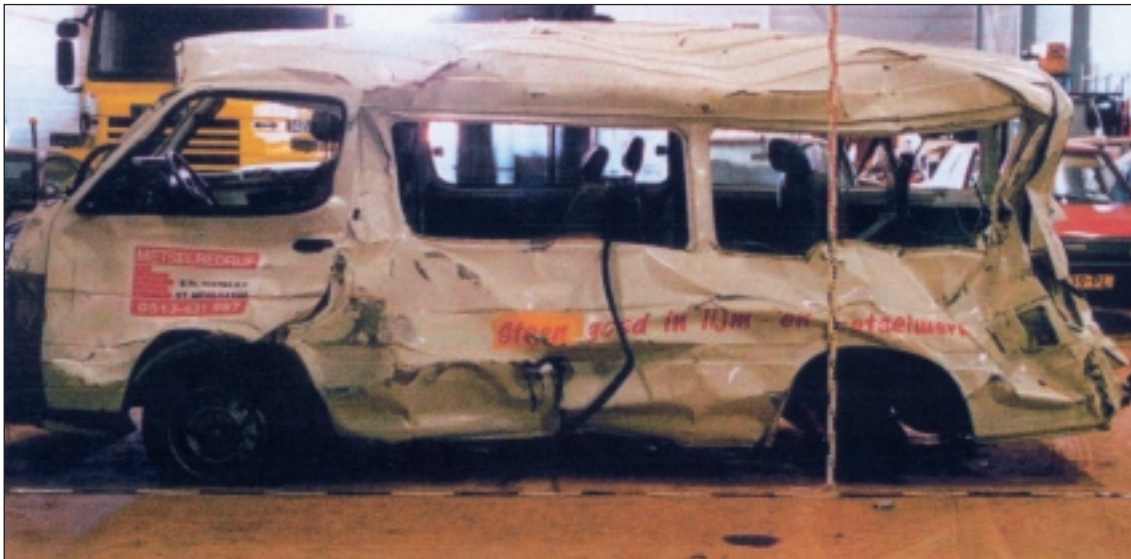
Figuur 8: De linkerzijde van de bestelauto. Bron: KLPD-LVBT.

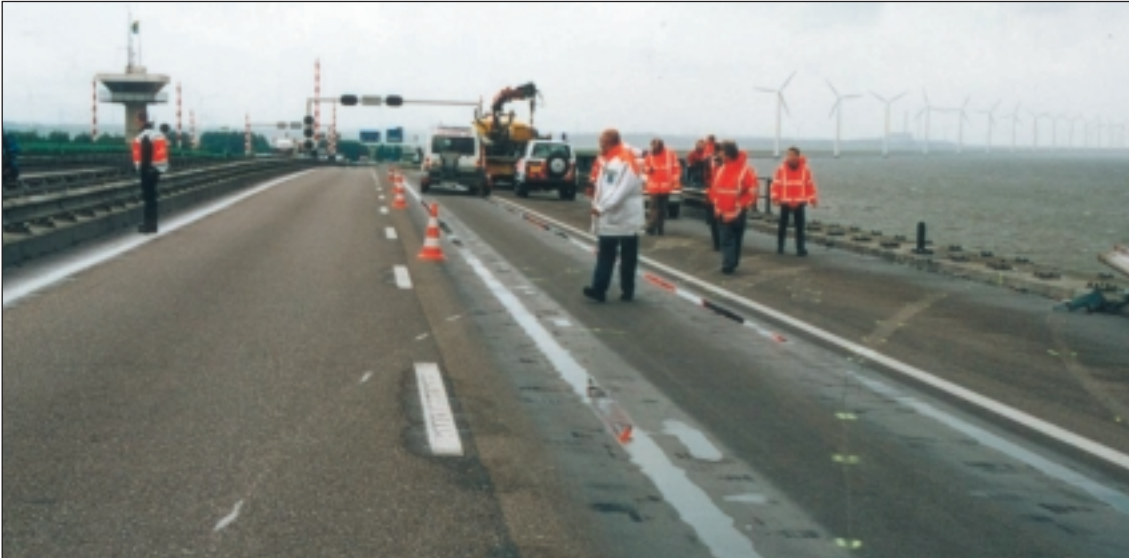
- e) Op het wegdek werden meerdere bandensporen aangetroffen. Deze liepen min of meer boogvormig in de richting van de opening die in de zijvanrail en brugleuning was ontstaan (zie figuur 10 en de tekening van bijlage 3).

Figuur 10 : De ongevallocatie, gezien in de rijrichting van de betrokkenen. Op deze foto is het laatste deel van de aangetroffen bandensporen en de opening in de zijvanrail en brugleuning te zien. Bron: politie Flevoland-Noord.

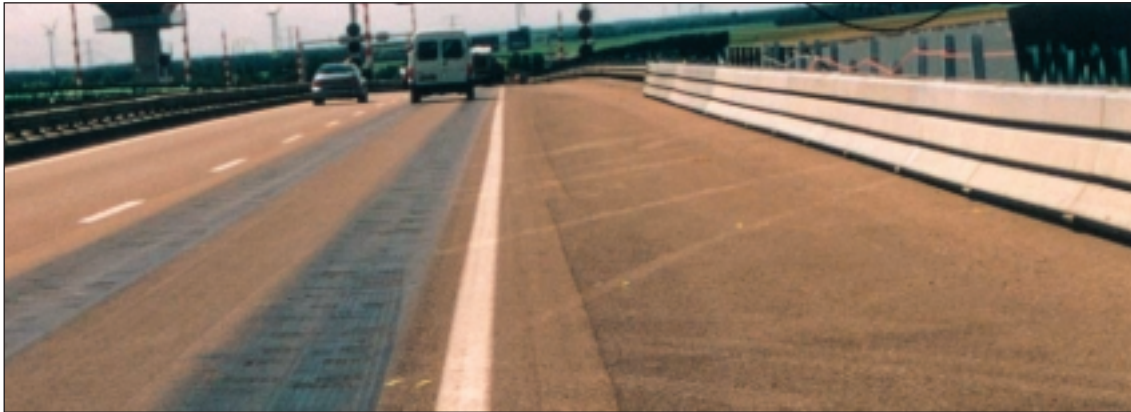
Figuur 12: Tijdelijke afscherming van de opening in de zijvanrail en de brugleuning. Bron: politie Flevoland-Noord.

Omstreeks 15:10 uur werden de werkzaamheden voor het plaatsen van een tijdelijke geleidebarrier voor de opening in de zijvanrail voltooid. De brugleuning werd in eerste instantie 'gesloten' met behulp van een aantal geleidebakens en een daartussen gespannen touw. Daarna kon het verkeer weer twee rijstroken gebruiken. Drie dagen na het ongeval is besloten om de snelheidslimiet ter plaatse te verlagen tot 90 kilometer per uur. Daartoe werden ter hoogte van hectometerpaal 98.1 zowel links als rechts van de rijbaan de borden '90' geplaatst.

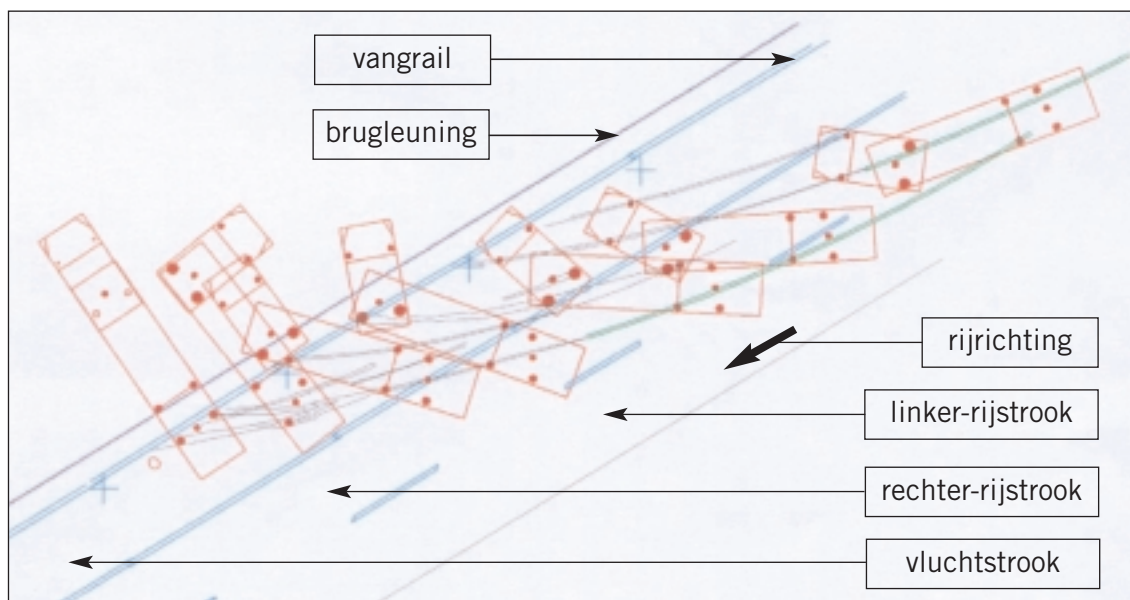
Uit de aangetroffen bandensporen (zie figuur 10) is gebleken, dat het bewegingsverloop van de vrachtauto is geweest zoals aangegeven in figuur 13.

Figuur 13: In deze tekening is het bewegingsverloop van de vrachtauto weergegeven, zoals dat gereconstrueerd is uit de bandensporen. Bron: politie Flevoland-Noord.

Uit de bandensporen blijkt dat de combinatie bij het begin van de spooraftekening al zo scheef op de rijbaan stond dat de trekker en het voorste deel van de oplegger zich op de rechterrijstrook bevonden en het achterste deel van de oplegger op de linkerrijstrook.

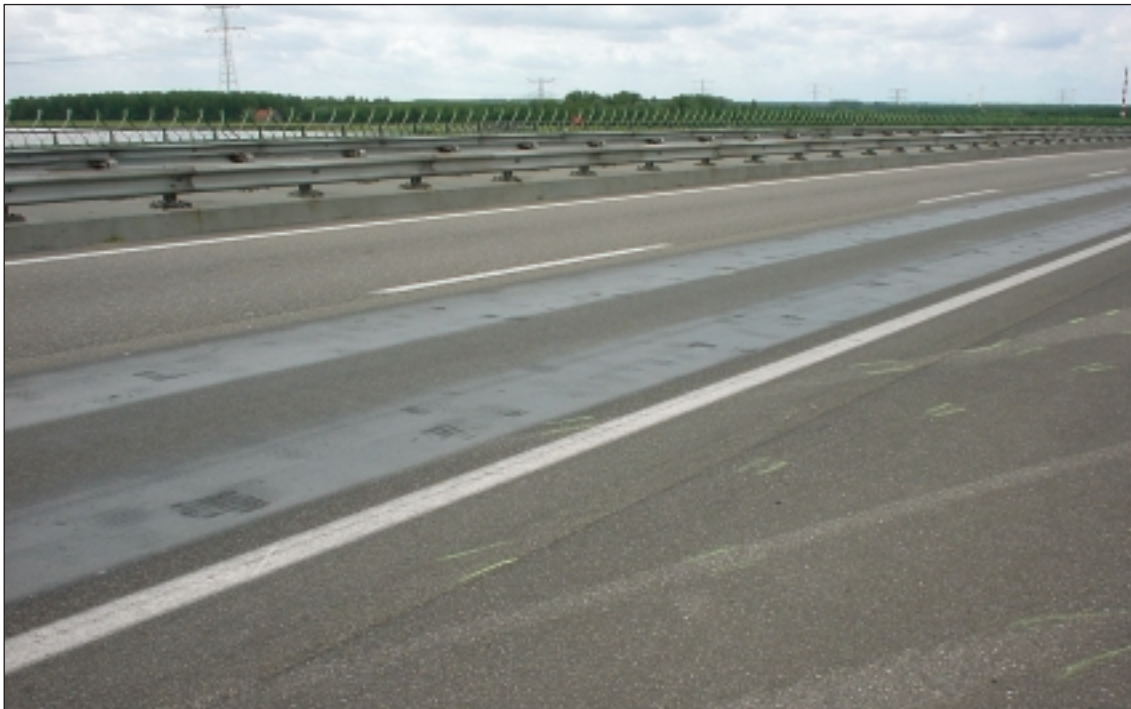
- In juni 2000, enkele dagen voor het ongeval plaatsvond, is geconstateerd dat het wegdek plaatselijk opnieuw was vetgeslagen. Dit was volgens de wegbeheerder wederom het gevolg van enkele relatief warme zomerdagen.

- Op 14 juli 2000 (ongeveer 3 weken na het ongeval) heeft de Dienst Weg- en Waterbouwkunde (DWW) van Rijkswaterstaat stroefheidsmetingen verricht.<sup>7</sup> Daarbij bleek dat de stroefheid aanmerkelijk minder was dan volgens de geldende richtlijnen gewenst is<sup>8</sup>. De wegbeheerder heeft daarop (ter hoogte van hectometerpaal 99.1) een waarschuwingsbord 'slipgevaar' geplaatst. Aansluitend is de rechterrijstrook behandeld met hoge druk waterstralen. Uit nieuwe stroefheidsmetingen kort daarna door de Dienst Weg- en Waterbouwkunde bleek dat de stroefheid wel weer het gewenste niveau had.<sup>9</sup>

Figuur 14: Het vetgeslagen rijspoor op de rechter rijstrook. Bron: RvTV.

Uit aanvullende informatie van de dienst Weg- en Waterbouwkunde is gebleken dat de betreffende oppervlaktebehandeling is uitgevoerd in combinatie met het wegfrozen van zogenaamde opstaande 'ruggen' van de rijsporen. Dit heeft een relatief groot risico van falen opgeleverd. De betreffende oppervlaktebehandeling heeft er in de gegeven situatie immers toe geleid, dat daarna de stroefheid van het wegdek als gevolg van vetslaan in korte tijd ontoelaatbaar is afgenomen. Dit verschijnsel heeft plaatsgevonden onder invloed van weliswaar hoge maar niet extreme buitenluchttemperaturen. Verder kan nog worden opgemerkt, dat de maatregelen die naar aanleiding van het ongeval zijn uitgevoerd (met hoge druk waterstralen) geen structurele verbetering hebben betekend. Een structurele verbetering wordt verwacht bij het groot onderhoud aan de brug.

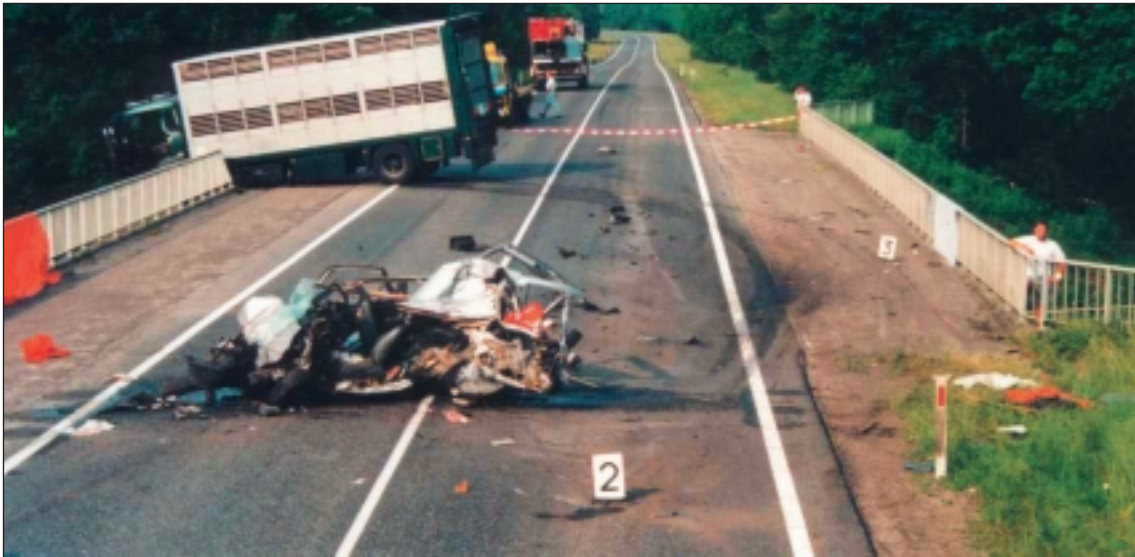
- a) In juni 1997 botste een vrachtauto op een viaduct over de spoorlijn Winterswijk-Zutphen bij Lievelede frontaal op een personenauto die op de verkeerde weghelft terecht was gekomen. Door die aanrijding verloor de vrachtautobestuurder de controle over zijn voertuig. Als gevolg hiervan raakte het voertuig uit koers en brak door de brugleuning heen. Er was geen vangrail aanwezig. De vrachtauto is niet op de spoorlijn gevallen, maar op de rand van het viaduct blijven hangen (zie figuur 15).

Figuur 15: De eindpositie van de vrachtauto. Bron: Politie Noord- en Oost-Gelderland.

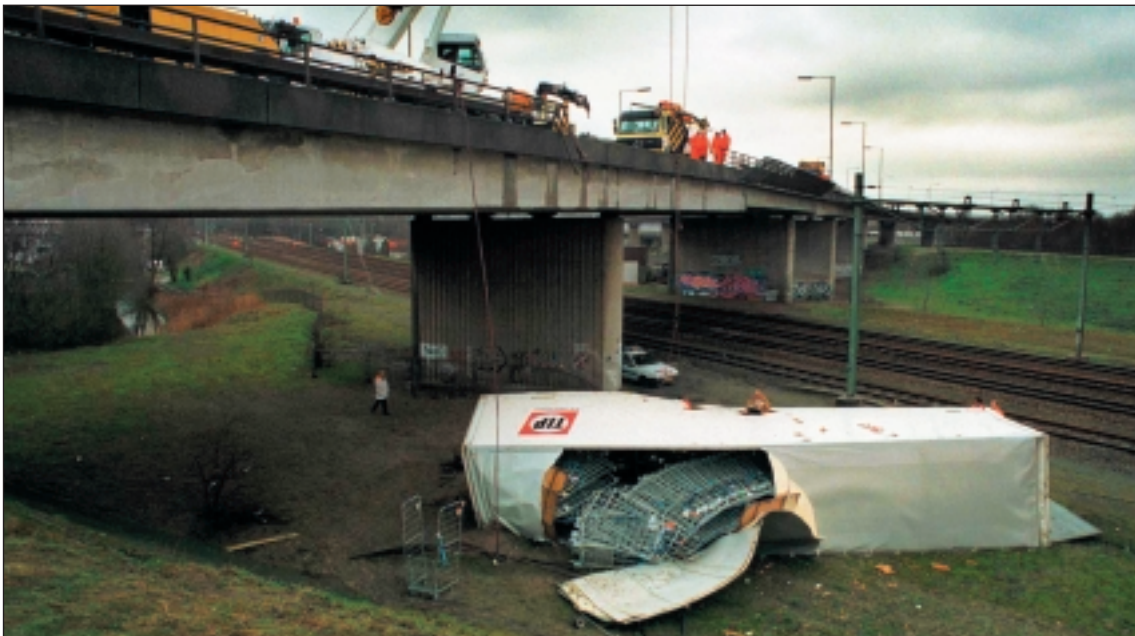
- b) In maart 1998 verloor op het Terbregseplein bij Rotterdam een vrachtwagenbestuurder de controle over zijn voertuig. Zijn vrachtauto ging vervolgens door de vangrail en viel naar beneden. Het voertuig kwam nét naast de (12 meter lager gelegen) spoorbaan Rotterdam-Utrecht terecht. De bestuurder raakte ernstig gewond (zie figuur 16).

Figuur 16: De eindpositie van de vrachtauto. Bron: ANP.

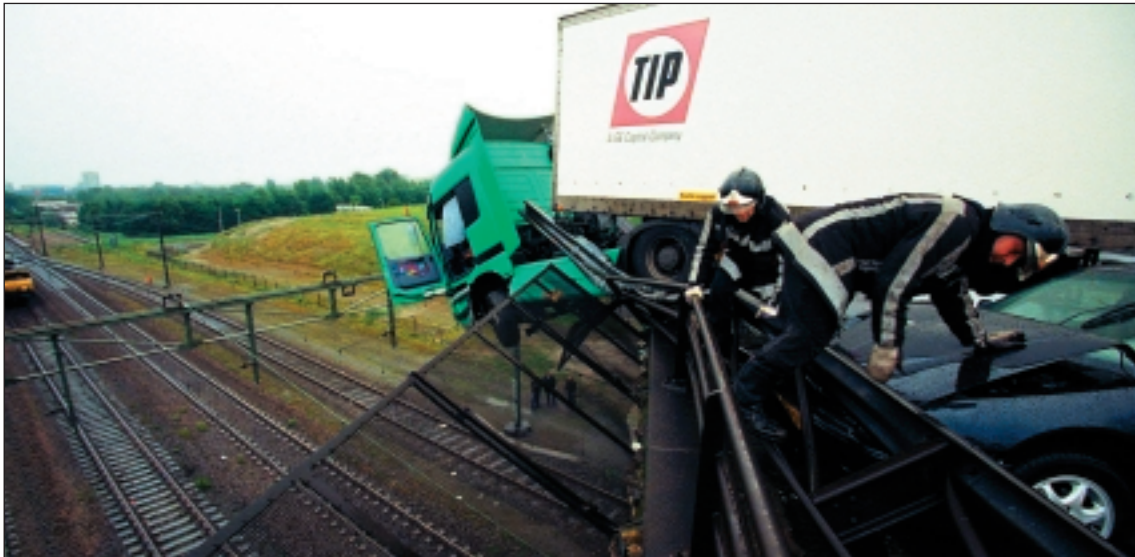
In juni 1998 raakte een vrachtautocombinatie op de A16 ter hoogte van het Terbregseplein bij Rotterdam in een slip en brak vervolgens door de zijvangrail en de brugleuning. De combinatie bleef op de rand van het viaduct steken, waardoor de trekker (aan de koppelingspen) boven de spoorlijn kwam te hangen (zie figuur 17).

Figuur 17: De vrachtauto is op de rand van het viaduct blijven steken. Bron: ANP.

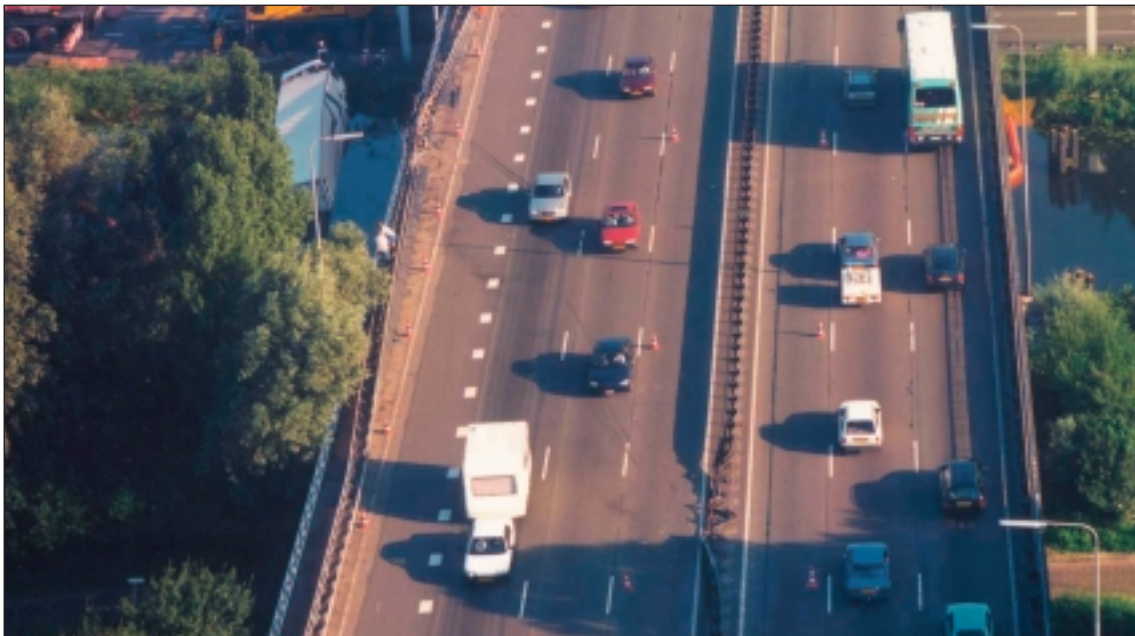
In augustus 1998 stortte op de A2 bij Vinkeveen een met gevaarlijke stoffen geladen vrachtauto van een vijf meter hoog viaduct. De combinatie ging eerst door de vangrail van de middenbermbeveiliging heen en vervolgens (op de andere rijbaan) door die van de zijbermbeveiliging. De combinatie kwam uiteindelijk in het onderliggende kanaal terecht (zie figuur 18).

Figuur 18: De eindpositie van het voertuig naast de brug in het kanaal. Bron: ANP.

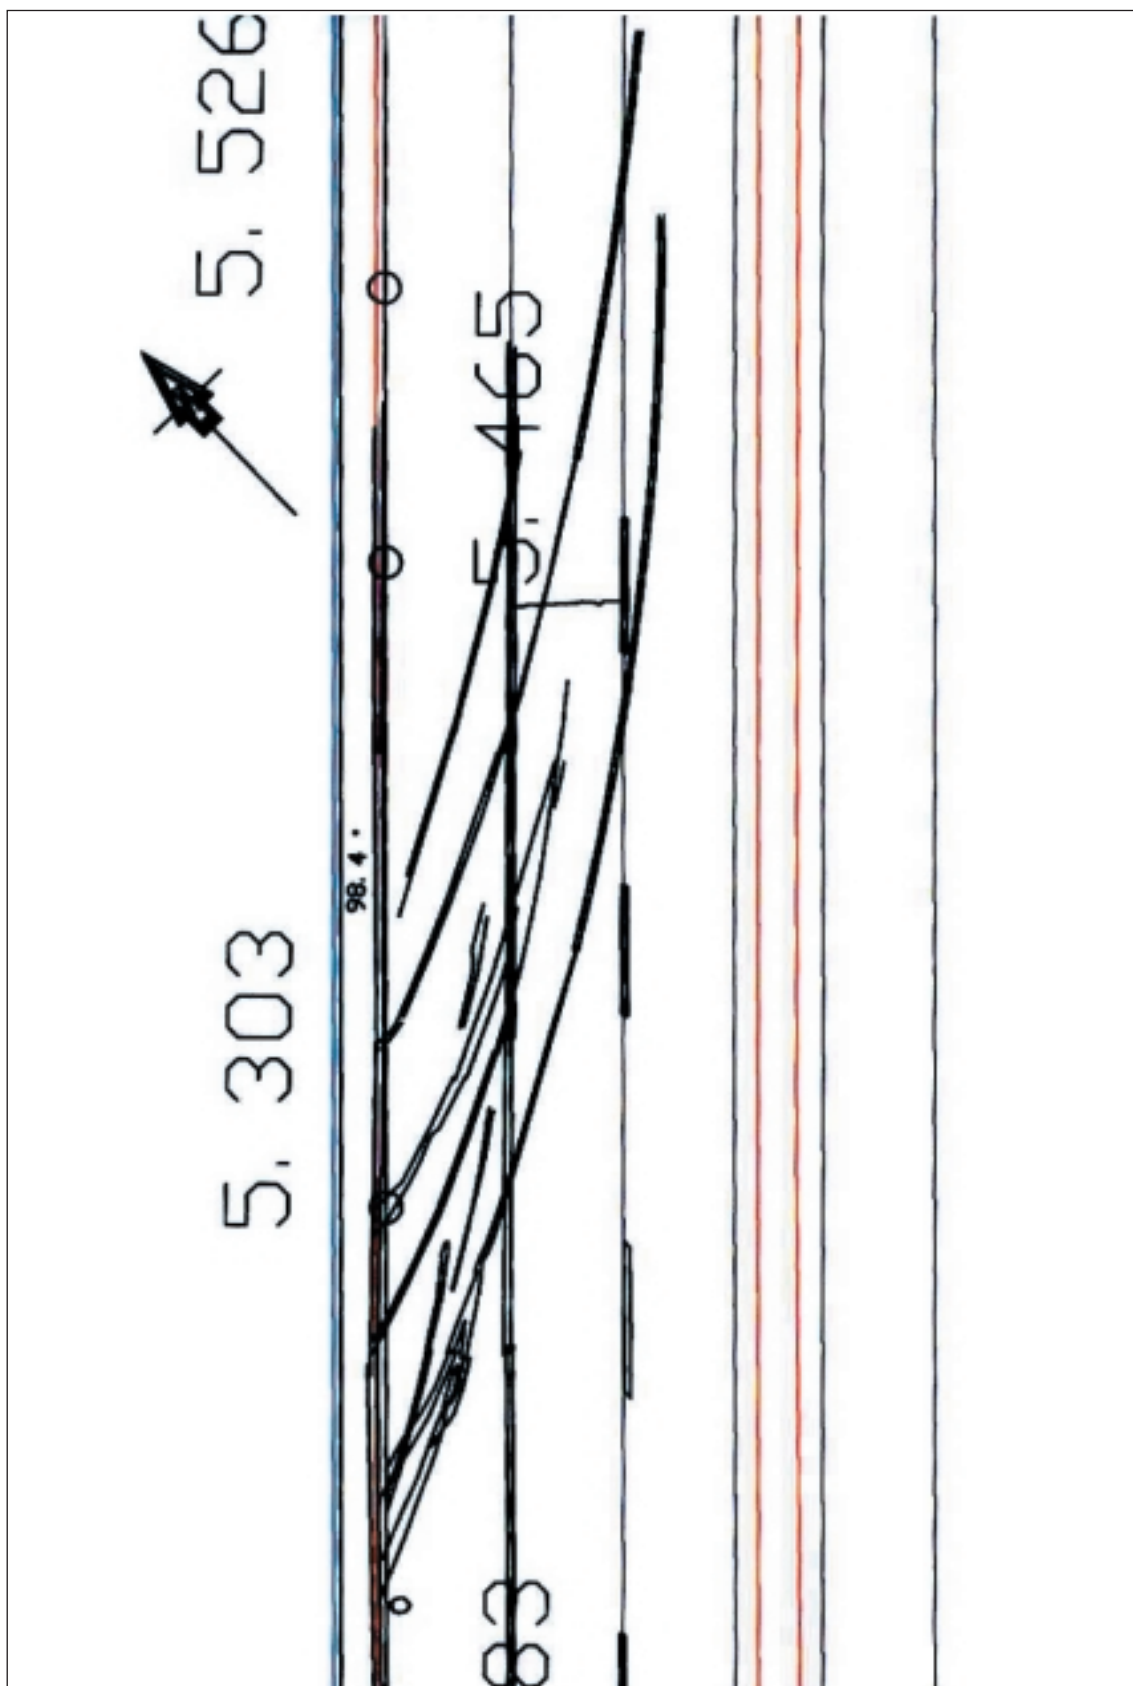
Tekening 1: In deze tekening zijn de bandensporen weergegeven die op het wegdek werden aangetroffen.

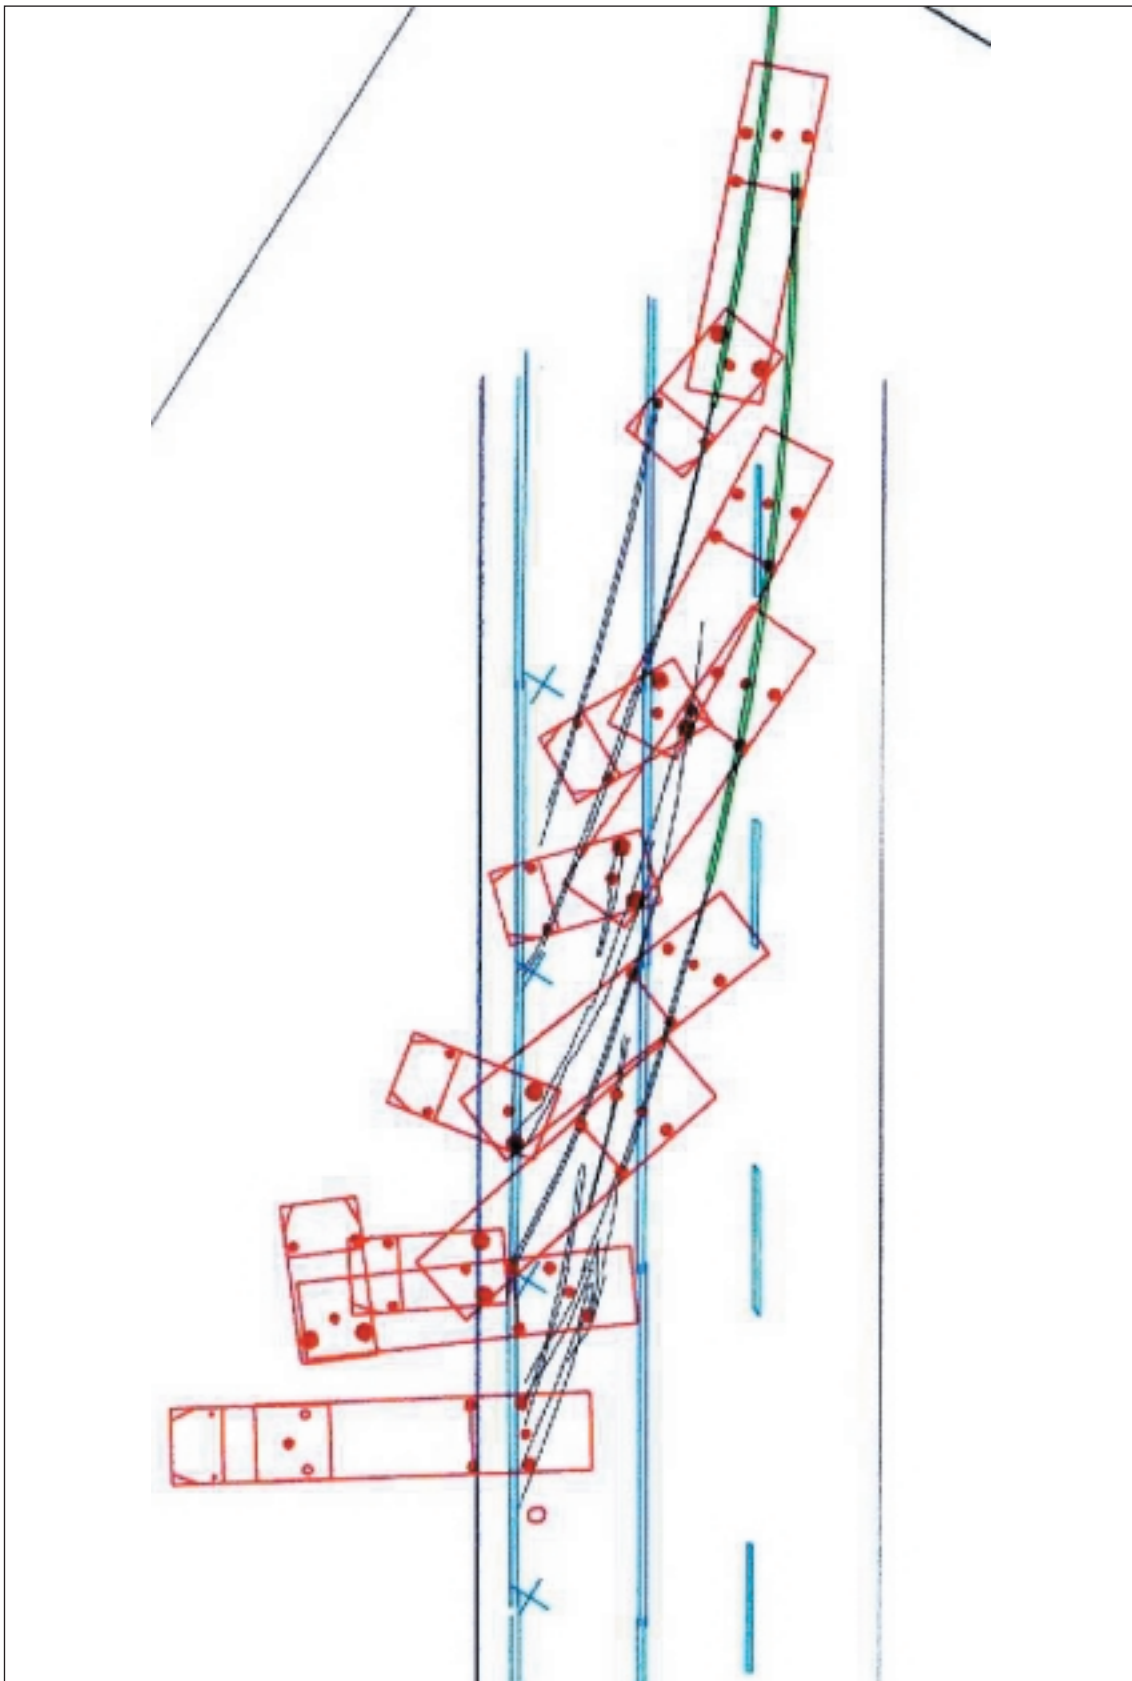
Tekening 2: In deze tekening is het bewegingsverloop van de vrachtauto weergegeven (zoals dat gereconstrueerd is aan de hand van de aangetroffen bandensporen). Bron: politie Flevoland-Noord.

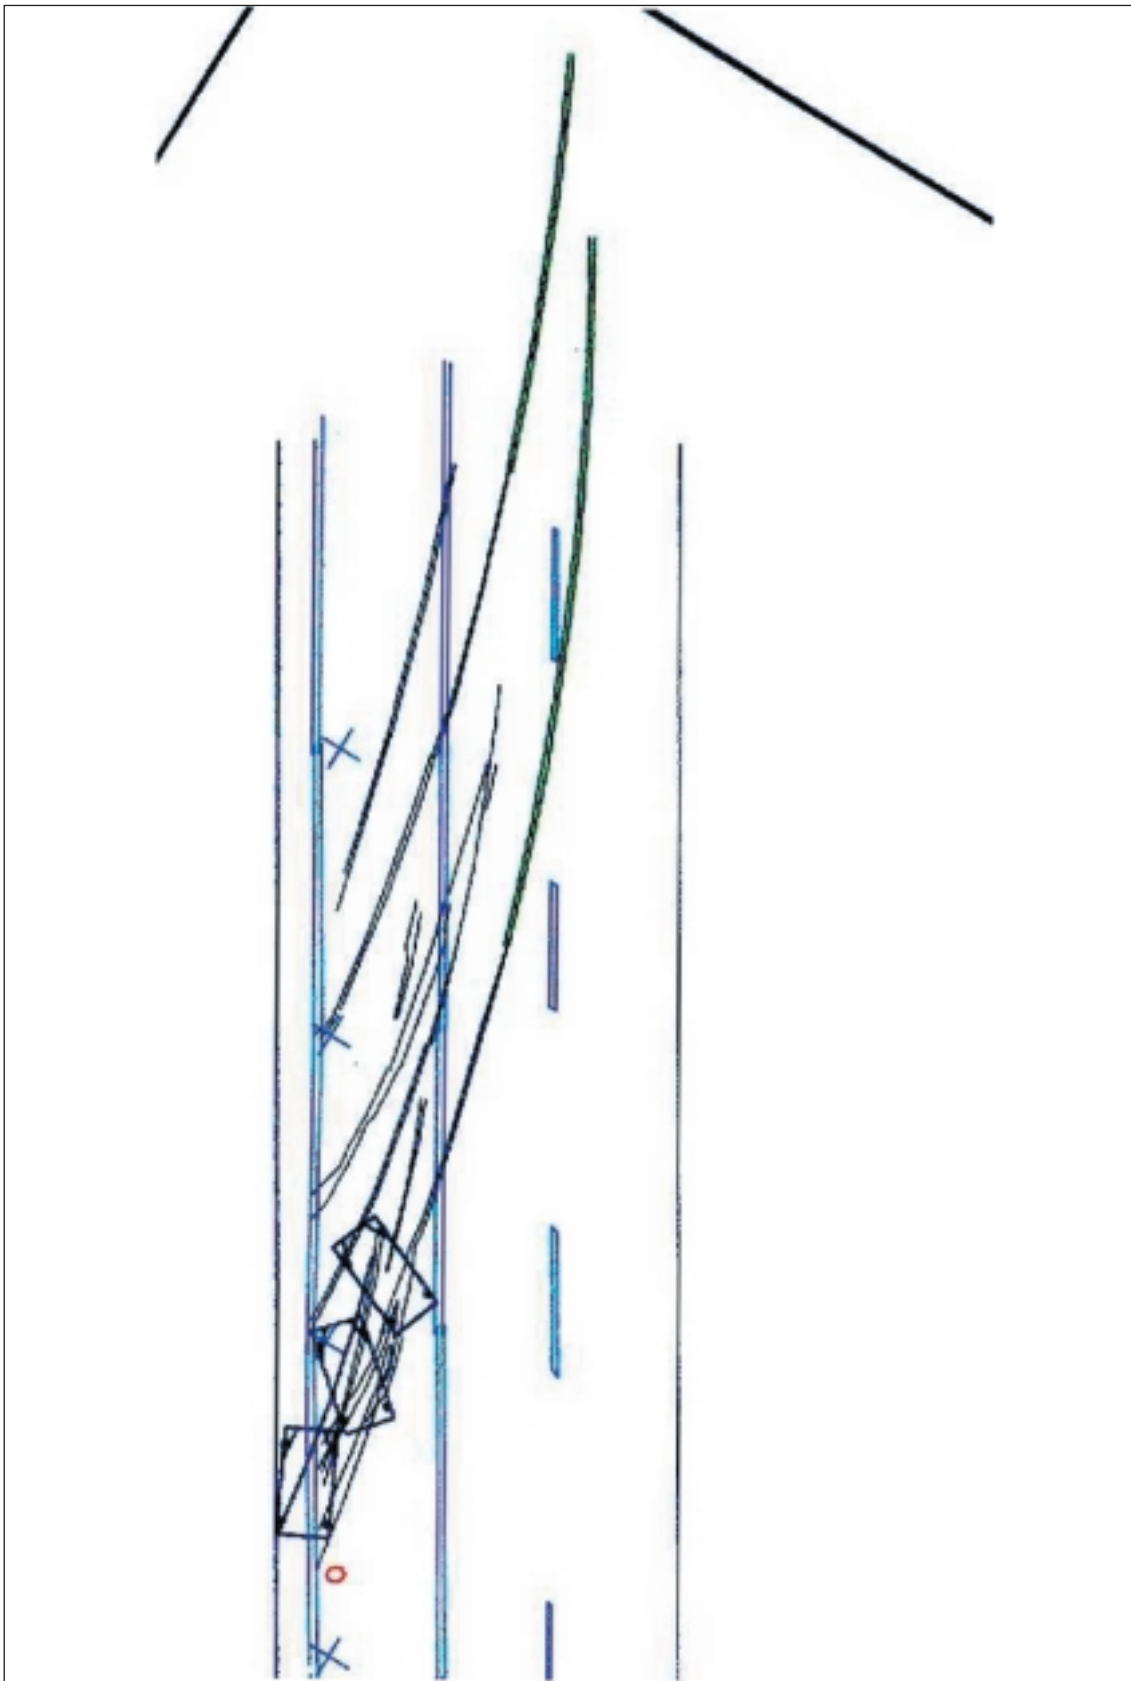
Tekening 3: In deze tekening is het bewegingsverloop van de bestelauto weergegeven (zoals dat is afgeleid uit de bandensporen). Bron: politie Flevoland-Noord.
