TWEE BUS/TREIN-BOTSINGEN OP OVERWEG BIJ NOOTDORP

Verkort onderzoek

Den Haag, juli 2004

RAAD VOOR DE TRANSPORTVEILIGHEID

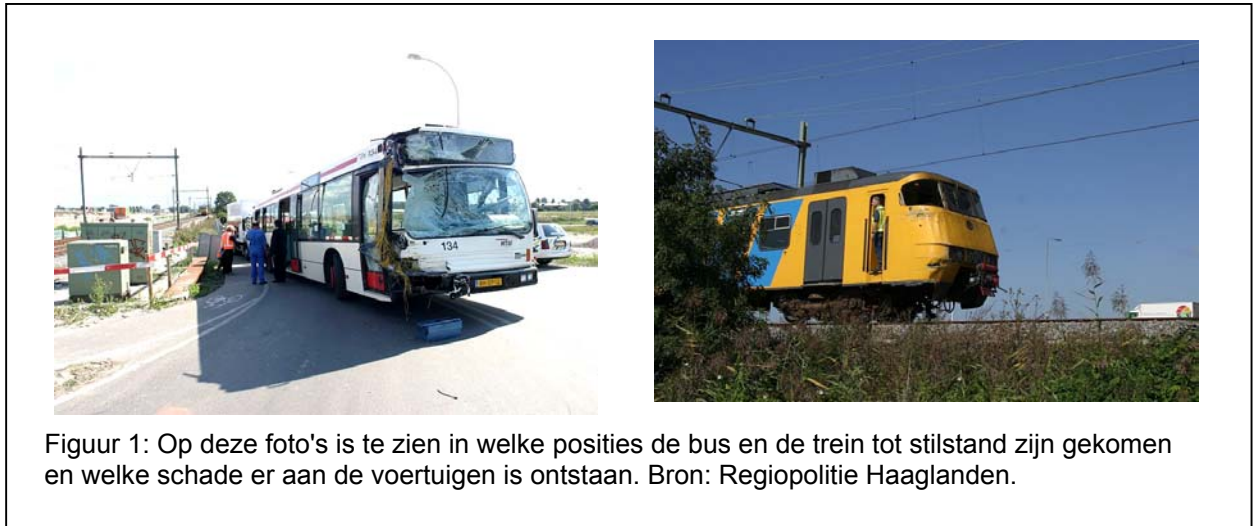
De bus, die vanuit Nootdorp in de richting Den Haag reed, is bij het oprijden van de overweg zo dicht bij het spoor tot stilstand gekomen dat hij kon worden aangereden door de trein. De trein reed in de richting van Gouda en is met de rechterzijde langs de rechtervoorhoek van de bus geschampt. De buschauffeur en de twee in de bus aanwezige passagiers hebben de bus tijdig kunnen verlaten. Ook in de trein zijn er geen gewonden gevallen. De trein raakte wel beschadigd maar is niet ontspoord. Van de bus werd de rechtervoorhoek vernield. Het baanvak is ruim twee uur gestremd geweest. In deze periode zijn de treinstellen en de bus afgevoerd en is de overweg getest op functioneren.

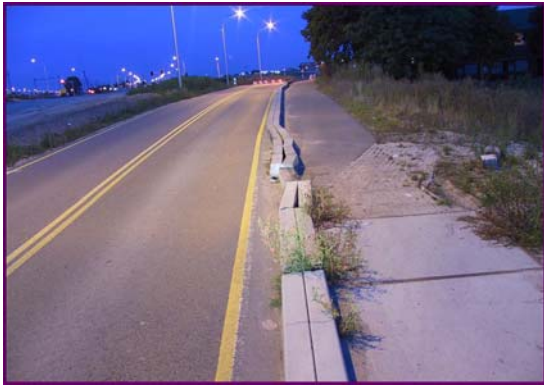
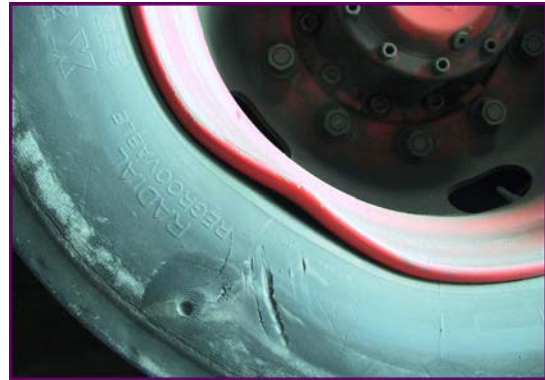
De buschauffeur heeft ook verklaard dat hij enkele honderden meters voor het bereiken van de overweg per ongeluk met het buitenste rechterachterwiel van de bus tegen een dubbele

rij op het wegdek geplaatste trottoirbanden² terecht is gekomen en dat hij daarna een sissend geluid heeft gehoord.

Figuur 2: Op de linker foto is de dubbele rij trottoirbanden te zien (waarmee het rechter-achterwiel van de bus op enkele honderden meters voor het bereiken van de overweg in aanrijding is gekomen). De rechter foto toont de schade die daardoor aan de bus is ontstaan. Bron: Regiopolitie Haaglanden.

Op grond van het bovenstaande kan worden gesteld dat het stranden van de HTM-bus vrijwel zeker is veroorzaakt doordat de zogenaamde halterrem onbedoeld in werking is getreden en dat dat op zijn beurt vrijwel zeker is veroorzaakt door de aanrijding met de trottoirbanden.

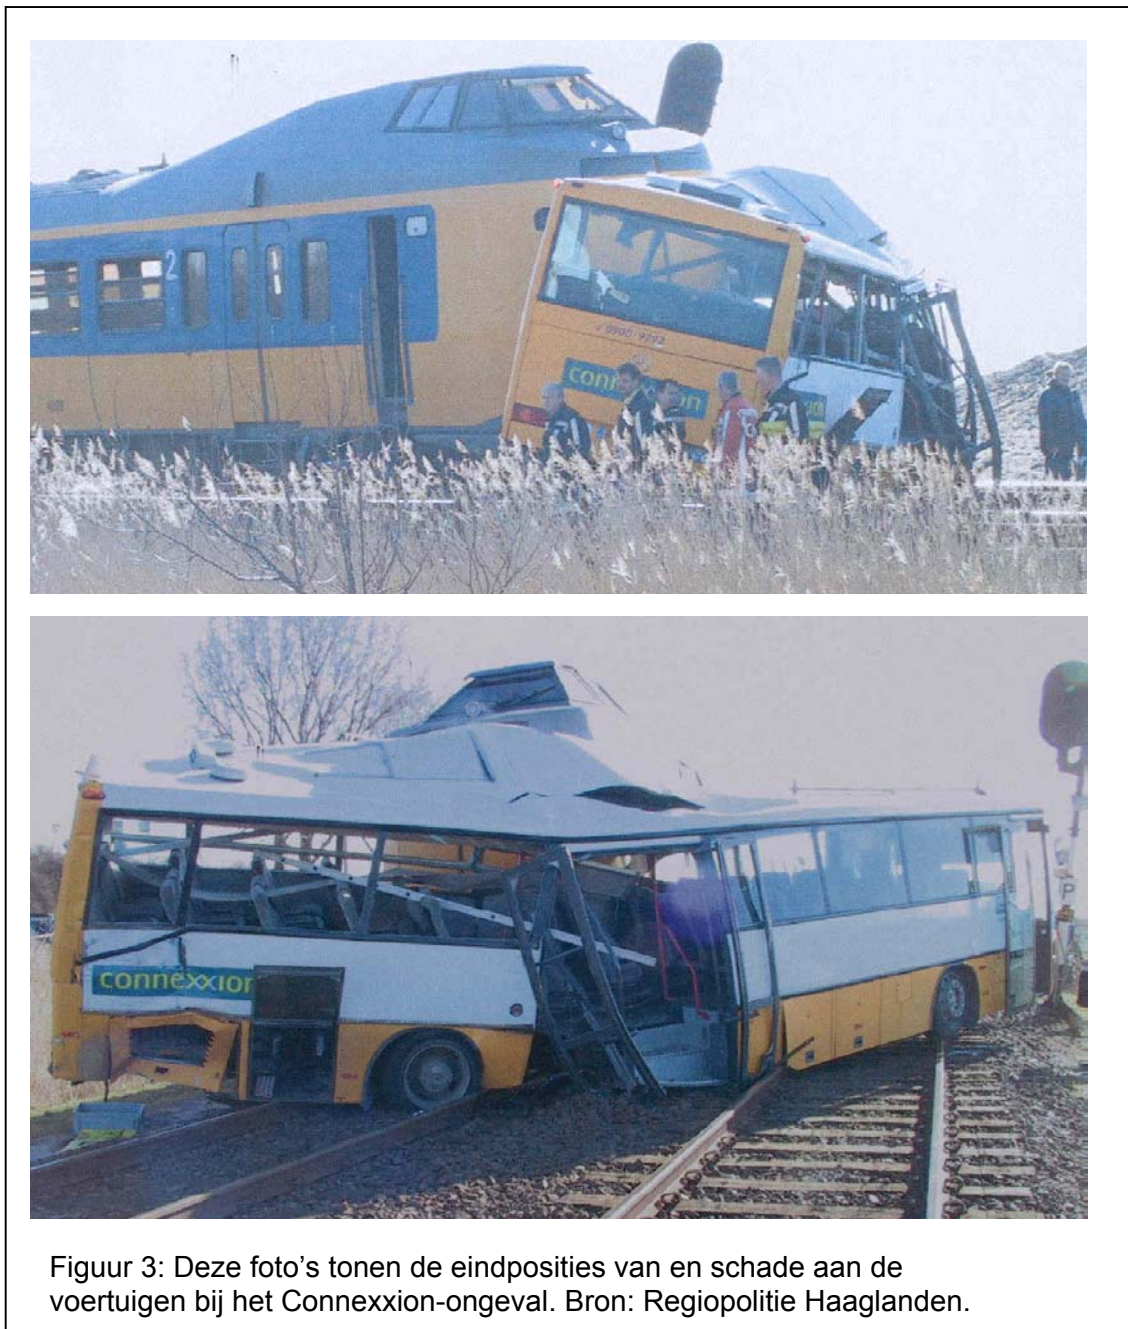
Figuur 3: Deze foto's tonen de eindposities van en schade aan de voertuigen bij het Connexion-ongeval. Bron: Regiopolitie Haaglanden.
