## **BOTSVEILIGHEID GELUIDSSCHERMEN**

Den Haag, november 2004

## RAAD VOOR DE TRANSPORTVEILIGHEID

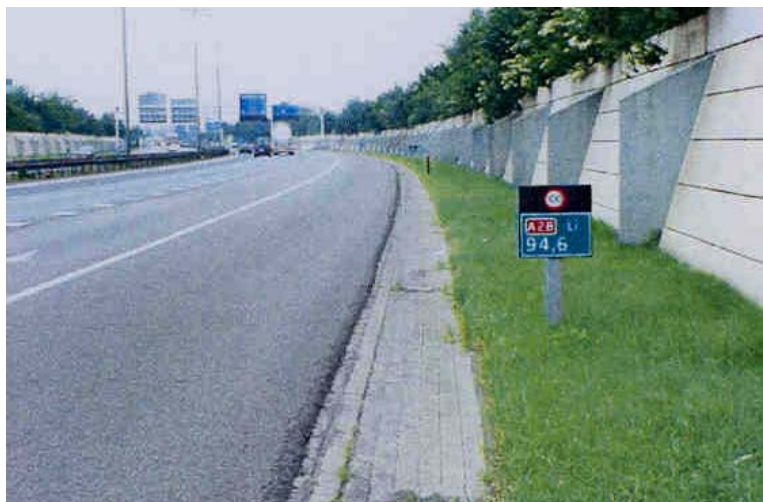
De afstand tussen de voorkant van het scherm en de rechterkantlijn van de hoofdrijbaan (of – zoals op de foto hiernaast – ter hoogte van een uitvoegstrook de blokmarkering) bedraagt iets meer dan 10 m. De maximumsnelheid op dit deel van de A28 is 100 km/uur. Deze geluidsschermen zijn in 1988 geplaatst.

Figuur 1: Het geluidsscherm langs de A28 bij Zwolle.  
Bron: Bouwdienst Rijkswaterstaat.

- Op het betreffende deel van de A28 worden momenteel zgn. plusstroken aangebracht en daardoor komt de rijbaankant dermate dicht bij het geluidsscherm te liggen dat de tussenliggende zone smaller wordt dan de voorgeschreven obstakelvrije zone volgens de richtlijn 'veilige inrichting van bermen' minimaal moet zijn. Om die reden is besloten dat de geluidsschermen zullen worden afgeschermd met een geleide-rail/barrier.
- Bij het betreffende deel van de A15 zijn geen relevante wijzigingen gaande en de betreffende dienstkring heeft laten weten dat er ook geen plannen bestaan om het geluidsscherm te gaan aanpassen of door een geleide-rail/barrier te gaan afschermen.

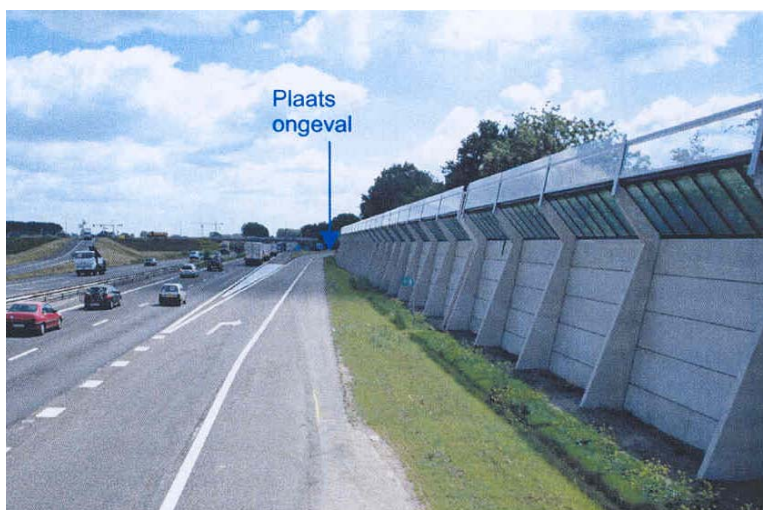
Het scherm is medio 2003 geplaatst. De afstand tussen de voorzijde van het scherm en de rechterkantlijn bedraagt voorafgaande aan de afrit iets meer dan 13 m; op het eerste deel van de afrit bedraagt die afstand iets meer dan 10 m, om daarna verder af te nemen<sup>2</sup>. Op dit gedeelte van de A15 bedraagt de maximumsnelheid 120 km/uur.

Figuur 2: Het geluidsscherm langs de A15 bij Tiel.  
Bron: Regiopolitie Gelderland-Zuid.

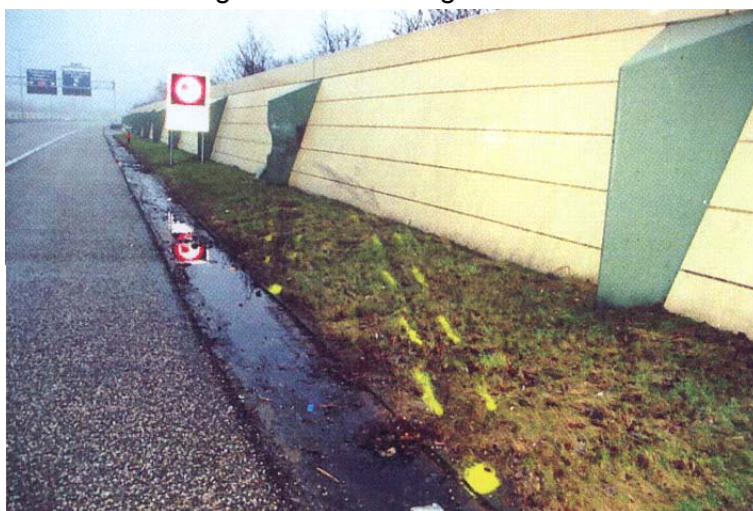
Het betrof een eenzijdig ongeval met een personenauto. Het ongeval heeft kort na middernacht plaatsgevonden. Het is niet duidelijk geworden waardoor het voertuig van de weg is geraakt; wel kan worden opgemerkt dat zowel aan het voertuig als de weg geen afwijkingen zijn geconstateerd die hiervoor een verklaring zouden kunnen vormen. Op de foto hiernaast is te zien welke ‘baan’ de auto heeft afgelegd; met de gele verfstrepen zijn de rijsporen in de berm gemarkeerd. Opgemerkt kan worden dat de berm oploopt, waardoor de auto – met name aan de voorkant en de rechterkant – omhoog is gegaan.

Figuur 3: De rijsporen van de auto in de berm.  
Bron: Regiopolitie IJsselland.

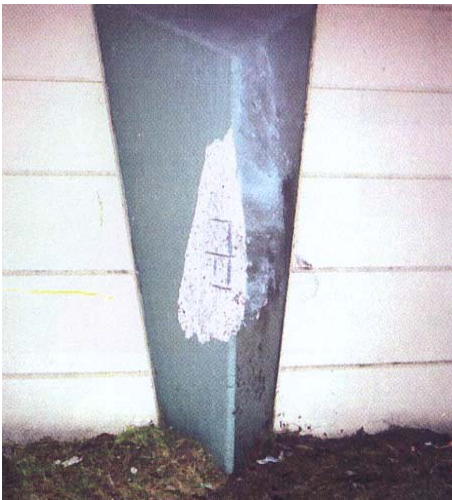
Het voertuig is vervolgens met de rechter-voorhoek tegen een steunkolom gebotst. Ten gevolge daarvan zijn de rechter-voorhoek en de rechterzijkant van de auto zwaar beschadigd (zie figuur 5); foto 4 toont de schade die door de botsing aan de steunkolom is ontstaan.

Figuur 4: De schade aan de steunkolom.  
Bron: Regiopolitie IJsselland.

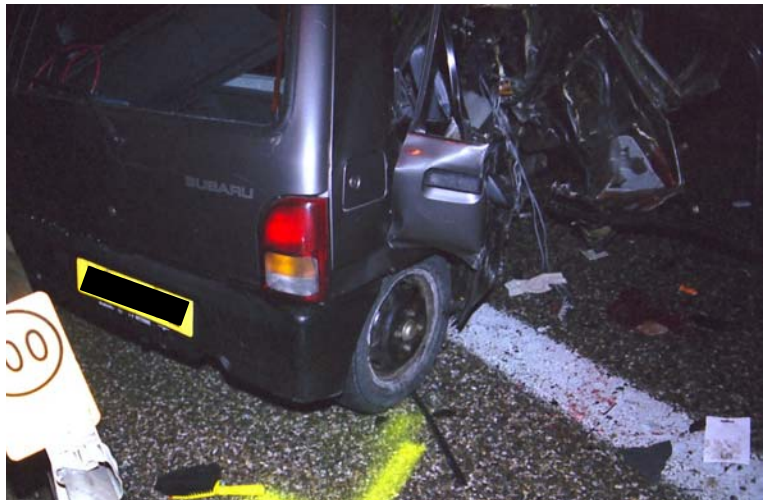
Figuur 5: De schade aan de rechterzijkant van de auto.  
Bron: Regiopolitie IJsselland.

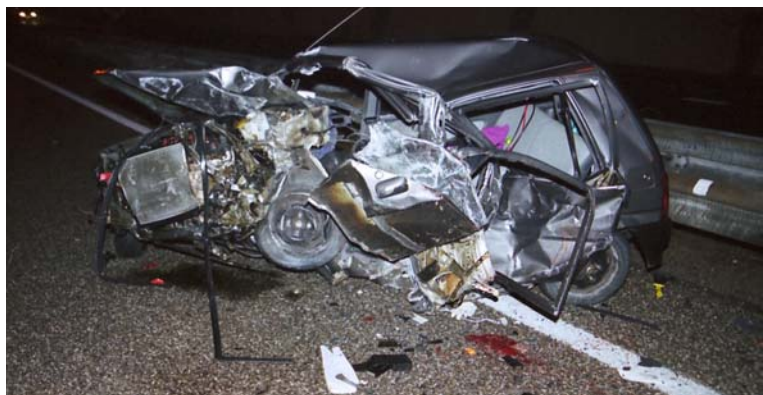
Als gevolg van het talud en de botsing met de steunkolom is het voertuig 'gelanceerd'. Bij de 'landing' op de rijbaan is de auto op de linker-voorhoek terechtgekomen, waardoor ook dat deel van het voertuig zwaar beschadigd is geraakt (zie foto 6). Door het ongeval is de bestuurder, die zich alleen in het voertuig bevond, om het leven gekomen; de auto raakte, zoals ook op de foto hiernaast is te zien, volledig vernield.

Figuur 6: Schade aan de voorzijde en linkerzijkant van het voertuig.  
Bron: Regiopolitie IJsselland.

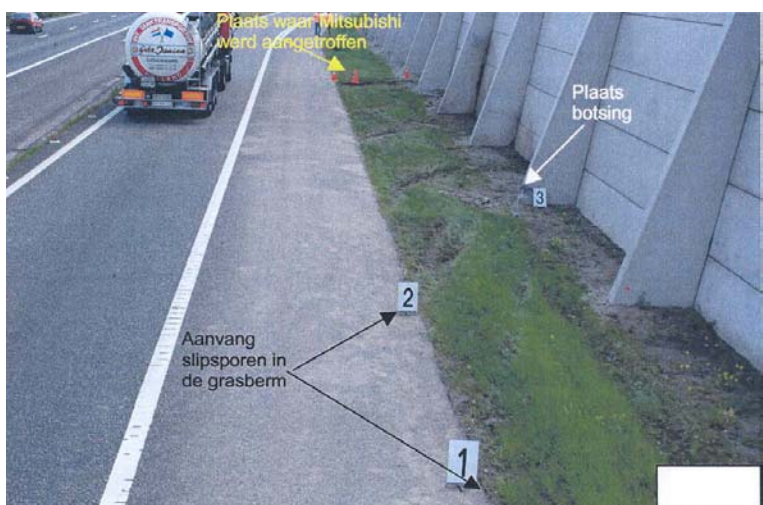
Het eerste ongeval heeft plaatsgevonden op 19-06-2003 kort voor middernacht, ter hoogte van afrit 33 (Tiel-Maurik). Ten tijde van het ongeval was het donker en was er sprake van hevige regenval; het wegdek ter plaatse bestaat uit dicht-asfaltbeton, er is geen openbare verlichting en de maximumsnelheid bedraagt 120 km/uur. De toedracht was globaal als volgt: De personenauto reed in oostelijke richting over de A15 en is kort voor afrit 33 via de linkerrijstrook een andere personenauto voorbij gegaan. Tijdens of kort na die manoeuvre is de auto in een naar rechts gerichte slip geraakt en

Figuur 7: De sporen en de bots/eind-positie van de auto.  
Bron: Regiopolitie Gelderland-Zuid.

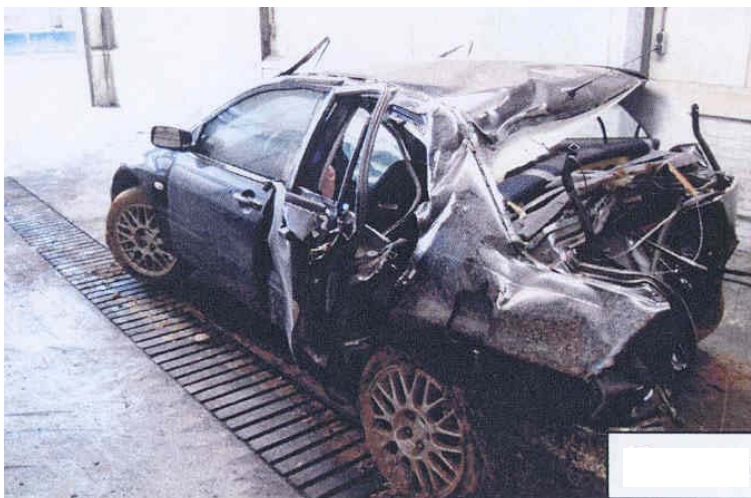
uiteindelijk achterstevoren tegen het in de rechterberm staande geluidsscherm gebotst. Ten aanzien van het slippen kan worden opgemerkt, dat er zich (door een combinatie van hevige regenval en DAB-verharding) veel water op de rijbaan bevond en de autosnelheid hoog was. Door de botsing is de bestuurder, die zich alleen in het voertuig bevond, om het leven gekomen en raakte de auto volledig vernield. De automobilist droeg de gordel en ook zijn de airbags geactiveerd; met betrekking tot het feit dat hij desondanks om het leven is gekomen dient te worden bedacht dat het om een extreem krachtige achterwaartse botsing ging. Uit het schadebeeld blijkt dat er bij de botsing met het scherm extreem grote krachten op de achterzijde van de auto zijn uitgeoefend; globale berekeningen geven aan dat de bijbehorende snelheidsvermindering waarschijnlijk minstens 50-70 km/uur heeft bedragen.

Figuur 8: De schade aan de auto.  
Bron: Regiopolitie Gelderland-Zuid.

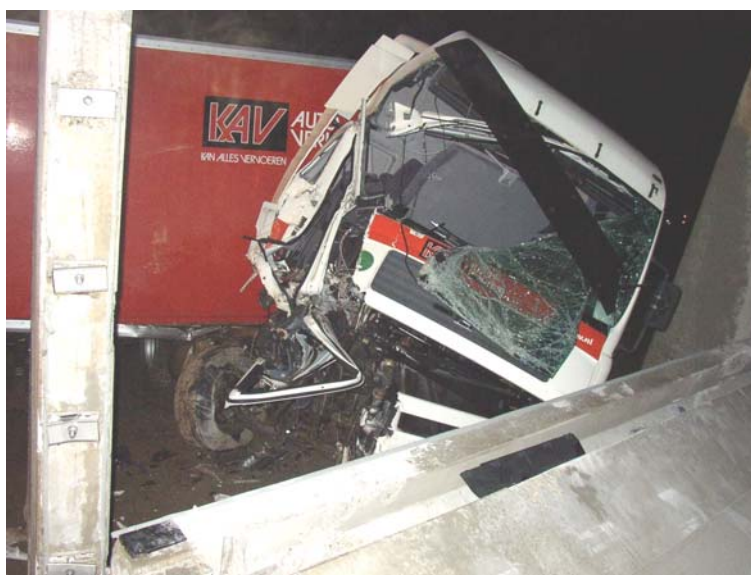
De vrachtauto is bij het doorrijden van de berm 'tot de assen weggezakt'. Desondanks is het voertuig met de rechter-voorhoek van de cabine tegen een steunkolom van het geluidsscherm gebotst. Als gevolg daarvan is de trekker naar rechts geschaard en tussen de oplegger en het scherm terechtgekomen. Door het scharen is de trekker vervolgens ook met de linker-voorhoek tegen het scherm terechtgekomen; daarbij raakte de cabine 'bekneld' tussen het scherm en de oplegger. Door het ongeval is de bestuurder ernstig gewond en de bijrijder licht gewond geraakt. Het voertuig is, vooral wat de trekker betreft, zwaar beschadigd geraakt (zie ook foto 9).

Figuur 9: De schade aan de trekker (en het geluidsscherm).  
Bron: Regiopolitie Gelderland-Zuid.
