Auto te water: ontsnappingsproblemen

Veiligheidsstudie

Den Haag, December 2002

RAAD VOOR DE TRANSPORTVEILIGHEID

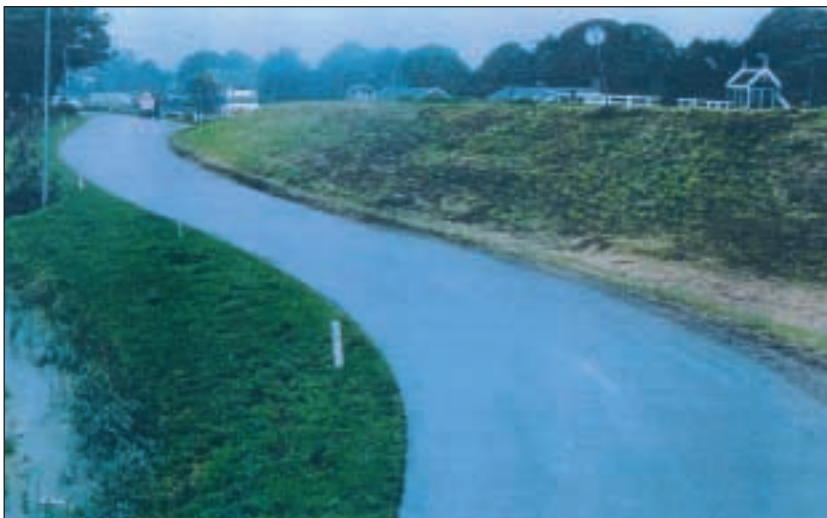
Figuur 1. Beeld van de bocht voor de ongevalslocatie. Bron: Politie.

De politieauto reed met hoge snelheid over deze dijkweg en is door onbekende oorzaak van de weg geraakt en in het naastgelegen Oorgat terechtgekomen.

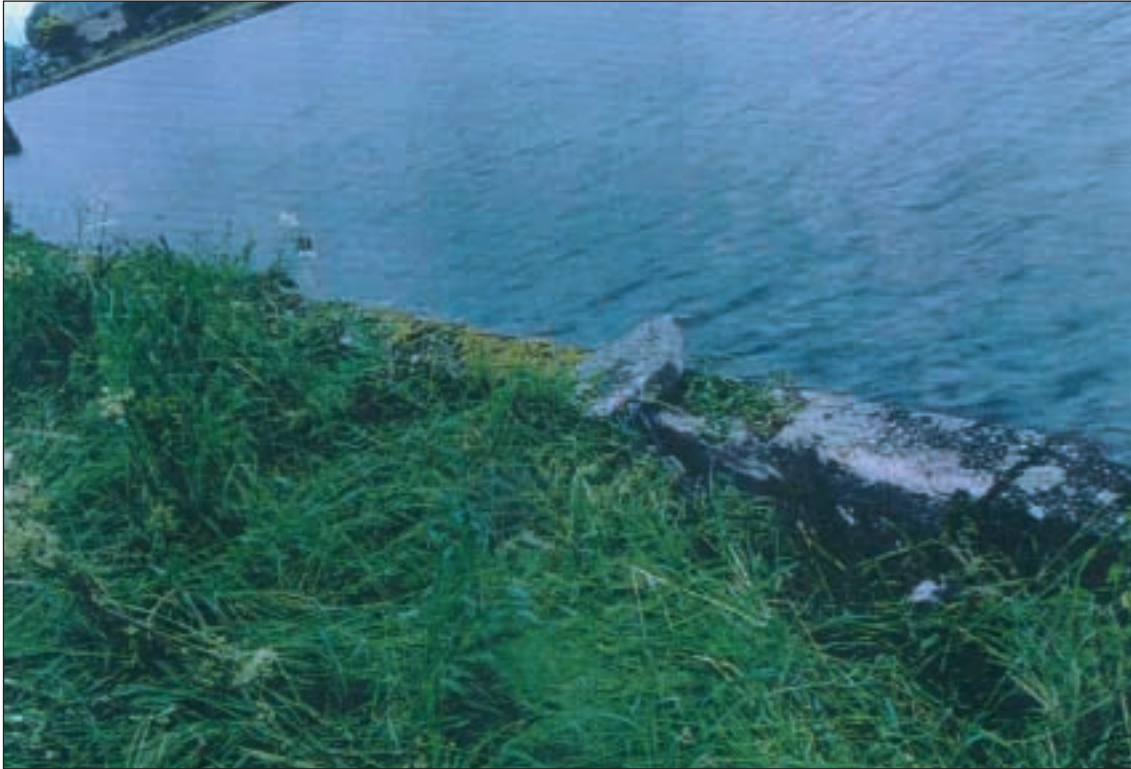
Figuur 2. De walkant van het Oorgat. Bron: Politie.

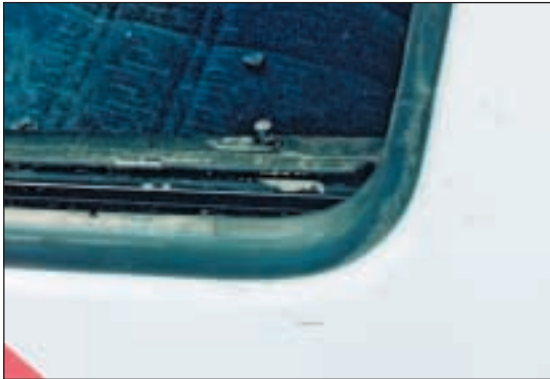
Bij het linkervoorportier was de slotbedieningsknop afgebroken. In de bekleding van hetzelfde portier zat een afdruk van een schoenhak. Dit zou kunnen betekenen dat ook een voor-inzittende pogingen heeft gedaan om uit het voertuig te ontsnappen.

Figuur 3a (links): Linkerzijkant van het voertuig, deel van portier linksvoor. Zichtbaar (rechtsonder in het raam) is de afgebroken bedieningsknop van het portier, in uitgetrokken stand. Bron: politie.

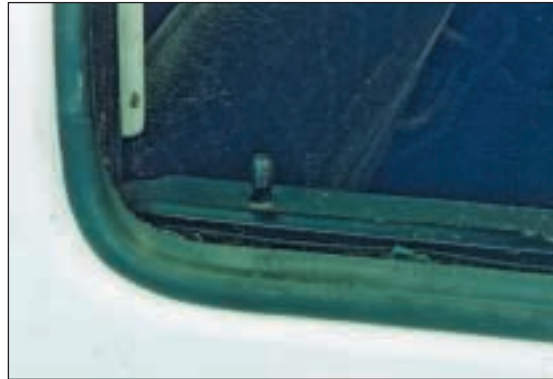
Figuur 3b (rechts): Linkerzijkant van het voertuig, deel van portier linksachter. Hier is de bedieningsknop in zijn geheel te zien. Bron: politie.

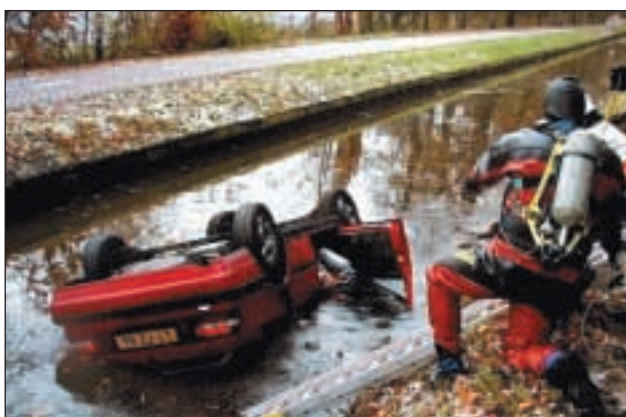
Vooraf het over de kop slaan maakt dat het ongeval vaak fataal afloopt.⁷ In 50% van de onderzochte ongevallen is sprake van zowel slippen als over de kop slaan. In een beperkt aantal gevallen vindt (juist door de hevigheid van de draaiende en rollende voertuigbeweging) uitslingeren van inzittenden plaats. Zoals ook uit andere studies bekend, bleek ook in deze studie dat dit een mechanisme is waarbij de kans op dodelijke of zeer ernstige afloop hoog is. In die gevallen waar dat onderzocht was, bleek geen gordel te zijn gebruikt.

Figuur 4. Voorbeeld van een voertuig op zijn kop en deels onder water. Bron: ANP.

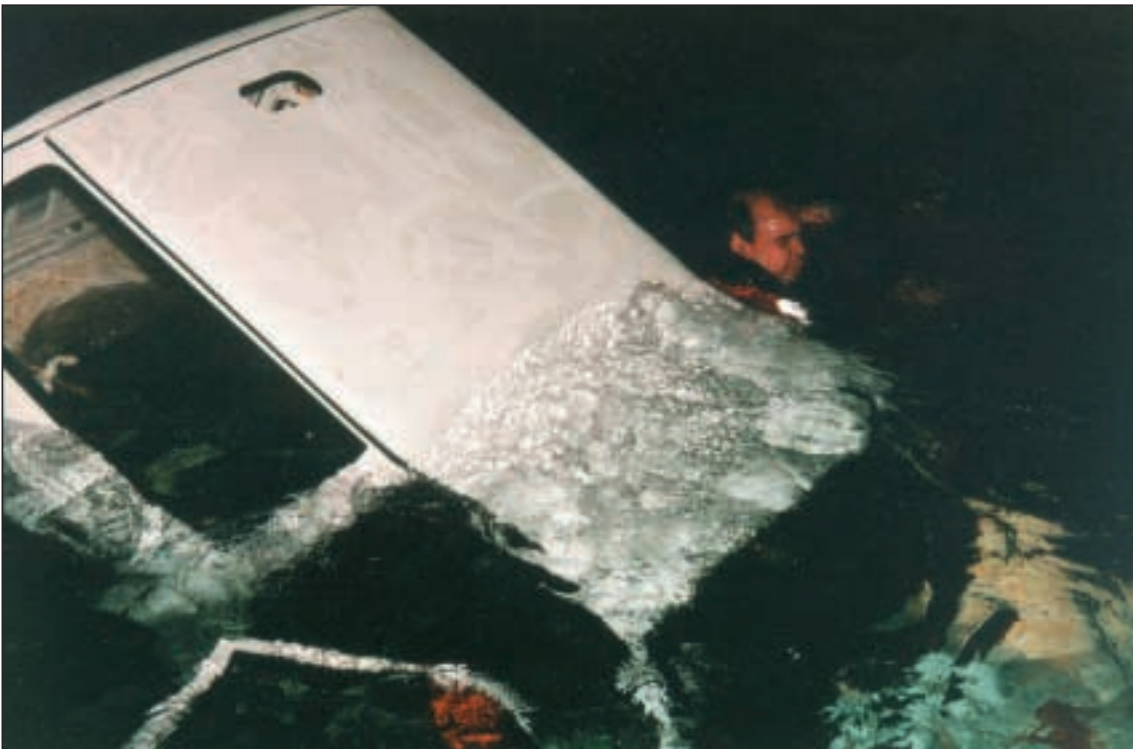
Figuur 5: Voertuig onder water. Bron: Ricas.
