Datum: Den Haag, 18 november 2013

## ONVERWACHT GEDRAG VAN AUTOMATISCHE PILOOT TIJDENS ILS NADERING

Publicatie van het onderzoeksrapport (Stick shaker waarschuwing tijdens ILS nadering, Boeing 737-800, 31 mei 2013 Eindhoven Airport) wordt verwacht in mei 2014.

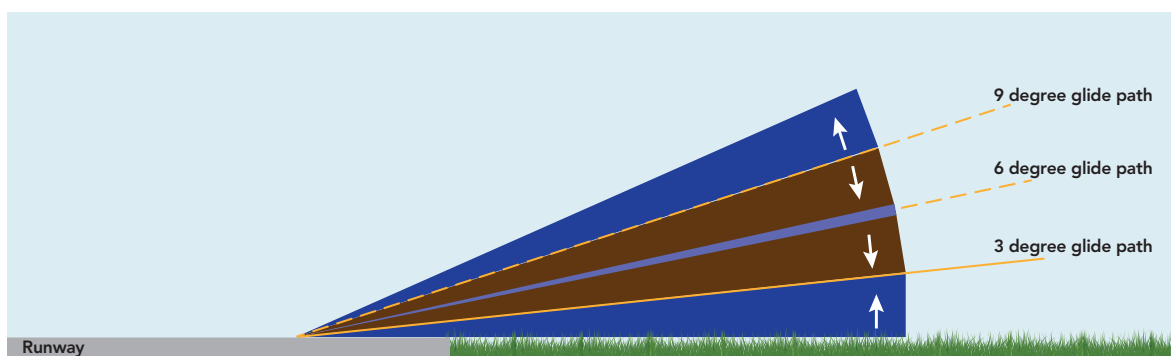
Uit analyse van de metingen blijkt dat in het gebied tussen het 3 en 9 graden glijpad de signaalsterktes variëren. Dit leidt tot waarneembare variaties van het glijpadsignaal op de vlieginstrumenten. Op dit moment zijn twee belangrijke karakteristieken van de "M-array" ILS antenne voor het glijpad gebied geïdentificeerd:

1. Bij het 9 graden glijpad trad er in alle gevallen een omkering van het signaal plaats waardoor ook het vliegtuig omgekeerd reageerde (vlieg hoger / vlieg lager).
2. Bij het 6 graden glijpad trad er soms een omkering van het signaal plaats.<sup>1</sup>

Figuur 1: Dwarsdoorsnede van het ILS "M-array" signaal. Schematisch zijn de vlieg hoger (blauw) en vlieg lager (bruin) indicaties weergegeven

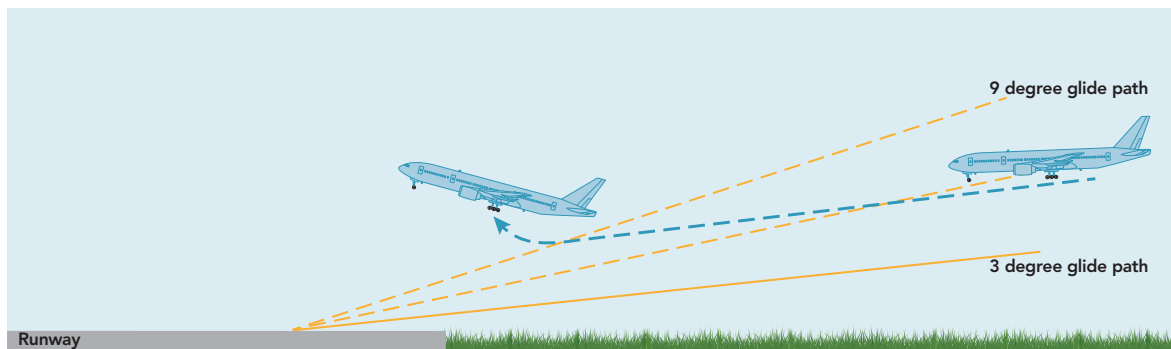
Figuur 2: Voorbeeld van een vlucht op een verkeerd glijpad liggend boven het normale 3 graden gebied resulterend in een abnormale vliegtoestand.

Afhankelijk van het gemeten glijpadsignaal van verschillende ILS antennes werd er soms bij het 6 graden glijpad, maar bij alle 9 graden glijpaden, een signaalomkering waargenomen. Deze signaalomkering zorgt ervoor dat de automatische piloot het verkeerde glijpadsignaal gaat volgen zonder daarbij beperkt te worden in de maximale stuuruitslagen. Tijdens testvluchten resulteerde deze omkering van het signaal in een plotselinge hoge neusstand door stuursignalen van de automatische piloot. Daarbij nam de snelheid

van het vliegtuig af. Snel ingrijpen van de vliegtuigbemanning van het testvliegtuig was noodzakelijk om het toestel weer in een normale vliegtoestand te krijgen.

Piloten dienen bedacht te zijn op de gevaren die verschillende ILS glijpadkarakteristieken kunnen veroorzaken indien boven het normale 3 graden glijpad gevlogen wordt tijdens de nadering. In het bijzonder geldt dit voor de stuursignalen die de automatische piloot kan genereren bij het actief worden van het glijpadvolgsysteem.

Luchtvaartmaatschappijen dienen na te gaan of additionele procedures of richtlijnen noodzakelijk zijn om het gevaar te verminderen van onverwacht stuurgedrag van de automatische piloot bij ILS naderingen.
