ONDERZOEKRAAD  
VOOR VEILIGHEID

# Overig verkeer in nabijheid van startende verkeersvliegtuigen

Luchtruim Eindhoven Airport, maart 2012

*Den Haag, september 2013*

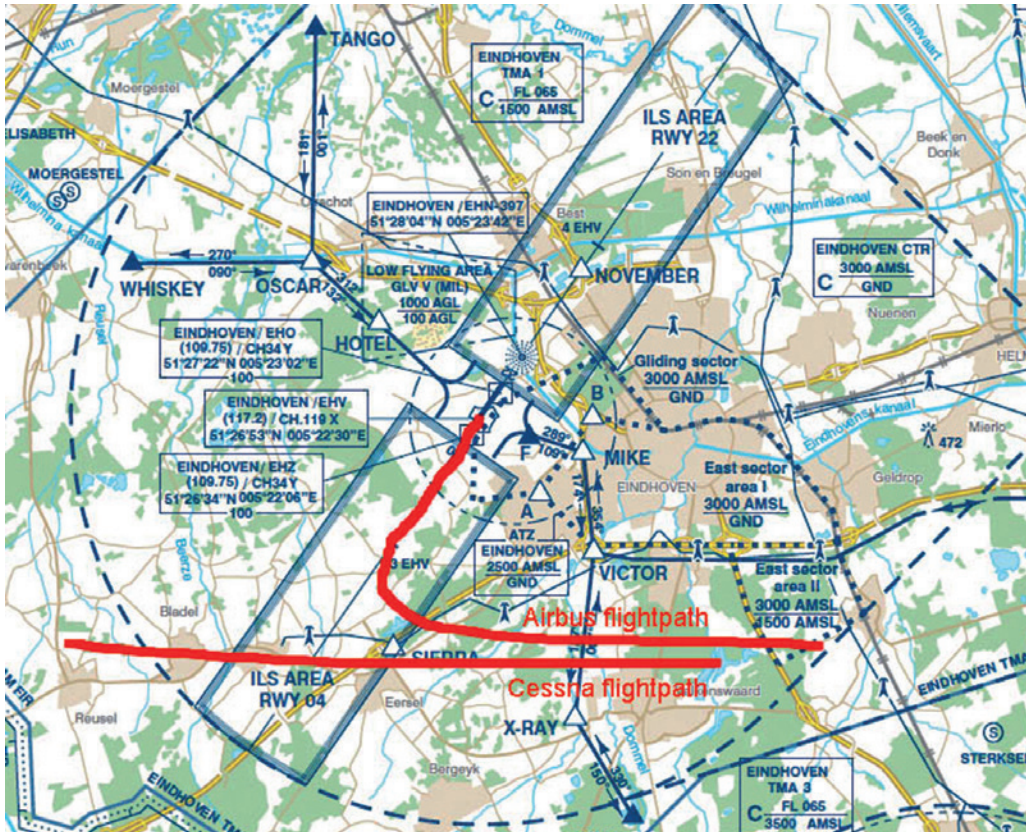
Figuur 3: Aanduiding van het betrokken verkeer.

Omdat Dutch Mil Info in de veronderstelling was dat OO-WVS op een hoogte van 2500 voet vloog, kreeg OO-WVS opdracht naar 3500 voet te klimmen en koers 080 te vliegen. HA-LWA bevond zich in een standaard vertrekroute vanaf Eindhoven Airport en hield op een zuidwestelijke koers de opgedragen hoogte van 2000 voet aan. HA-LWA startte een linkerbocht, als onderdeel van de standaard vertrekroute, en vloog daarmee een oostelijke koers. De bemanning van HA-LWA had OO-WVS gedurende de gehele periode in zicht. De koersen van beide vliegtuigen convergeerden en de vliegtuigen naderden elkaar uiteindelijk tot op 0,4 mijl (700 meter) laterale afstand met een onderlinge verticale afstand van 1500 voet. Beide vliegtuigen zetten hun vlucht naar hun bestemming voort.

Doordat bij Dutch Mil Info onvoldoende gegevens bekend waren over de hoogte waarop OO-WVS het BVG Eindhoven kruiste ontstond onduidelijkheid over separatie tussen vertrekkend verkeer van Eindhoven Airport en kruisend verkeer op een hoogte van 3500 voet. Hierdoor is een situatie ontstaan waarbij beide vliegtuigen elkaar naderden tot op 0,4 NM. De minimale verticale separatie bedroeg 1500 voet.

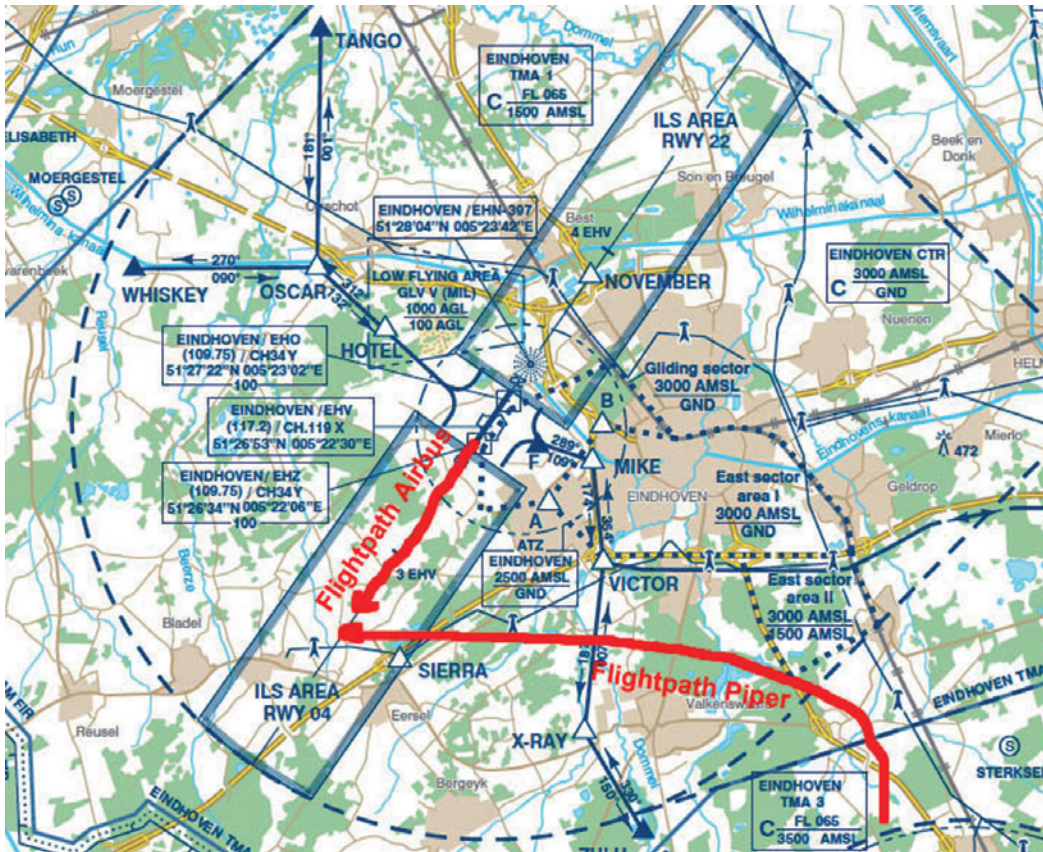
Figuur 4: Aanduiding van het betrokken verkeer.

Vervolgens vroeg Dutch Mil aan HA-LWK of zij nog steeds visueel contact had met het toestel aan hun linkerkant op een afstand van een mijl en een hoogte van 3500 voet. Zo niet, dan moest de bemanning de klim op 3000 voet stoppen. De bemanning van HA-LWK zag, toen zij een hoogte van 2500 voet passeerde, het toestel dicht in de buurt van haar vliegp pad kruisen. Tegelijkertijd meldde de bemanning van D-IBGC dat de opgedragen koers noord voor hen geen goed idee was, direct gevolgd door de melding dat zij het andere verkeer juist had gekruist. De minimale passeerafstand hierbij bedroeg 0,5 NM (0,9 km) lateraal en 300 voet verticaal.

Het incident werd veroorzaakt doordat D-IBGC zijn koers naar het westen verlegde. Dit was binnen het BVG toegestaan maar werd niet opgemerkt door de verkeersleider van Dutch Mil toen deze de klaring aan HA-LWK gaf. De verkeersleider was zich onvoldoende bewust van de bewegingsvrijheid van D-IBGC en het potentiële gevaar en de naderings-snelheid van beide vliegtuigen. Hij adviseerde D-IBGC een rechterbocht naar koers 360 te maken, waardoor deze zich direct in de richting van HA-LWK begaf. De vlieger van D-IBGC had pas zicht op HA-LWK nadat hij de koers had verlegd en waarschuwde vervolgens de verkeersleider dat de zojuist gemaakte bocht naar het noorden wellicht geen goede keuze was.
