Nummer voorval: 2004006\_088  
Classificatie: Ernstig incident  
Datum, tijd<sup>1</sup> voorval: 29 januari 2004, 11.30 uur  
Plaats voorval: Amsterdam Schiphol Airport

Registratie luchtvaartuig: D4-CBG  
Type luchtvaartuig: Boeing 757-2Q8  
Soort luchtvaartuig: Tweemotorig verkeersvliegtuig  
Soort vlucht: Lijnvlucht passagiers  
Fase van de vlucht: Taxiën naar startbaan  
Schade aan luchtvaartuig: Geen  
Aantal bemanningsleden: Twee piloten  
Aantal passagiers: Onbekend  
Persoonlijk ietsetel: Geen

Tijdens het taxiën naar baan 36C kwam de Boeing 757 terecht op baan 36R die op dat moment werd gebruikt als landingsbaan. De bemanning van een Boeing 737, die deze landingsbaan naderde, kreeg van de luchtverkeersleiding opdracht door te starten.

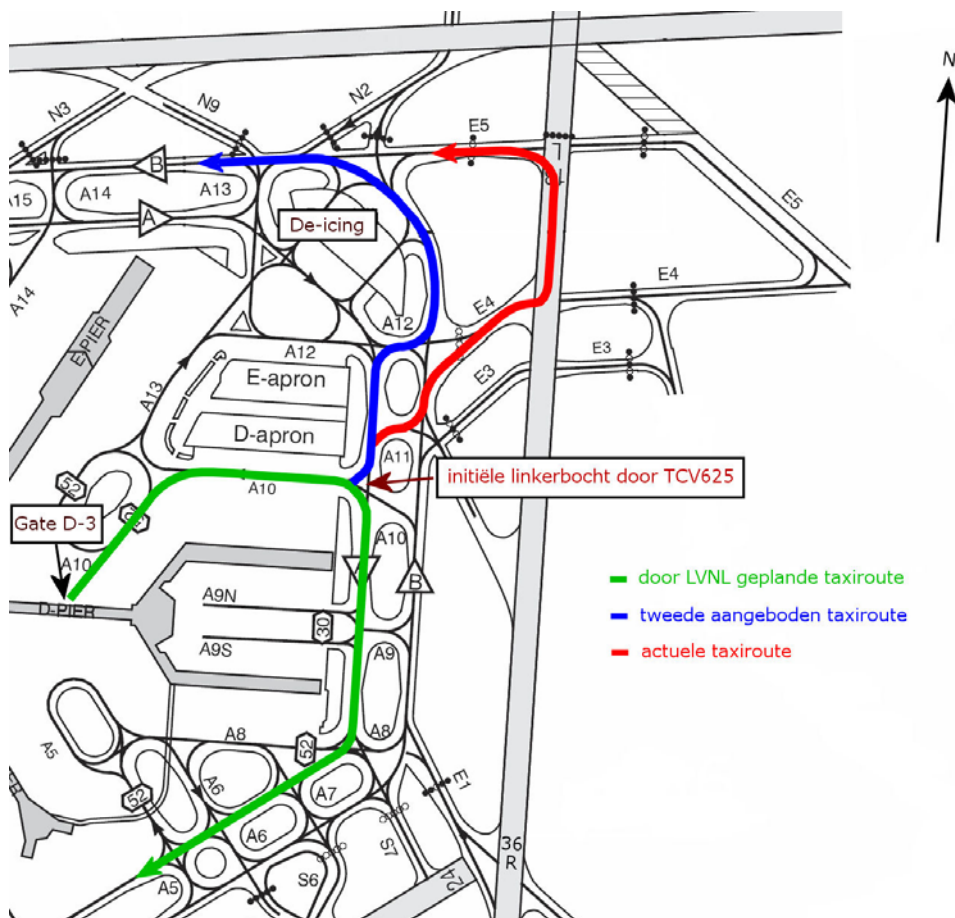
Afbeelding 1: de geplande en daadwerkelijke taxiroutes<sup>7</sup>

Na de pushback van gate D3 gaf de grondverkeersleider het vliegtuig toestemming om 'naar baan 36C te taxiën, via A10 en dan via het zuiden te taxiën' (zie groene lijn op afbeelding 1). Toen de kruising met taxibaan Alpha werd bereikt, draaide de bemanning naar links in plaats van naar rechts. Dit werd opgemerkt door de grondverkeersleider, die de bemanning daarna opdracht gaf 'at A12 first right now for taxiway Bravo, right and then left at A12, straight ahead' (bij A12 nu eerste naar rechts naar taxibaan Bravo, naar rechts en dan naar links bij A12, rechtdoor; blauwe lijn op afbeelding 1). De toestemming werd herhaald als 'Copied, right now to A12, then taxi Bravo, Cabo Verde 625' (Begrepen, rechts nu naar A12, dan taxibaan Bravo, Cabo Verde 625). De bemanning maakte een bocht naar rechts via A11 waarna de grondverkeersleider de Boeing 757 opdracht gaf nu naar links te gaan naar Bravo. De bemanning herhaalde de toestemming, draaide naar links taxibaan Bravo op en draaide vervolgens naar rechts en kwam terecht op de actieve landingsbaan 36R via E4 (rode lijn op afbeelding 1). De grondverkeersleider ging verder met andere activiteiten<sup>3</sup> en merkte niet dat de Boeing 757 baan 36R was opgereden.

Ten tijde van het incident was de baanindeling bij toegang E4 zodanig dat vliegtuigen die in noordelijke richting taxieden via taxibaan Bravo gemakkelijk de baan 18L/36R op konden rijden door een bocht van 45 graden naar rechts te maken. Toegangen E3, E4 en E5 lagen allemaal in het

- De infrastructuur voorkwam niet dat de bemanning de baan opreed. De hoek van de kruising van E4 met baan 18L/36R 'nodigde de bemanning uit' de baan op te rijden.
