## ALGEMENE GEGEVENS

Nummer voorval: 2004115  
Classificatie: Ernstig incident  
Datum, tijd<sup>1</sup> voorval: 24 juli 2004, 09.06 uur  
Plaats voorval: Amsterdam Schiphol Airport

Registratie luchtvaartuig: PH-BFU  
Type luchtvaartuig: Boeing 747-400  
Soort luchtvaartuig: Viermotorig verkeersvliegtuig  
Soort vlucht: Niet van toepassing  
Fase van de vlucht: Sleep

Registratie luchtvaartuig: PH-BDC  
Type luchtvaartuig: Boeing 737-306  
Soort luchtvaartuig: Tweemotorig verkeersvliegtuig  
Soort vlucht: Lijnvlucht passagiers  
Fase van de vlucht: Start

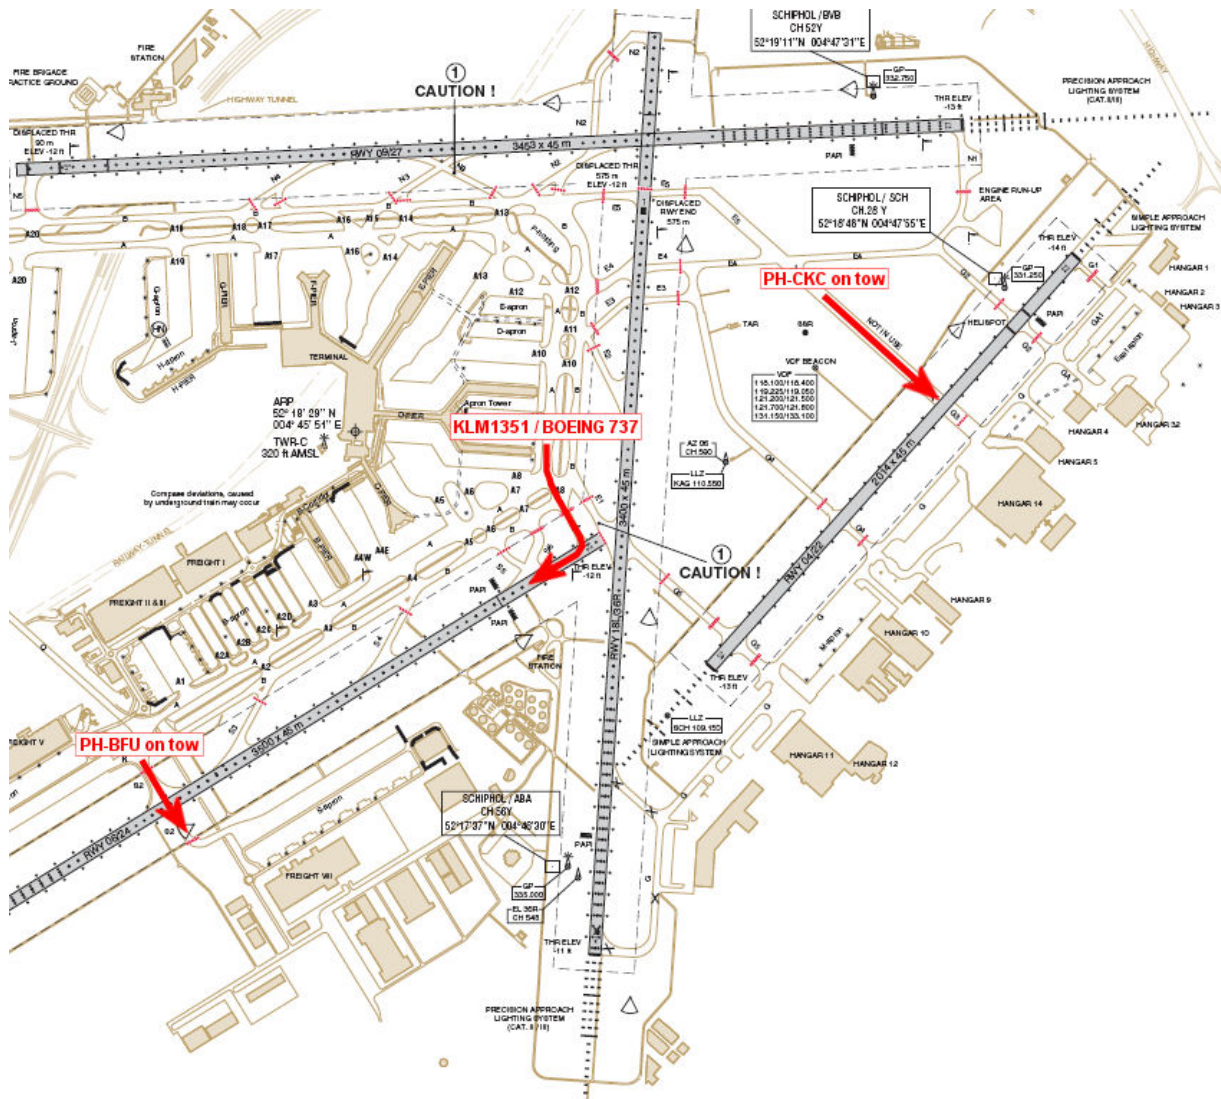
De bestuurder van een trekker, die een KLM Boeing 747-400 met registratie PH-BFU naar platform S(ierra) sleepte om daar tijdelijk te worden geparkeerd, had contact met de platformverkeersleider van de sector zuid en had zich bekend gemaakt met oproepkenmerk BFU. Toen hij kruising S2 naderde (zie afbeelding 1), nam de bestuurder van de trekker contact op met assistent 2<sup>4</sup> in de verkeerstoren om toestemming te krijgen de actieve baan 24 over te steken. Assistent 2 was een trainee die zelfstandig werkte onder supervisie van haar instructeur tijdens een on-the-job-training. Tijdens haar opleiding had zij geleerd dat met uitzondering van de laatste letter, KLM Boeing 747 vliegtuigen eenzelfde registratie hebben die begint met 'PH-BF ...'. Vanaf haar werkpositie had de assistent 2 trainee al gezien dat er een gesleepte Boeing 747 stilstond bij G3 op de westelijke kant van baan 04-22. Dit was een KLM Boeing 747-400 vrachtvliegtuig met registratie PH-CKC. De assistent 2 wist niet dat KLM Boeing 747-400 vrachtvliegtuigen zijn geregistreerd als 'PH-CK ...'. Het vrachtvliegtuig werd naar Schiphol-Oost gesleept onder oproepkenmerk CKC. De bestuurder van de trekker van PH-CKC had nog geen contact opgenomen met de assistent 2 om toestemming te krijgen baan 04-22 over te steken, maar zijn radio stond al afgestemd op de 'baankanaal' frequentie.

Twee seconden later kreeg een Boeing 737 die aan het begin van baan 24 stond, van de baanverkeersleider toestemming om te starten (via de frequentie van de verkeerstoren). Vier seconden daarna gaf de bestuurder van de BFU-sleep aan assistent 2 door dat hij zich bij kruising S2 bevond en verifieerde hij zijn toestemming om baan 06-24 over te steken, terwijl de sleepcombinatie intussen verder ging met baan 06-24 over te steken richting platform S(ierra). De assistent 2 gaf de BFU nu opdracht te stoppen. De instructeur van assistent 2 ontdekte dat PH-BFU voorbij de S2 hold lines en stopbar was.<sup>6</sup> Hij verzocht de baanverkeersleider de start van de Boeing

<sup>6</sup> Volgens de radaruitdraai van dat moment, bevond de BFU zich ongeveer vijftien meter voorbij de stopbar.

Omdat de BFU te dicht op de baan stond, werd het toestel onder supervisie van een airport authority officer (medewerker van de luchthaven) teruggeduwd om het beveiligde baangebied vrij te maken. Nadat de Boeing 737 was gestart, stak de BFU baan 06-24 over.

Afbeelding 1: betrokken vliegtuigen en sleepwagens en hun positie
