## ALGEMENE GEGEVENS

Nummer voorval:	2004176
Classificatie:	Incident
Datum, tijd <sup>1</sup> voorval:	23 september 2004, 09.05 uur
Plaats voorval:	Amsterdam Schiphol Airport
Registratie:	EI-DBF
Type luchtvaartuig:	Boeing 767-3Q8 ER
Soort luchtvaartuig:	Passagiersvliegtuig
Soort vlucht:	Ferry-vlucht
Fase van de vlucht:	Taxiën
Schade aan luchtvaartuig:	Geen
Aantal bemanningsleden:	Twee
Aantal passagiers :	Geen
Persoonlijk Letsel:	Geen
Overige schade:	Geen
Lichtcondities:	Daglicht

## SAMENVATTING

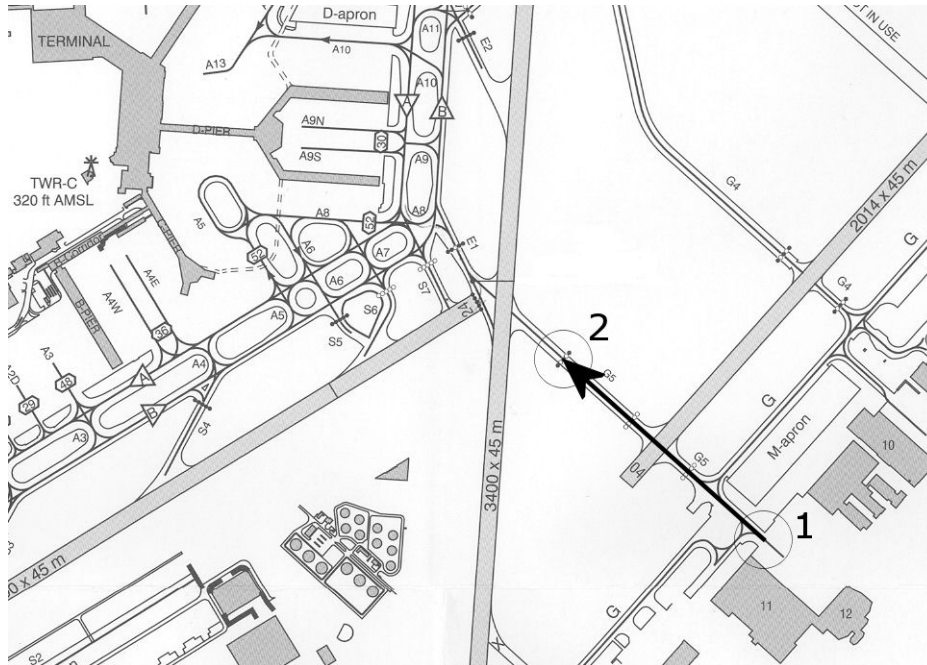
Afbeelding 1: cirkel 1 geeft de positie aan van de Boeing 767 toen contact werd opgenomen met de verkeersleiding voor het opstarten van de motoren. Cirkel 2 geeft hun wachtpositie G5 aan bij baan 18L/36R.

Om 09.07:16 uur rapporteerde de cockpitbemanning aan de grondverkeersleiding “TSO9768 hold short runway 36 at Golf 5” (wacht voor baan 36 bij Golf 5). De positie van het vliegtuig, nadat het baan 22 had gekruist, was bij benadering binnen het gebied van cirkel 2 in afbeelding 1. Op dit punt informeerde de grondverkeersleider de cockpitbemanning dat ze baan 22 waren gekruist zonder toestemming en dat het vliegtuig op zijn huidige positie moest wachten. Aan deze opdracht werd voldaan. Vanaf dit moment, was de communicatie tussen de grondverkeersleider en de bemanning niet opmerkenswaardig en het vliegtuig vertrok van baan 36L zonder verdere onregelmatigheden.
