**Overweg te Veenendaal
blijft open bij nadering trein**

Aanrijding trein-personenauto d.d. 31-10-2002

Den Haag, februari 2005

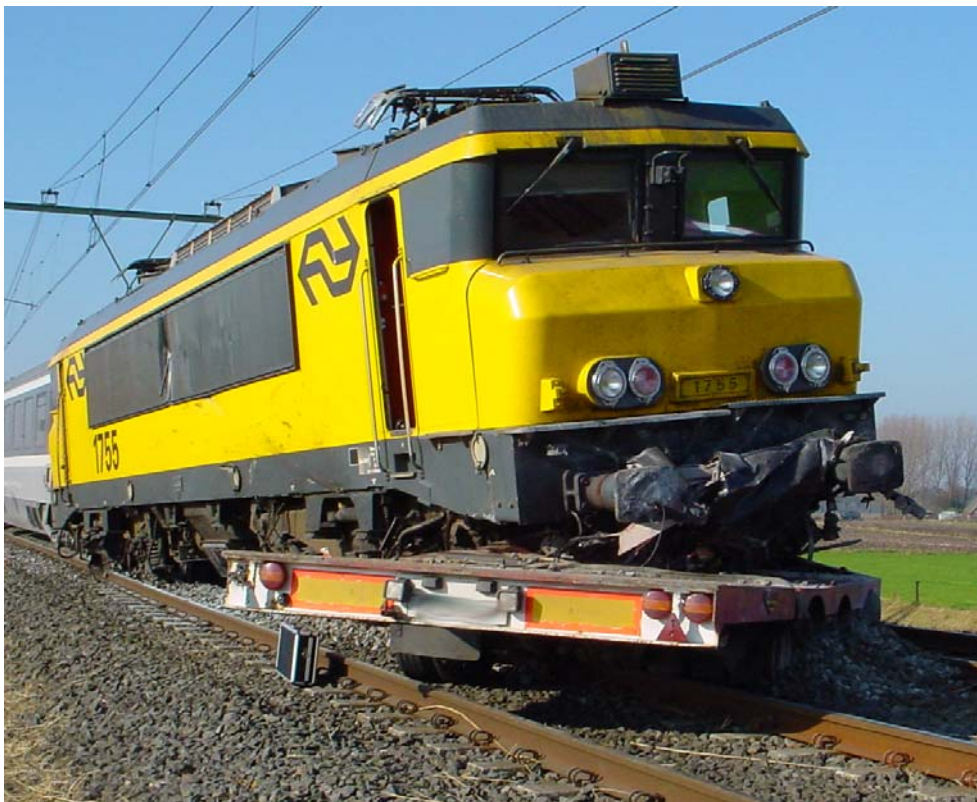
Figuur 1: Trein staat 340 m na overweg 'De Kade' stil bovenop personenauto en oplegger (Foto RvTV)

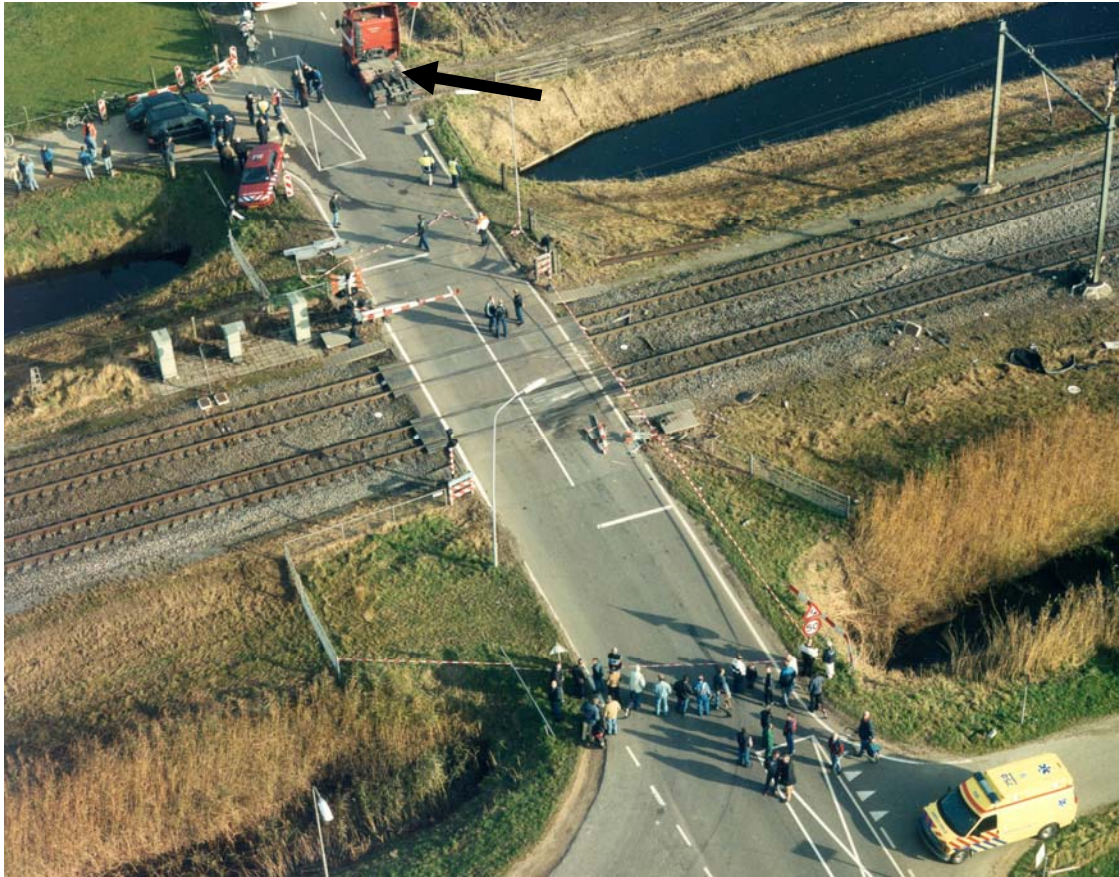
Figuur 2: Luchtfoto na het ongeval (en na het sluiten van de overwegbomen) bij overweg 'De Kade' bij Veenendaal. Bovenaan de foto (zie pijl) is de vrachtwagen zonder oplegger te zien. (Foto KLPD)

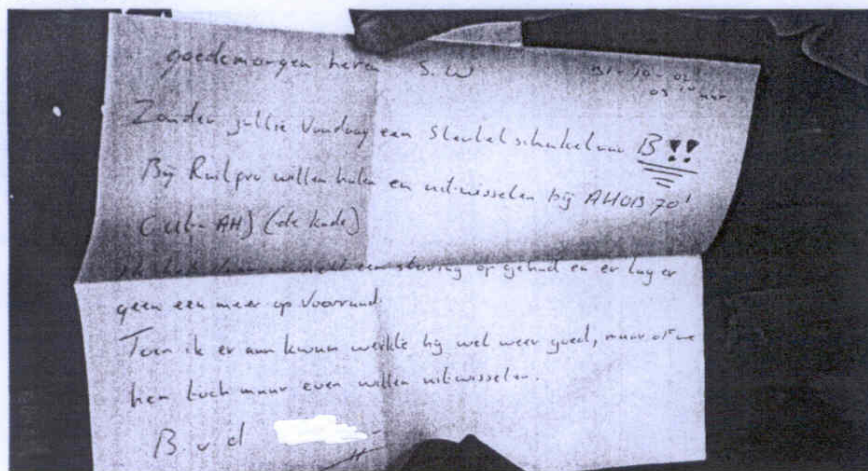
De werktreinbegeleider die de storing meldde aan de Railverkeersleiding, gaf aan dat hij vermoedde dat de storing werd veroorzaakt door een defecte sleutelschakelaar. De treindienstleider had intussen op zijn scherm de melding gekregen dat één of meerdere overwegen op het baanvak gestoord waren. Even later belde een medewerker van Strukton Railinfra die ter plaatse aan het werk was, en vertelde dat volgens hem de sleutelschakelaar van overweg 70.1 defect was.

Figuur 4: Het briefje van de storingsploeg in de nacht met het verzoek tot uitwisselen sleutelschakelaar. Bovenaan staat de uitgetypte tekst van het handgeschreven briefje. Het begrip sleutelschakelaar B wordt toegelicht in bijlage B. (Foto AEAT)

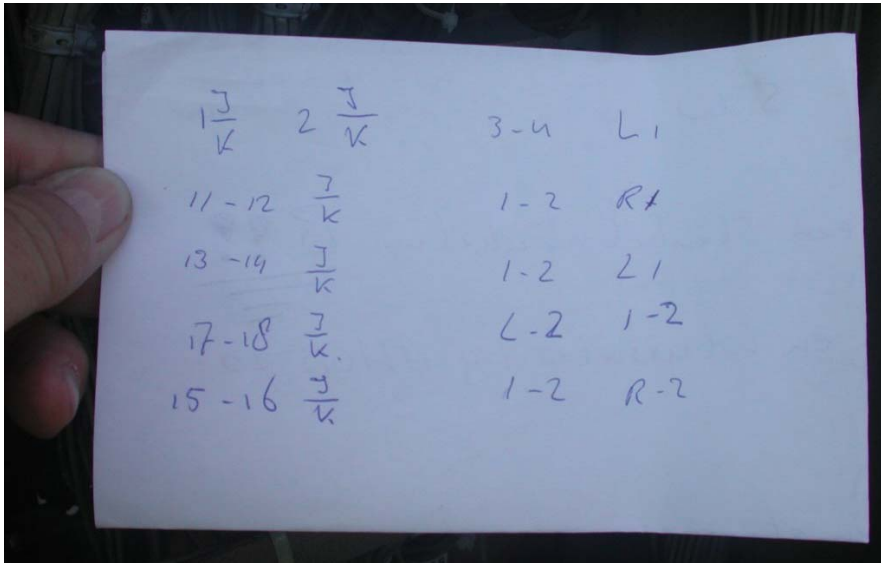
Voor de vervanging van de sleutelschakelaar in Veenendaal waren vier verbindingen nodig. De hoofdmonteurs hebben echter vijf elektrische circuits doorverbonden. Er zijn dus twee contactpunten met elkaar verbonden die in de sleutelschakelaar juist niet waren verbonden. Het doorverbinden hiervan zorgde ervoor dat bij nadering van een trein de overweginstallatie *niet* werd geactiveerd.

De voorbereidingen zijn door de hoofdmonteurs vastgelegd in een schetsje (figuur 7) op de achterkant van het briefje (waarop het verzoek stond tot het uitwisselen van de sleutelschakelaar, figuur 4). Op het schetsje staan de vijf contacten aangegeven waarop de hoofdmonteurs de tijdelijke verbindingen wilden aanbrengen. Het schetsje diende als werkdocument bij de uitvoeringwerkzaamheden.

Figuur 7: Vooraf opgesteld schetsje met de vijf contacten die een tijdelijke verbinding kregen. Voor de precieze betekenis zie bijlage B. (Foto AEAT)

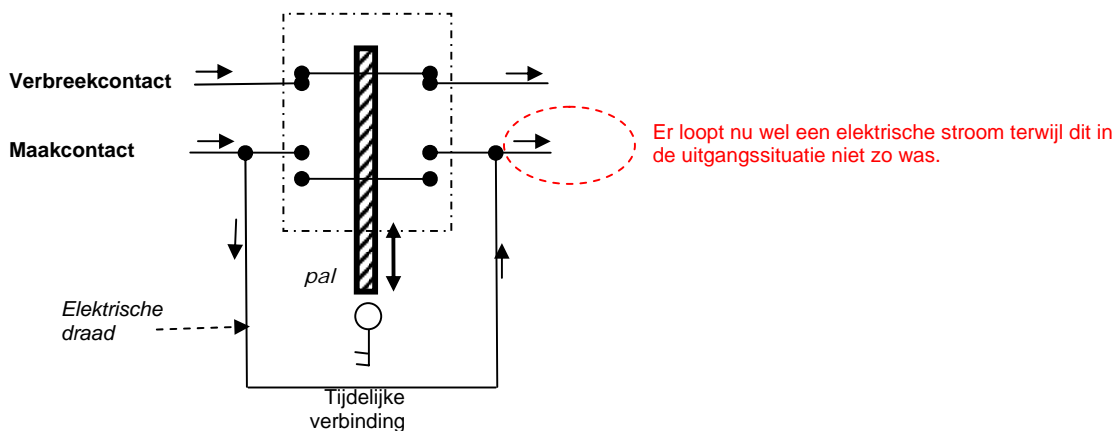
Het is echter ook technisch mogelijk een tijdelijke verbinding aan te leggen op een *maakcontact*; hierdoor wordt een elektrisch circuit gecreëerd dat zonder deze tijdelijke verbinding niet aanwezig was. Door het aanbrengen van deze tijdelijke verbinding wordt dus het systeem beïnvloed (figuur 12: situatie C).

Figuur 12: Het realiseren van een gesloten circuit door het aanbrengen van een tijdelijke verbinding op een open contact (maakcontact).

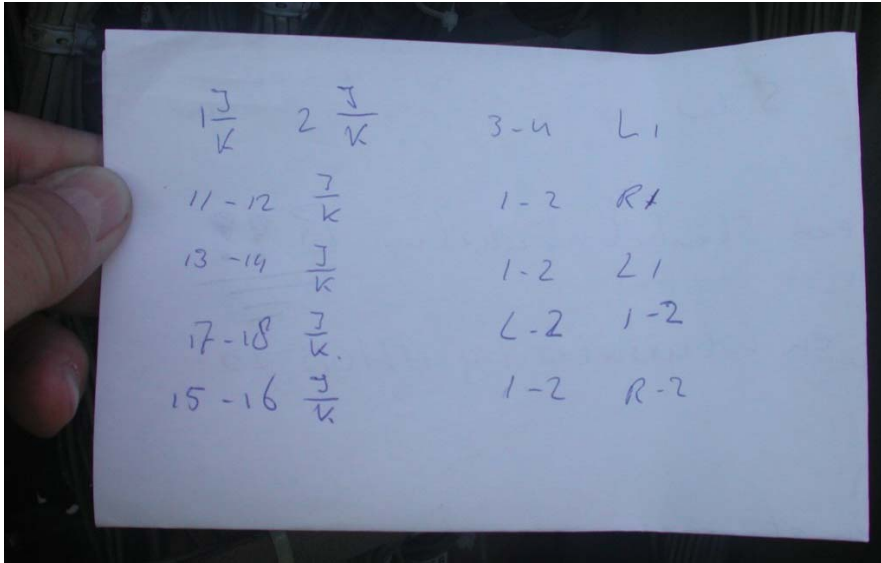
Het schetsje van de monteurs geeft de geplande verbindingen aan

Figuur 15: Vooraf opgesteld schetsje met de vijf contacten die een tijdelijke verbinding kregen. Links staan de contacten op de klemmenstrook, rechts staan de corresponderende contacten op de sleutelschakelaar. In regel 1 bijv. staat dat het contact 1J/K-2J/K op de klemmenstrook correspondeert met het contact 3-4 op contactblok L1 op de sleutelschakelaar. (foto AEAT)
