**Ontsporing goederentrein bij  
Apeldoorn op 30 april 2003**

Den Haag, 8 maart 2005

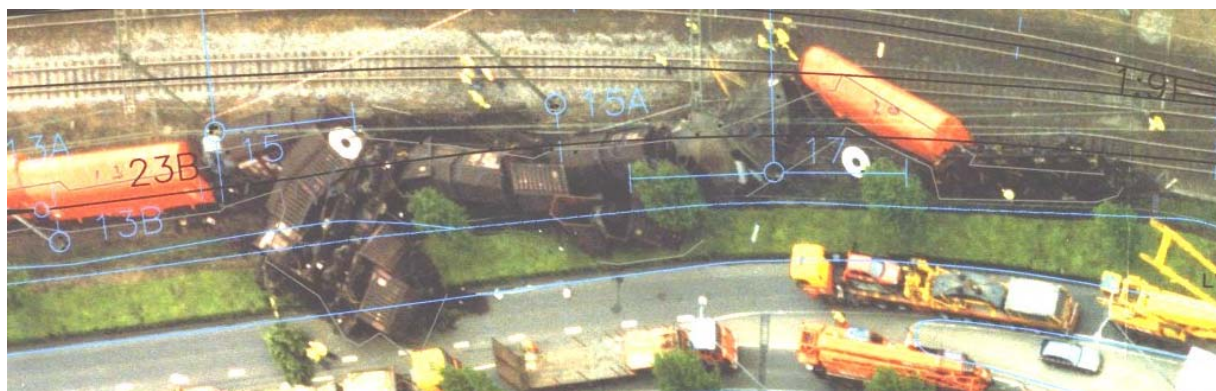
*Afbeelding 1: Luchtfoto van het Korps Landelijke Politiediensten van de ravage na de ontsporing*

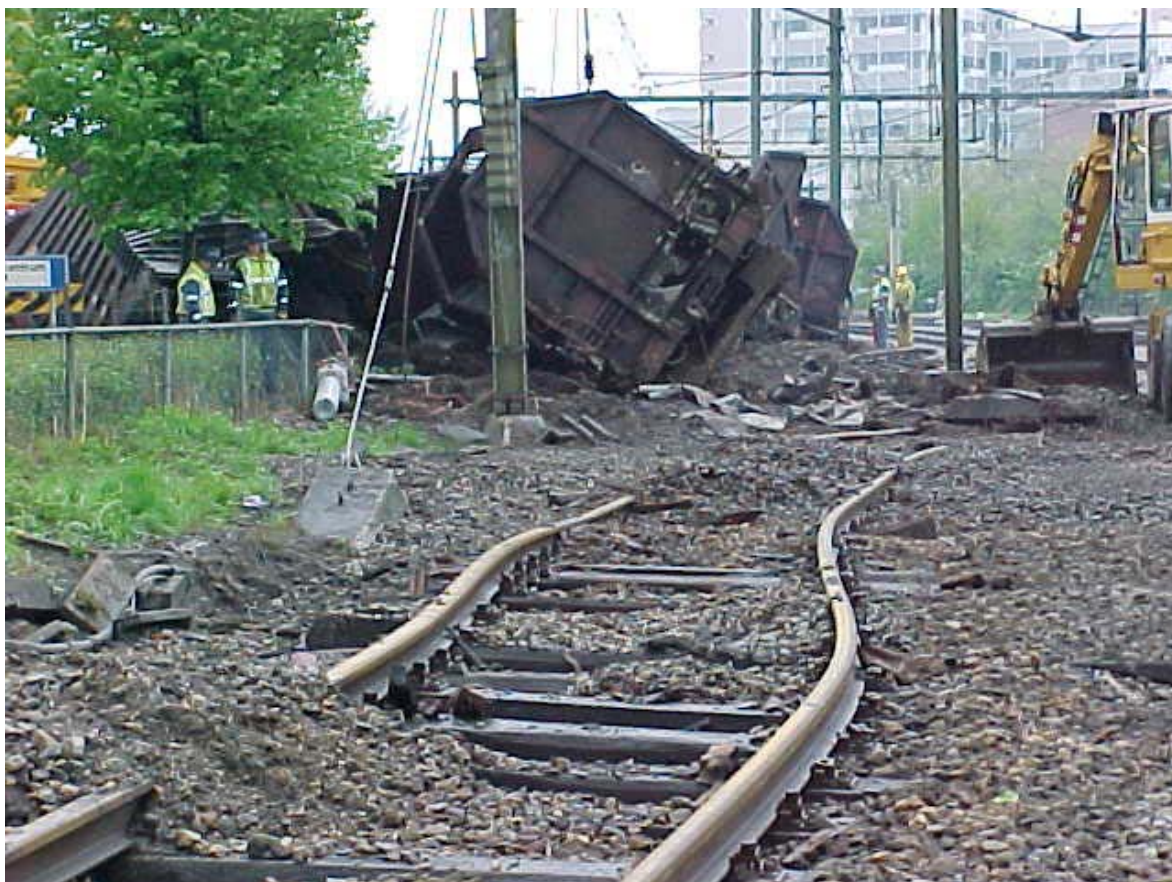
De gevolgen van de ontsporing waren aanzienlijk. De infrastructuur, de spoorbaan tussen de wissels 23a en 23b en het vervolgspoor richting de overweg, werd over enkele honderden meters zwaar beschadigd en moest worden vernieuwd.

De schade aan het goederenmaterieel was zeer groot: tien wagons en de locomotief ontspoorde. Door het ontsporen groeven de wielen van de wagons zich in de spoorbaan. Hierdoor en door het kantelen van de eerste wagon kwam het voorste gedeelte van de trein zeer snel tot stilstand. De volgende zes wagons kwamen door de grote vertraging gekanteld over en naast het spoor te liggen. Ten opzichte van de rijrichting van de trein ontspoorde de wagons rechts naast het spoor, waarbij ook rollen staal uit de trein vielen en delen van de goederenwagons (de stalen huiven) door de berm op de naast gelegen openbare weg terecht kwamen. Van de tien ontspoorde wagons waren er zeven onherstelbaar beschadigd. De locomotief werd licht beschadigd.

*Afbeelding 4 Een impressie van de ravage na de ontsporing*

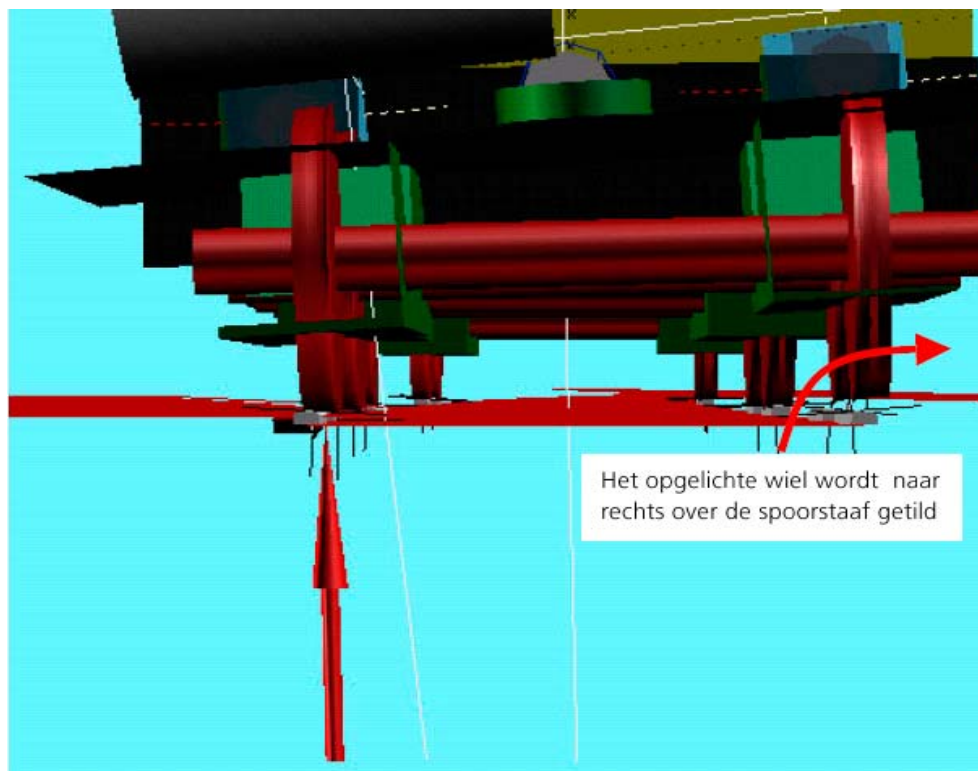
De ter plaatse van het ongeval aangetroffen sporen tonen aan dat de trein in een bocht naar rechts (rechtsleidend wissel) naar de rechterkant, dus naar de binnenzijde van de bocht, is ontspoord. De enige logische verklaring die hiervoor gegeven kan worden is als volgt. De ontsporing begon toen in een bocht naar rechts door de hoge snelheid één of meerdere coils geheel naar de linkerkant van de wagon zijn geschoven. Door de combinatie van de hoge naar links gerichte zijdelingse krachten (als gevolg van de te hoge snelheid) én de naar links verschoven massa, kwamen de rechterwielen van de eerste wagon achter de locomotief omhoog. Hierdoor werden de wielstellen niet langer geleid door de spoorstaven en kon het voorste draaistel naar rechts ontsporen.

*Afbeelding 3 Het gemodelleerde moment van ontsporing van de eerste wagon achter de locomotief. In een bocht naar rechts draait de wagon rechtsom om de verticale voertuigas. Vanwege de hoge rotatietraagheid blijft deze draaiing relatief lang gehandhaafd en kan het draaistel naar rechts ontsporen.*

Een wiel kan in een boog loskomen van de spoorstaaf wanneer het saldo van krachten zodanig is dat de verticale kracht op het wiel aan de binnenzijde van de bocht nul wordt. Er is dan sprake van een kantelmoment. Wanneer dit langer aanhoudt komt het wiel los van de spoorstaaf en kan het voertuig kantelen. Bij de ontsporing te Apeldoorn was er kortstondig sprake van een kantelmoment waardoor de rechter wielen van de spoorstaaf werden opgelicht. Vervolgens is de wagon niet verder gekanteld maar zijn de voorste wielstellen door het rechtsom draaien van de wagon<sup>5</sup> rechts naast de spoorstaaf terechtgekomen.

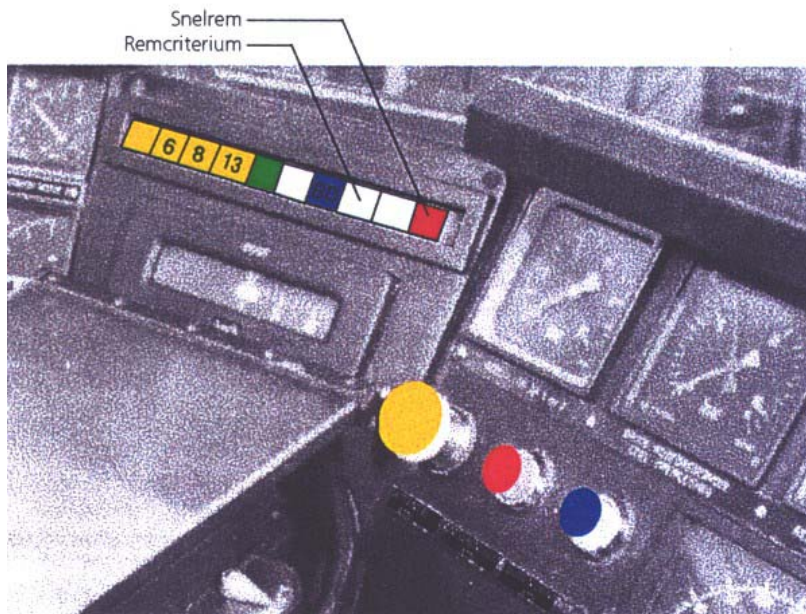
Afbeelding 4 De werkplek van een machinist met ATB-cabinesignalering

Het ATB-systeem is zodanig ontworpen dat het zowel de te hoge treinsnelheid als het niet snel genoeg terugbrengen van de snelheid niet heeft kunnen voorkomen. Het huidige ATB-systeem<sup>10</sup> controleert namelijk alleen de 'baangerelateerde' maximum snelheden en niet de 'treingerelateerde' maximumsnelheden. Bij een goederentrein zoals de ontspoorde betekent dit dat het ATB-systeem niet reageert bij een overschrijding van de maximumsnelheid van 95 kilometer per uur, maar pas bij 130 kilometer per uur (de baangerelateerde maximumsnelheid). Dit betekent een marge van 35 kilometer per uur waarbinnen niet door de techniek wordt gereageerd bij het overschrijden van de maximumsnelheid door de trein<sup>11</sup>. Daar komt bij dat het systeem 'tevreden' is wanneer de machinist een remming inzet, zolang er geremd blijft worden tot de gewenste snelheid is bereikt. Het systeem controleert niet of er voldoende hard geremd wordt om de gewenste snelheid vóór het volgende sein te kunnen bereiken.

- a) *het treffen van een voorziening die de maximum treinsnelheid bewaakt wanneer de machinist daarin faalt, zolang een toekomstig veiligheidssysteem (zoals bijvoorbeeld ATB Nieuwe Generatie) daar niet in voorziet*
- b) *het toezicht houden op het rijgedrag van machinisten in de praktijk (incl. de beheersing van de maximumsnelheid), onder andere door het preventief uitlezen van het ritregistratiesysteem in locomotieven en door het frequent begeleiden en beoordelen van machinisten, gelet op de mogelijkheid van menselijk falen als gevolg van bijvoorbeeld microslaap.*

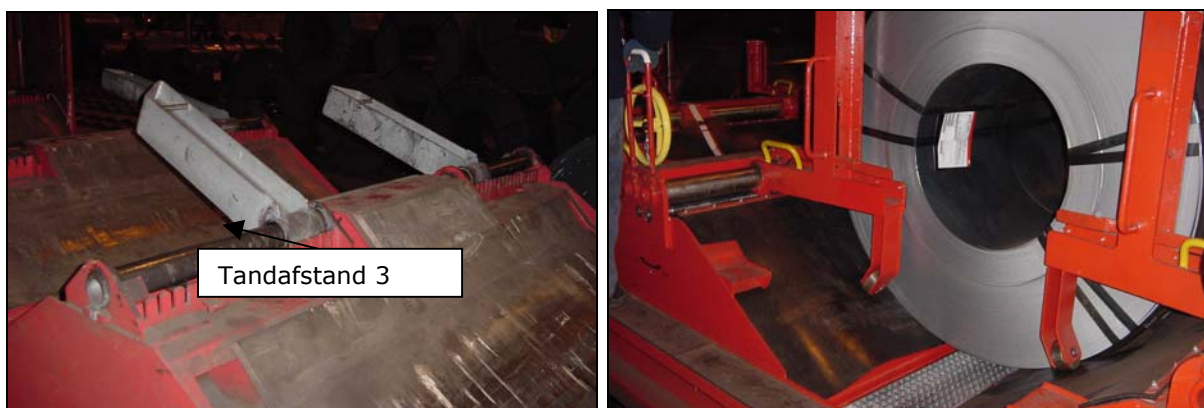
Afbeelding 5 Verschillende type vastlegarmen (tandmechanisme en schuifmechanisme)

De werkplekinstructie bij Warmband 2 die van kracht was ten tijde van het ongeval geeft aan dat rollen/ stroken op de wagon moeten worden vastgezet 'door beide opsluitbalken zo dicht mogelijk aan weerszijden van de collo te laten zakken'. Deze instructie bergt twee onduidelijkheden in zich. Ten eerste zijn er geen twee maar vier armen beschikbaar wanneer er (zoals bij de ontspoorde wagon) twee coils op één wagon geplaatst worden. Het nieuwste type coilwagen beschikt in ieder geval over vier borgarmen per coil, los van het aantal coils dat er op de wagon vervoerd wordt. De werkplekinstructie suggereert dat het gebruik van twee armen voldoende is. Ten tweede spreekt de werkplekinstructie over 'collo'. Uit interviews blijkt dat door werknemers onder 'collo' alleen een gebundelde hoeveelheid stroken (smalle rollen) wordt verstaan. De suggestie die van de werkplekinstructie dan uitgaat, is dat in het geval van één brede coil het gebruik van borgarmen niet nodig is.

*Daarbij dient onder andere rekening te worden gehouden met de wrijvingscoëfficiënt van geolied staal op staal en de daarmee verband houdende kans op het schuiven van de rollen staal. De uitkomst van deze inventarisatie en evaluatie moet zijn vastgelegd in eenduidige en effectieve beladingsvoorschriften.*

3. Corus Strip Products IJmuiden wordt aanbevolen de risico's van het beladingsproces (met name van geoliede coils) op goederenwagens beter te identificeren. Ook wordt aanbevolen het beladingsproces zo te organiseren dat de naleving van de met de vervoerder afgesproken verlaadvoorschriften (o.a. met betrekking tot het vastzetten van de lading) gewaarborgd is.

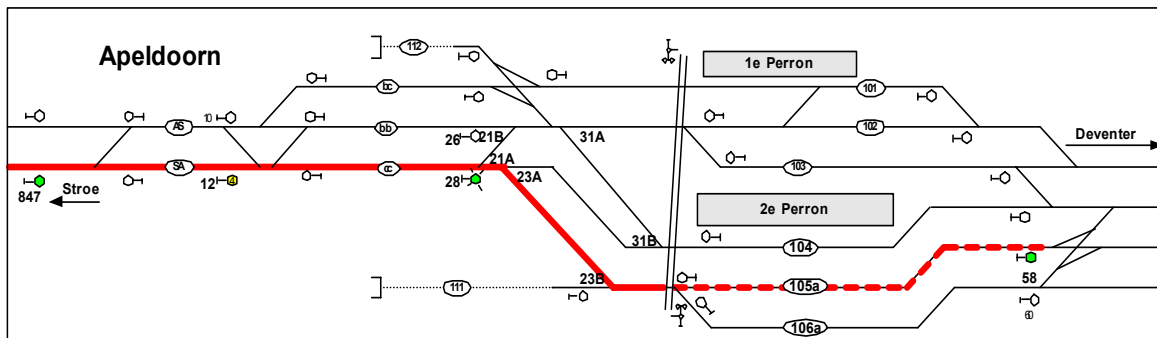
*Afbeelding 6 Het emplacement Apeldoorn: de rode lijn geeft de ingelegde rijweg voor de goederentrein weer. De trein kwam tot stilstand voor het gestippelde deel.*

De instelling van de rijweg via spoor 105 met een 1:9 wissel en een maximumsnelheid van 40 kilometer per uur kan niet als een directe oorzaak van het ongeval worden aangemerkt. Het instellen van een dergelijke rijweg is een standaardproces en van afwijkingen was geen sprake. Maar wanneer een rijweg over het rechtdoor gaande spoor (spoor 104) was ingelegd, was de kans op een ontsporing als gevolg van een te hoge snelheid wel kleiner geweest. Want Prorail geeft aan dat het ontwerp van de infrastructuur dermate robuust is dat op het betreffende type wissel een trein over het algemeen pas zal ontsporen bij een snelheid die anderhalf tot twee maal zo hoog is als de maximumsnelheid. Wanneer het schuiven van lading even buiten beschouwing wordt gelaten, betekent dit dat via spoor 105 in algemene zin ontsporingkansen ontstaan bij een snelheid van ongeveer 80 kilometer per uur en via spoor 104 pas rond de 120 kilometer per uur. Dat betekent dat spoor 104 wat dat betreft over een substantieel grotere veiligheidsmarge beschikt.
