De Onderzoeksraad voor Veiligheid

Nummer voorval: 2001115

Ongeval

Datum voorval:	19-08-2001	Bemanning:	2 (instructeur en leerling-vlieger)
Plaats voorval:	Vliegveld Hoogeveen	Ervaring instructeur:	circa 14000 uren
Soort vlucht:	Lesvlucht	Passagiers:	Geen
Registratienummer:	PH-VSN	Letsel:	Geen
Type luchtvaartuig:	Reims F152	Schade aan luchtvaartuig:	Aanzienlijk beschadigd
Soort luchtvaartuig:	Eenmotorig propellervliegtuig	Weerscondities:	Mogelijk van invloed op voorval
Fase van de vlucht:	Start

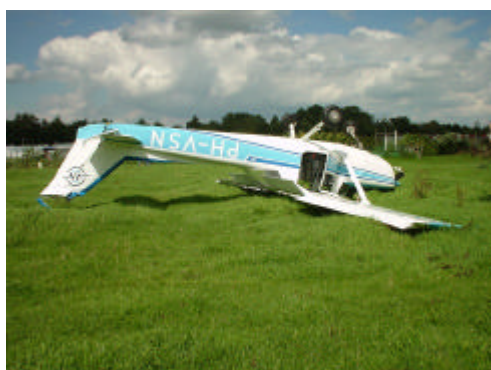
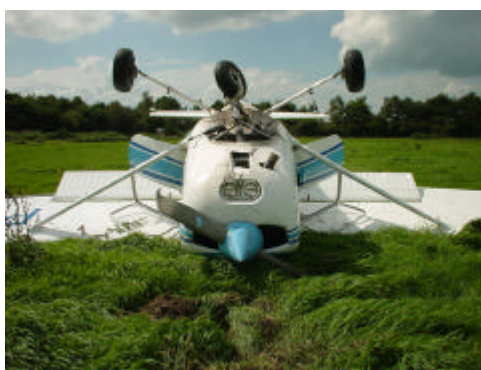
Het doel was een lokale lesvlucht vanaf vliegveld Hoogeveen. Aan boord waren een leerling en een instructeur. De instructeur verklaarde geen afwijkingen te hebben geconstateerd tijdens de controle van het vliegtuig voor aanvang van de vlucht. De leerling vloog en had voor de start 10° flaps geselecteerd. De buitenluchttemperatuur was circa 22 °C. De baanrichting was 28 en de wind kwam van links voor met een snelheid van 7 à 10 knopen. De leerling verklaarde dat de hoogteroertrim in de neutraalstand stond. Tijdens de aanloop werd gecorrigeerd voor de wind en de start verliep normaal. Volgens de leerling liet hij het vliegtuig bij een snelheid van 55 à 60 knopen roteren. Direct na de start, op een hoogte van ongeveer 10 meter, bemerkte de leerling dat het vliegtuig niet meer wilde klimmen en geen snelheid wilde maken. De besturing voelde naar eigen zeggen “week” aan. De instructeur merkte dat ook en nam de besturing over. Hij besloot de start af te breken en te landen op het resterende stuk van de baan waarvan zij zojuist waren opgestegen. Na het dichttrekken van het gas en het selecteren van “full” flaps verliep de landing zonder problemen. Echter, door de hoge snelheid kon het vliegtuig niet voor het einde van de baan tot stilstand komen en reed door de afrastering van de terreinbegrenzing waarbij het over de kop sloeg en behoorlijk beschadigd raakte. Beide inzittenden konden het vliegtuig ongedeerd verlaten.

De PH-VSN na het ongeval

De oorzaak van het onvoldoende klimmen en snelheid maken na de start kon niet worden achterhaald. De dwarswind, de snelheid waarbij de leerling het vliegtuig lostrok (roteerde) en het startgewicht lagen binnen de limieten van het vlieghandboek. De instructeur verklaarde achteraf dat hij het gevoel had dat ze tijdens de start met een "downwash" te maken kregen.

Direct aan de zuidkant van vliegveld Hoogeveen is een industriegebied gevestigd. De wind kwam van het zuidwesten precies over dat industriegebied. Het is vaker voorgekomen dat de aldaar geplaatste gebouwen wervelingen (turbulentie) veroorzaakt en die invloed hadden op startende en landende vliegtuigen. Door de verschillen in windrichting en -snelheid die dan optreden kan het gebeuren dat het vliegtuig dichtbij de overtreksnelheid komt waardoor de besturing "week" aanvoelt. In dit specifieke geval met een windsnelheid tot 10 knopen is het overigens niet waarschijnlijk dat turbulentie een grote rol heeft gespeeld.

Bij een staartlastige trimstand en onvoldoende alertheid (correctie) komt het vliegtuig los dicht tegen de overtreksnelheid waarbij genoemde verschijnselen zouden kunnen optreden.

Op het moment dat de beslissing werd genomen de start af te breken was het vliegtuig reeds te ver gevorderd om vóór de afrastering aan het einde van de baan tot stilstand te komen.
