De Onderzoeksraad voor Veiligheid

Nummer voorval: 2002033

Ongeval

ALGEMENE GEGEVENS VOORVAL

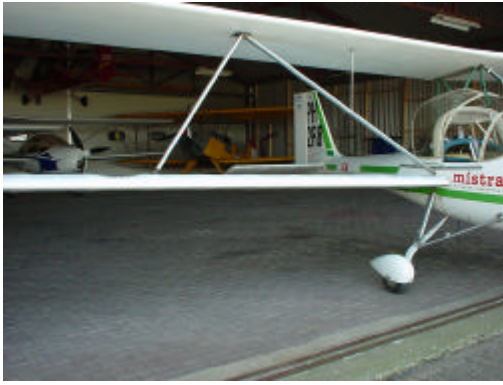
Detailfoto vliegtuigbevestiging

- de vleugelbekleding leek verouderd, met name de lijmverbindingen;
- van de linker bovenzvleugel was een deel van de bespanning losgescheurd langs de lijmverbinding
- de ligger van de linkeronderzvleugel had een knik nabij het bevestigingspunt aan de romp en was iets verderop richting vleugeltip compleet doorgebroken;
- de linker diagonale vleugeldrager was doorgeknikt (scherp gevouwen).

- uit motoronderzoek bleek dat de motor waarschijnlijk normaal had gefunctioneerd;
- de linkeronderzvleugel was bezweken als gevolg van overbelasting;
- hoe de overbelasting precies was veroorzaakt kon niet met zekerheid worden vastgesteld maar de mogelijkheid bestaat dat het een gevolg was van flutter;
- de flutter werd mogelijk ingeleid door het scheuren van de vleugelbekleding (de omgekeerde volgorde valt echter ook niet uit te sluiten);
- het vliegtuig kwam in een linker vrille door losscheurende vleugelbekleding of door desintegratie van de linkeronderzvleugel.
