# De Onderzoeksraad voor Veiligheid

Nummer voorval: 2002086

## ALGEMENE GEGEVENS VOORVAL

Datum voorval:	15-06-2002	Fase van de vlucht:	Landing
Plaats voorval:	Maastricht Aachen Airport	Bemanning:	3
Soort vlucht:	Testvlucht	Passagiers:	2
Registratienummer:	PH-SDU	Letsel:	Geen
Type luchtvaartuig:	DHC-8-311	Schade aan luchtvaartuig:	Aanzienlijk beschadigd
Soort luchtvaartuig:	Verkeersvliegtuig	Weerscondities:	Niet van invloed op ongeval

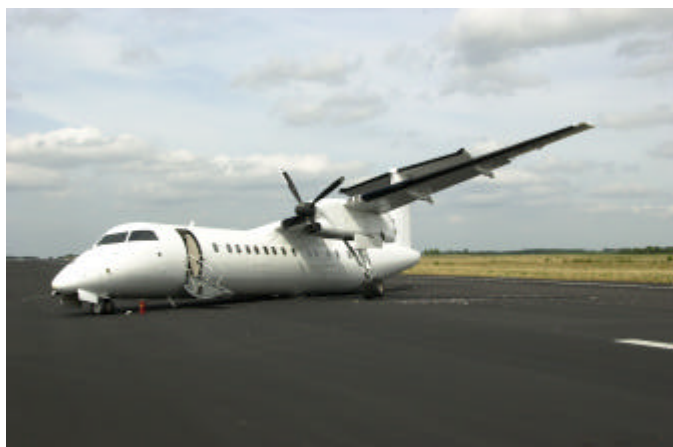
De PH-SDU na het ongeval

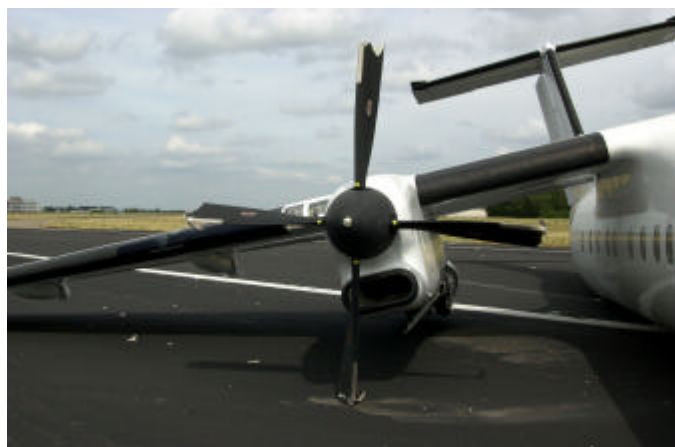
De beschadigde rechterkant

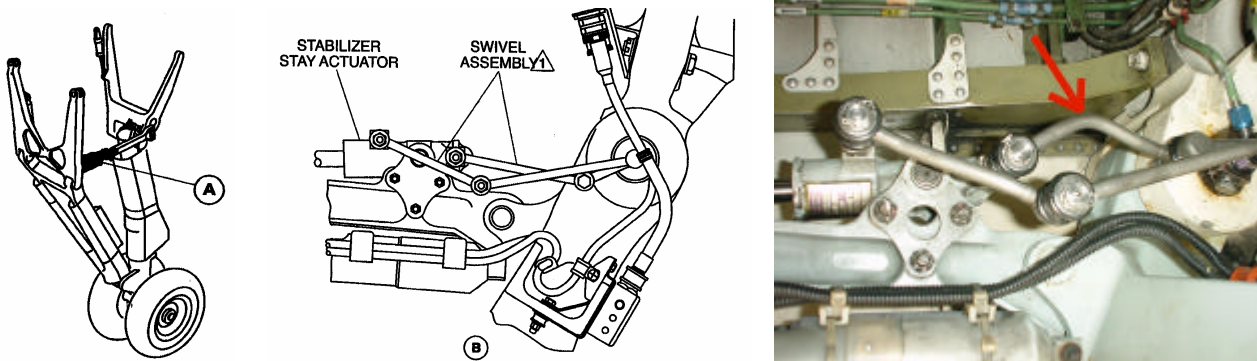
De incident vlucht was de eerste na verwisseling van het rechter landingsgestel. Onderzoek wees uit dat het probleem was veroorzaakt door een op zijn kop gemonteerd hydraulische leidingdeel ('hydraulic swivel assembly').

De verbogen 'swivel' leiding (rode pijl)

Tijdens het ophalen van het landingsgestel was één van de 'swivel' leidingen verbogen (zie pijl in de afbeelding) waardoor het landingsgestel niet in de mechanische borgpositie kon komen. Onduidelijk blijft waarom het probleem zich pas bij de testvlucht openbaarde. Na het verwisselen van het landingsgestel zijn de wielen een aantal keren opgehaald en neergelaten in de hangaar. Al die keren functioneerde het mechanisme probleemloos.

Een team van drie ervaren monteurs had de landingsgestelwisseling uitgevoerd waarbij elkaars werk onderling werd gecontroleerd. Voor de monteur die de 'swivel' leiding had gemonteerd was het de eerste landingsgestelwisseling op dit type vliegtuig. De 'swivel' leiding bleek op twee manieren te passen, waarvan maar één de juiste was. De inspectie na de werkzaamheden richtte zich voornamelijk op algemene olie lekkage en borging, niet op de montagerichting van de 'swivel' leiding. Geen van beide andere monteurs was zich derhalve bewust van de onjuiste montage. Voorzover bekend zijn er wereldwijd nog twee gevallen van verkeerde montage voorgekomen.

De fabrikant van het vliegtuig heeft naar aanleiding van het incident in Maastricht het 'Aircraft Maintenance Manual' aangepast. Er is een waarschuwing in opgenomen en het installeren is nader verduidelijkt.
