De Onderzoeksraad voor Veiligheid

Nummer voorval: 2003002

Ongeval

ALGEMENE GEGEVENS VOORVAL

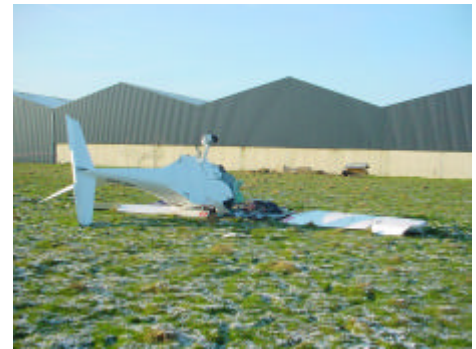
De PH-3S5 na het ongeval

- de flaps waren geheel ingetrokken;
- de stand van de hoogteroertrim kon niet worden achterhaald;
- de verstelbare propellerbladen werden aangetroffen in de stand “fine pitch”, een stand die normaal is bij een (door)start;

- één propellerblad was nog intact en bevestigd aan de naaf, één blad was afgebroken aan de wortel, het derde blad was eveneens afgebroken aan de wortel en over de gehele lengte gespleten;

- gelet op de schade aan de propeller stond de motor waarschijnlijk stil op het moment dat de propellerbladen de grond raakten;
- wat het inhouden van de motor had veroorzaakt kon niet met zekerheid worden achterhaald maar de mogelijkheid bestaat dat het een gevolg was van brandstofgebrek. Het is onbekend wat de brandstofhoeveelheid was bij aanvang van de ongevalsvlucht, er was geen brandstoflog bijgehouden. Over de beschikbaarheid van brandstof op het vliegveld zijn tegenstrijdige verklaringen afgelegd. Een persoon verklaarde dat er brandstof beschikbaar was op het vliegveld, terwijl anderen aangaven dat brandstof door de vlieger(s) werd aangevoerd met jerrycans. Het kon niet worden vastgesteld of op de dag van het ongeval was getankt. Een zichtbaar spoor van brandstof werd op de plaats van het ongeval niet waargenomen, er hing slechts een geringe brandstoflucht. Het is mogelijk dat het laatste was veroorzaakt door de zogenaamde “unusable fuel”, restbrandstof in de tank die niet door de motor kon worden verbruikt (volgens opgave van de fabrikant is dat 3 liter bij de TL-2000 Sting).

- op het moment dat de motor inhiel vloog het vliegtuig op lage hoogte en met een geringe vliegsnelheid boven bebouwing. Waarschijnlijk is het vliegtuig overtrokken geraakt en neergestort. In het vlieghandboek stond vermeld dat de start dient te worden uitgevoerd met 15 graden flaps. De aangetroffen stand, geheel ingetrokken flaps, heeft de overtreksnelheid negatief beïnvloed.
