De Onderzoeksraad voor Veiligheid

Nummer voorval: 2003080

Classificatie: Ongeval

Datum voorval:	28-06-2003	Bemanning:	1
Plaats voorval:	Nabij Huijbergen	Vliegervaring:	1657 uren waarvan 1490 uren op zweefvliegtuigen
Registratienummer:	PH-1069	Passagiers:	Niet van toepassing
Type luchtvaartuig:	Schempp Standard Austria SH	Letsel:	Overleden
Soort luchtvaartuig:	Zweefvliegtuig	Lichtcondities:	Daglicht
Soort vlucht:	Lokale zweefvlucht		
Fase van de vlucht:	En route		
Schade:	Onherstelbaar beschadigd

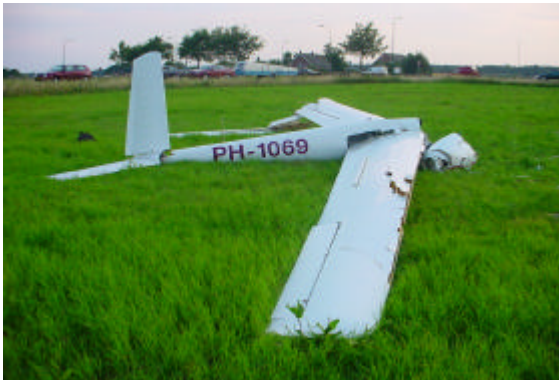
De PH-1069 na het ongeval

- Technisch onderzoek aan het wrak heeft geen bijzonderheden opgeleverd welke zouden hebben kunnen bijgedragen aan het ontstaan van het ongeval.
- De totale massa van de PH-1069 was ongeveer 8 kg (2,3%) hoger dan volgens het vlieghandboek was toegestaan. De overschrijding was echter dermate gering dat er geen verband was met het ontstaan van het ongeval.
