## **ALGEMENE GEGEVENS**

Nummer voorval:	2005134
Classificatie:	Ongeval
Datum, tijd <sup>1</sup> voorval:	19 september 2005, 07.30 uur
Plaats voorval:	Rotterdam Airport (EHRD)
Registratie:	PH-DYM
Type luchtvaartuig:	F-Swearing SA227-AC
Soort luchtvaartuig:	tweemotorig passagiersvliegtuig
Soort vlucht:	Passagiersvlucht
Fase van de vlucht:	Start
Schade aan luchtvaartuig:	Ernstig
Aantal bemanningsleden:	Twee
Aantal passagiers:	Zeventien
Persoonlijk letsel:	Eén passagier raakte lichtgewond
Overige schade:	Geen
Lichtcondities:	Daglicht

## **SAMENVATTING**

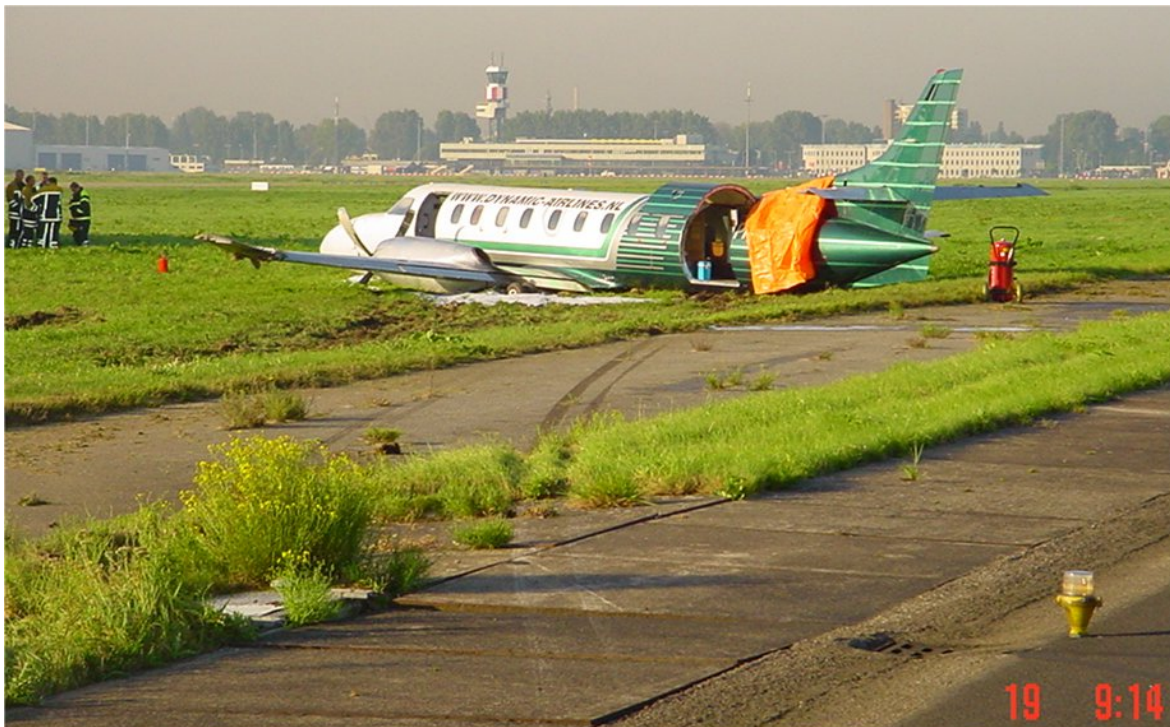
*Figuur 1: PH-DYM kort na het ongeval*

Het terrein naast de baan is lager dan de baan en de bodem was zacht. Eerst kwam het linkerhoofdlandingsgestel in de zachte grond en remde het vliegtuig sterk af waarna het linkerhoofdlandingsgestel vrijwel direct afbrak. Het uiteinde van de linkervleugel boorde zich vervolgens in de grond. Dit veroorzaakte een 'haakeffect' en hierdoor draaide het vliegtuig verder door naar links en vervolgens braken ook het rechterhoofdlandingsgestel en het neuswiel af.

Ondanks de niet al te hoge snelheid waarmee het vliegtuig de baan verliet, was de schade ernstig.

Uit het onderzoek bleek dat door een hydraulische lekkage in het neuswielbesturingssysteem dit systeem ook actief is gebleven na het loslaten van de neuswielbesturingschakelaar. Het systeem werd nu echter niet aangestuurd door commando's via de roerpedalen, maar de lekkage resulteerde in een ongecontroleerd stuurcommando naar links.

vliegtuigtype geïnformeerd over deze problemen en onderhoudsaanwijzingen gegeven die dergelijke problemen moeten voorkomen. De kern van deze aanwijzing is dat losse componenten van het neuswielbesturingssysteem, waaronder de 'arming valve', niet gerepareerd kunnen worden en dat wanneer vervanging noodzakelijk is, het complete hydraulische deel van het neuswielbesturingssysteem gewisseld dient te worden.
