ALGEMENE GEGEVENS

Nummer voorval:	2005142
Classificatie:	Ernstig incident
Datum, tijd ¹ voorval:	23 september 2005, 11.24 uur
Plaats voorval:	Amsterdam Schiphol Airport
Registratie:	PH-KCG
Type luchtvaartuig:	Boeing MD-11
Soort luchtvaartuig:	Passagiersvliegtuig
Soort vlucht:	Commercieel luchttransport
Fase van de vlucht:	Start
Schade aan luchtvaartuig:	Geen
Cockpitbemanning:	Onbekend
Passagiers :	Onbekend
Letsel:	Geen
Overige schade:	Geen
Lichtcondities:	Daglicht

SAMENVATTING

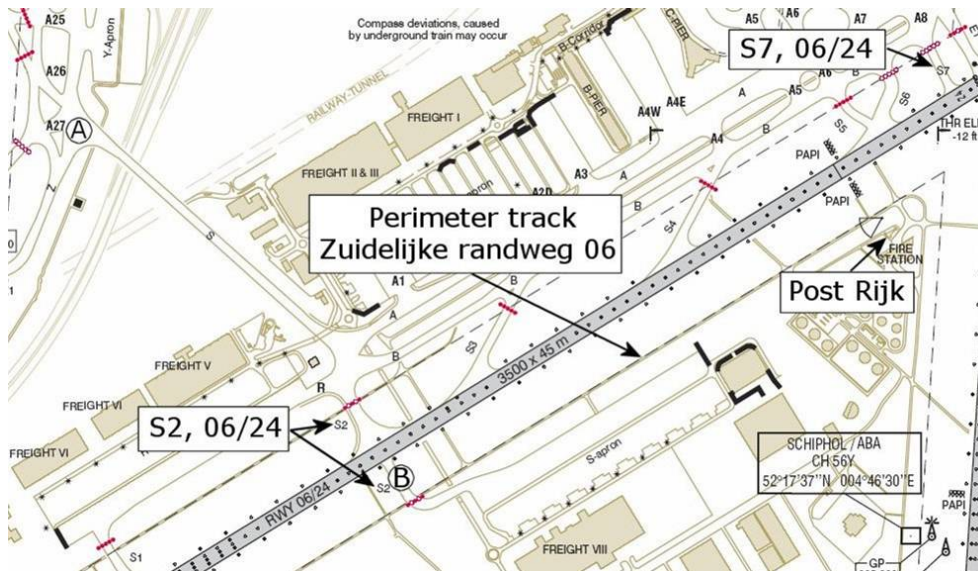
Afbeelding 1: 'ground movement chart' van EHAM zoals gepubliceerd in de Nederlandse AIP

De vogelwacht (roepnaam 'Kievit 1') meldde dat hij van Post Rijk, via randrijbaan Zuidelijk Randweg 06, naar S2 was gereden met de bedoeling baan 06/24 te kruisen. Op dat moment had de baanverkeersleider de MD-11 toestemming gegeven om te starten. Kievit 1 stopte zijn voertuig ongeveer drie meter van het eind van de randrijbaan op de taxibaan bij S2 (zuid). Op deze positie bevond het voertuig zich naar zijn zeggen tussen de stopbar en de baan. Deze positie wordt in afbeelding 1 aangeduid als 'B'.

De assistent 2 zag de Kievit 1 op positie B niet toen hij de noordelijke kop van taxibaan Sierra controleerde (in de richting van positie A) omdat hij naar eigen zeggen verwachtte Kievit 1 daar te zien. Omdat taxibaan Sierra vrij was van verkeer, keurde hij het verzoek van Kievit 1 goed; het verzoek dat naar zijn overtuiging was via taxibaan Sierra in zuidelijke richting te mogen rijden.
