Van startbaan geraakt na afbreken start
van de Onur Air MD-88, registratie TC-ONP,
Luchthaven Groningen Eelde Airport,
17 juni 2003

Den Haag, 20 april 2006 (onderzoeksnummer 2003071)

DE ONDERZOEKSRAAD VOOR VEILIGHEID

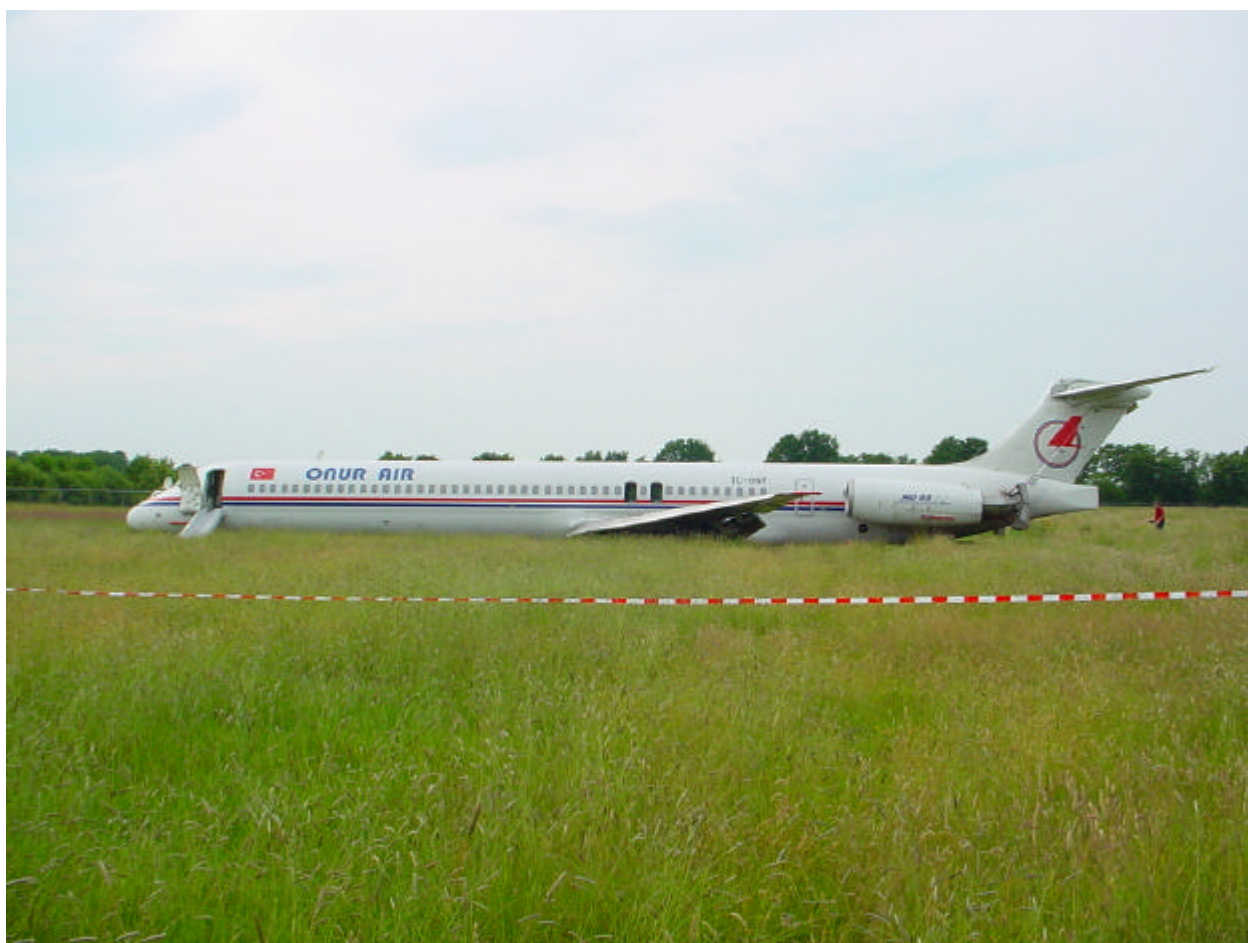
Figuur 1: de TC-ONP na het ongeval.

Het vliegtuig kwam ongeveer 100 meter voorbij het einde van de baan tot stilstand. Er brak geen brand uit. Alle inzittenden hebben het vliegtuig veilig verlaten. Sommige inzittenden verlieten het vliegtuig en keerden daarna weer terug om hun bezittingen op te halen. De piloten bleven aan boord en verlieten het vliegtuig pas toen de brandweer ze beval dat te doen.

Verbindingsconstructies en steunen van zowel het linker als van het rechter landingsgestel zijn tijdens het voorval gebroken. Op banden waren insnijdingen en zware afschuringen te zien. Ook ontbraken er delen van de banden. Leidingen van hydraulische remmen waren aan het lekken en er was sprake van scheuren. De constructies van de achterranden van zowel de linker als de rechter flaps waren gescheurd door contact met de grond. De steun van de flap bus cable vertoonde een knik. De flap bus cable was kapot omdat een borgpen was bezweken.

Beide motoren hadden modder op de spinner cone en contaminatie door (vliegtuig) vreemde voorwerpen in en rondom de motor luchtinlaat. De motorkap van de rechtermotor en de onderste toegangsdeur vertoonden gaten. De APU (hulpmotor) vertoonde schade veroorzaakt door naar binnen gezogen voorwerpen.

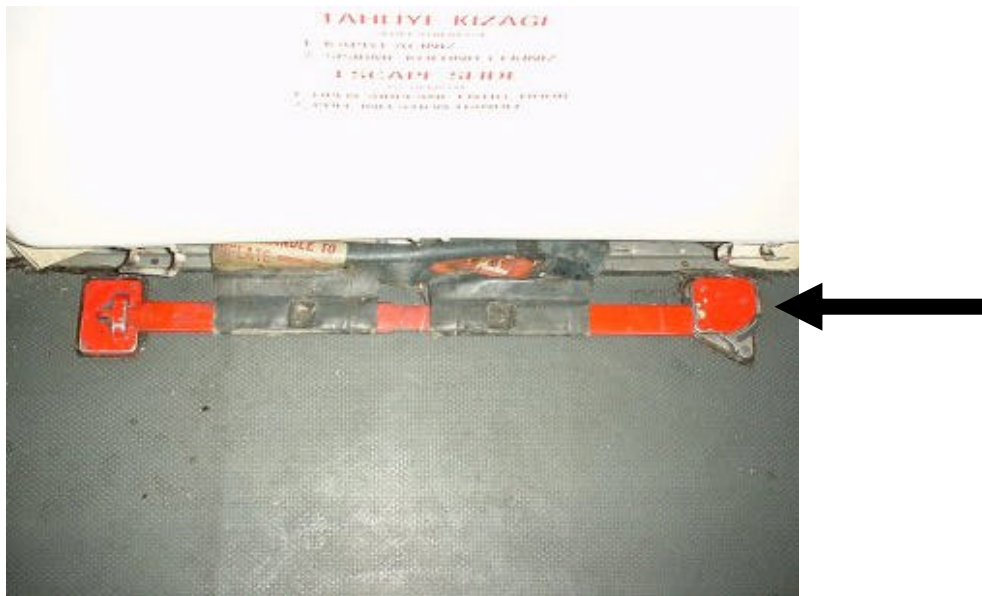
Tijdens het onderzoek werd opgemerkt dat er bij de linker en rechter voorste vliegtuigdeuren twee verschillende systemen zijn waarmee de glijbaan (slide bar) is vastgemaakt (Zie onderstaande foto).

Figuur 2: glijbaanbevestiging (slide bar) rechter voorste deur.

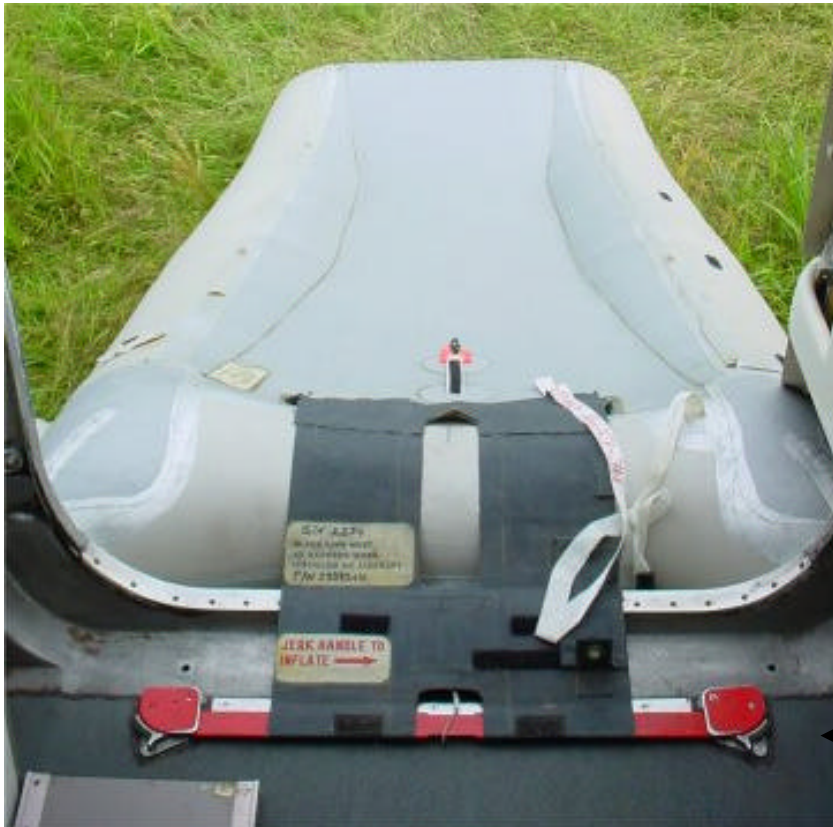
Figuur 3: glijbaanbevestiging linkervoorste deur.

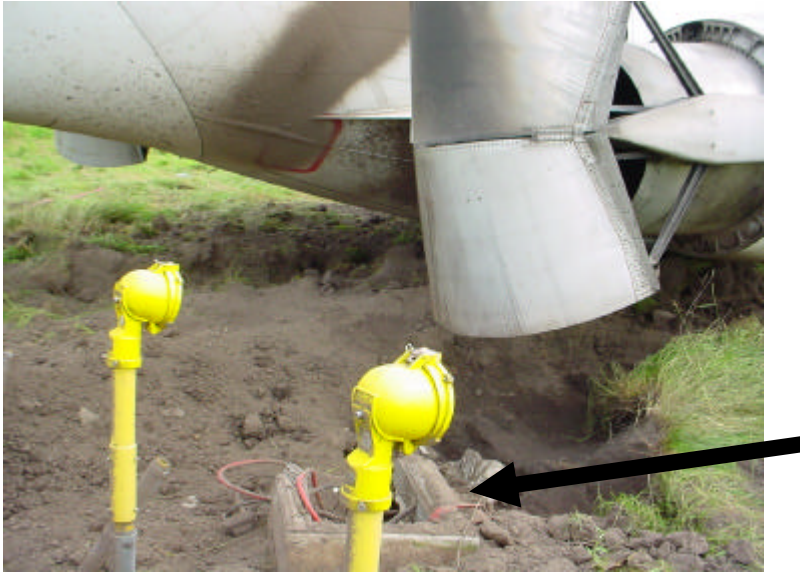
Het vliegtuig kwam tot stilstand in het gebied waar de naderingsverlichting voor dezelfde baan staat opgesteld als die vanuit tegengestelde richting als landingsbaan wordt gebruikt. Tijdens de overrun werden verschillende naderingslichten geraakt. De naderingsverlichting is ontworpen om in geval van een botsing met een vliegtuig de schade te beperken en werkt met een lagere spanning. De transformatoren die de spanning verlagen van 2-5 kV naar 40 Volt zijn gebouwd in zware, ingebedde betonconstructies.

Figuur 4: betonnen transformatorput.

Omdat het overrun area zacht was, zonk het vliegtuig in de ondergrond en werd sterk afgeremd. Verschillende ingebedde zware betonconstructies werden ernstig beschadigd door het hoofdlandingsgestel. Omdat de MD-88 geen motoren heeft die aan de vleugels zijn gemonteerd, kwamen deze niet in aanraking met de betonconstructies of groeven zich in de grond. Motoren die aan de vleugels zijn gemonteerd lopen een hoger risico op schade aan motoren en de motorophanging als het landingsgestel in zachte bodem wegzinkt. De kans dat lekkende brandstof vlam vat vanwege verhitte motoronderdelen is dan ook reëel. Het was dan ook een geluk dat delen van het baanverlichtingssysteem de brandstoftanks niet binnendrongen. Vonken van beschadigde elektrische bedrading, van het vliegtuig of van het naderingsverlichtingssysteem van de rijbanen, kunnen de lekkende brandstof vlam doen vatten.

Ook al heeft ICAO alleen normen gesteld voor obstakels boven of op het oppervlak van overrun area, er dienen ook maatregelen te worden getroffen indien er zware constructies zijn onder het oppervlak van het overrun gebied. Deze maatregelen dienen te zijn gericht op het voorkomen en/of beperken van het risico op schade aan het vliegtuig door deze constructies tijdens een overrun.

Het deksel van de betonnen constructie dient stevig genoeg te zijn om de vliegtuigen die de luchthaven gebruiken te dragen. Als er een risico bestaat dat onderdelen van een vliegtuig het oppervlak binnendringen, moet de betonnen constructie zo zijn ontworpen dat een botsing niet resulteert in ernstige schade aan het vliegtuig.

De Minister van Verkeer en Waterstaat wordt aanbevolen te onderzoeken in hoeverre de eisen ten aanzien van de ondergrondse infrastructuur in de directe omgeving van start- en landingsbanen aangescherpt dienen te worden om ernstige schade aan vliegtuigen die van de baan af raken te voorkomen.

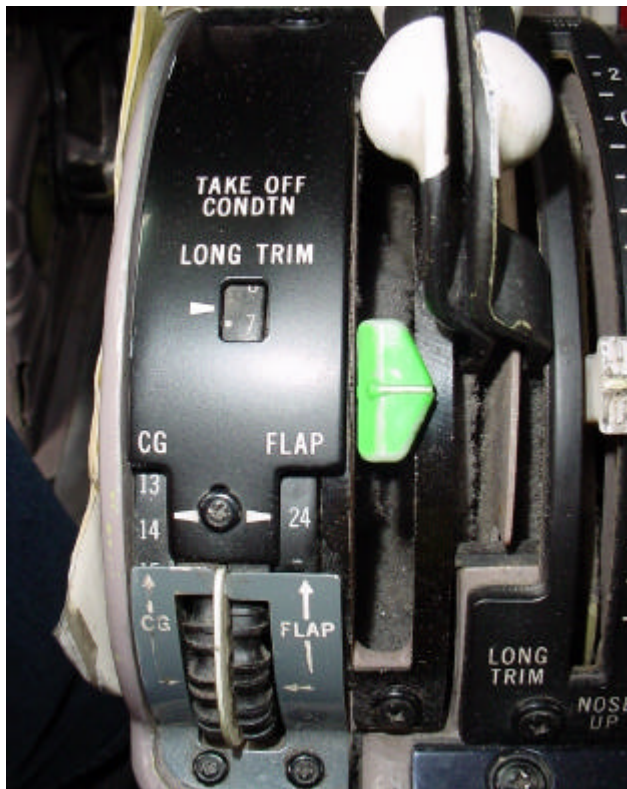
De bemanning had waarschijnlijk de TO-CG van 11,1% MAC en de instelling flaps 24 graden in de take-off condition computer ingevoerd, wat had moeten leiden tot een stabilizerpositie van 8 graden ANU. Uit de FDR-opname bleek echter dat de aanvankelijke stabilizerpositie

voor de start 6,8 ANU was. Dit verschil activeerde de stabilizerwaarschuwing. Als de bemanning de oorzaak van de waarschuwing had gevonden, dan zou zij de stabilizer opnieuw hebben ingesteld op 8 graden ANU. Omdat er slechts een stabilizertrimpositiewijziging naar 7,2 ANU werd uitgevoerd was er nog steeds sprake van een mismatch. Indien de mismatch tussen de output van de take-off condition computer en de stabilizer trim position zou zijn geëlimineerd, zou de waarschuwing gestopt zijn. De bemanning ging echter verder met de start en de stabilizer warning werd opnieuw geactiveerd en bleef tijdens de hele startaanloop klinken tot de start werd afgebroken en de gashendels werden terug getrokken. De bemanning had de start kunnen afbreken op het moment dat de waarschuwing opnieuw werd gegeven. Het negeren van dit signaal is een inbreuk op van een algemeen aanvaarde operationele norm. Het stabilizer warning system en het stabilizer motion warning system vertoonden geen mankementen tijdens functionele controles die werden uitgevoerd in overeenstemming met het onderhoudshandboek van het vliegtuig, zie Bijlage D deel B.

Afbeelding 2: consol van de take-off condition computer..
