De Onderzoeksraad voor Veiligheid

Nummer voorval: 2004190

Ongeval

Datum voorval:	12-10-2004	Bemanning:	2
Plaats voorval:	Lelystad		
Registratienummer:	PH-3R2		
Type luchtvaartuig:	KP-2UR "Kappa Sova"	Passagiers:	Geen
Soort luchtvaartuig:	Micro Light Aircraft	Letsel:	Beide inzittenden overleden
Soort vlucht:	Lokale vlucht		
Fase van de vlucht:	En route		
Schade luchtvaartuig:	Totaal vernield	Lichtcondities:	Daglicht

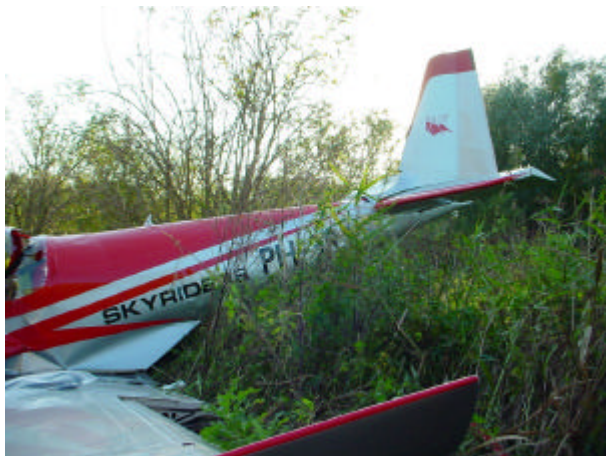
Een deel van de PH-3R2 na het ongeval

- De vleugelkleppen en het landingsgestel werden in ingetrokken positie aangetroffen.
- Gezien de schade aan de propellerbladen en waarnemingen van ooggetuigen kan geconcludeerd worden dat de propeller stilstond toen deze de grond raakte.
- Het vliegtuig was uitgerust met een propeller die tijdens het vliegen versteld kon worden. De knop voor het verstellen van de propellerbladen stond halverwege grove en fijne spoed. Het verstelmechanisme aan de propeller zelf was te ernstig beschadigd om de werkelijke stand van de propellerspoed te achterhalen.
- Het hoogteroer was vrijwel neutraal uitgetrimd.

Het ongeval werd waarschijnlijk ingeleid door een motorstoring op lage hoogte. Vermoedelijk is het vliegtuig bij het uitvoeren van de noodlandingprocedure overtrokken geraakt en over de rechtervleugel weggevallen. Naar alle waarschijnlijkheid was het vliegtuig te zwaar beladen wat, in combinatie met het niet gebruiken van de vleugelkleppen, resulteerde in een hogere overtreksnelheid.
