De Onderzoeksraad voor Veiligheid

Nummer voorval: 2005029

Ongeval

| Type luchtvaartuig: | Cessna 172R | | |

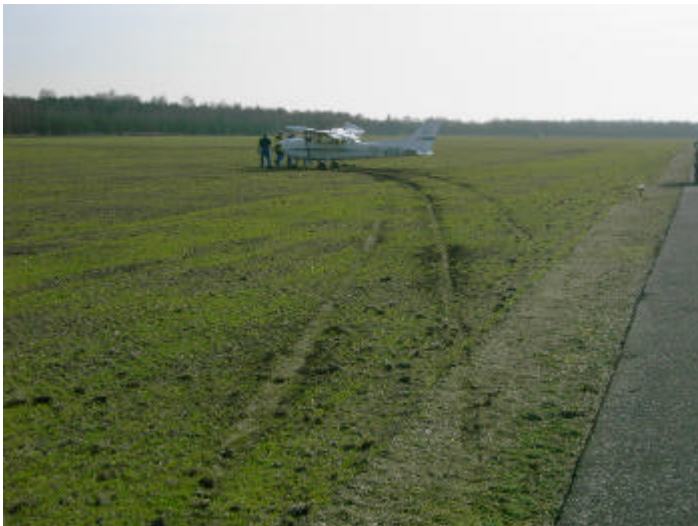
PH-BVE na het ongeval

vliegtuig scherp over naar rechts waarop de rechtervleugel en de propeller de grond raakten. Tenslotte kwam het vliegtuig in zijn geheel tot stilstand en konden beide inzittenden het vliegtuig ongedeerd verlaten.
