De Onderzoeksraad voor Veiligheid

Nummer voorval: 2005061

Classificatie: Ongeval

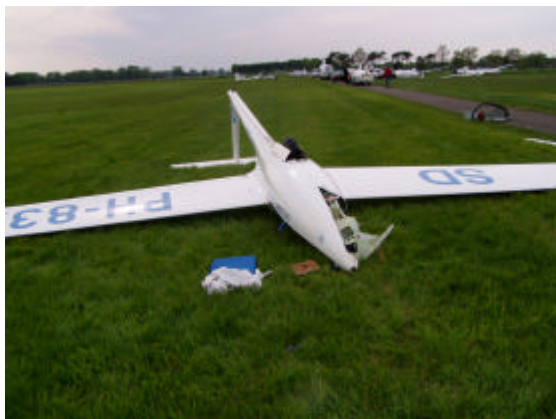
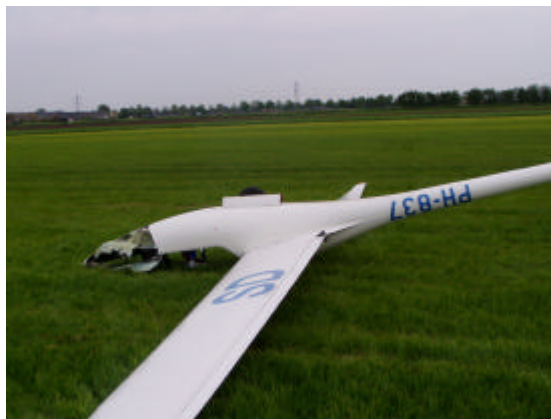
De PH-837 na het ongeval

Volgens de bestuurder werd het ongeval veroorzaakt doordat het vliegtuig tijdens de aanloop net voor het loskomen in een drassig stuk gras met daarin een spoor, gevuld met water, terecht kwam en daardoor naar links weggleed waarbij de rechter vleugeltip in de grond haakte.

Het wegvallen van de vleugel gebeurde waarschijnlijk zo snel dat de bestuurder niet in staat was om hier adequaat op te reageren.
