**Den Helder, chloorgasbedwelmng in de
averijmoot de "Bever" op 4 juli 2005**

Den Haag, 16 mei 2006 Referentienummer: M2005DF0705 01
De rapporten van de Onderzoeksraad voor Veiligheid zijn openbaar. Alle rapporten zijn bovendien beschikbaar
via de website van de Onderzoeksraad: www.onderzoeksraad.nl

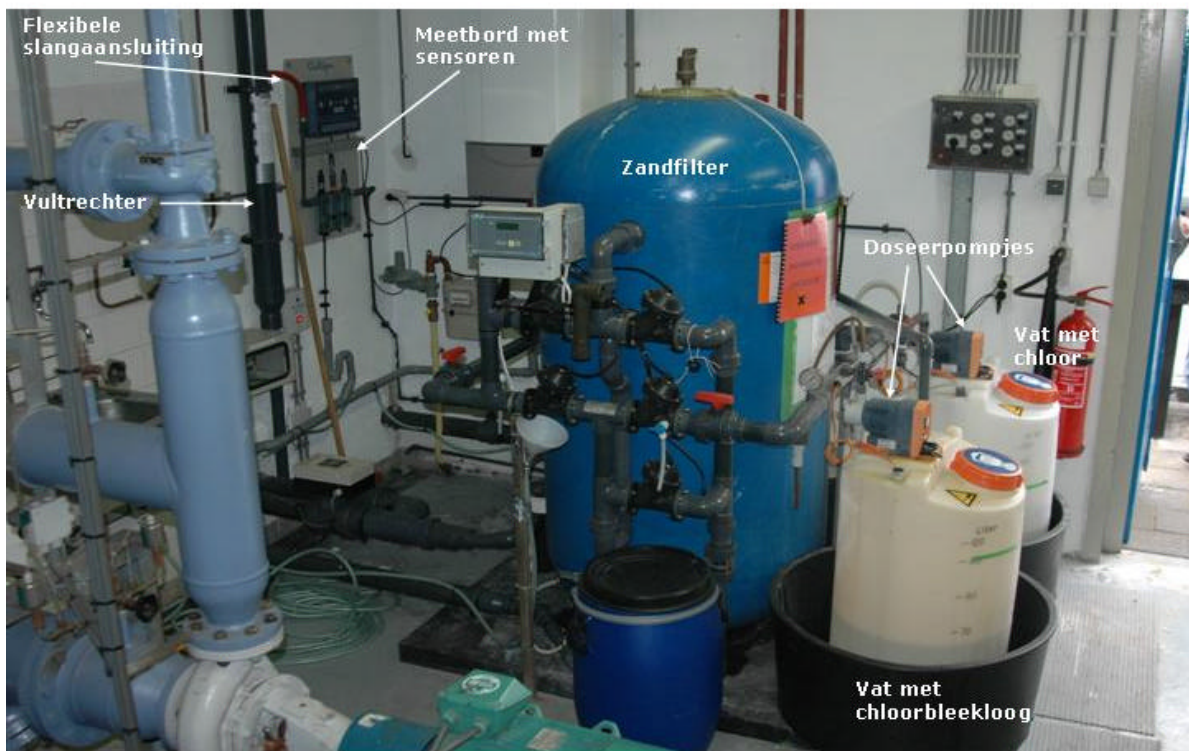
Afbeelding 5. De waterbehandelingsinstallatie⁸

Om het water te conditioneren en te desinfecteren wordt het water via een apart systeem vanuit het waterbassin over een waterbehandelingsinstallatie geleid met een debiet van ca. 30m³/h. Het te behandelen water wordt via een grofvuilvanger met behulp van een centrifugaalpomp gecirculeerd. Het water wordt over een zandfilter geleid, zodat het water wordt ontdaan van vaste stoffen. Aan het gefilterde water wordt zoutzuur en chloorbleekloog toegevoegd. De dosering vindt in beide gevallen plaats met behulp van membraamdoseerpompjes. De aansturing van deze pompjes vindt plaats met behulp van een meet- en regelsysteem.

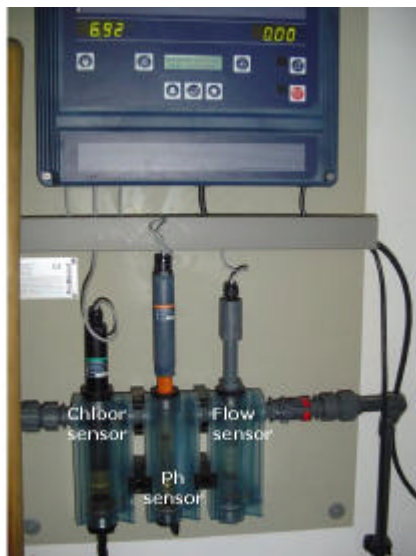
Afbeelding 6. Het meetbord met sensoren

De flowsensor van het meet- en regelsysteem stond geblokkeerd. Daardoor werd altijd een flow gesignaleerd waardoor er te veel zuur en chloorbleekloog werd gedoseerd. Hoe de flowsensor in de aangetroffen stand terecht is gekomen kon niet worden achterhaald. Onderzoek aan de flowsensor geeft aan dat deze al meerdere weken in deze positie heeft gestaan. Als op een juiste methodiek gebaseerd onderhoud aan de installatie was gepland en uitgevoerd dan was op enig moment geconstateerd dat de flowsensor niet correct signaleerde.

Omdat er door de onjuiste instelling van de flowsensor geen goede doorstroming over het meetbord was, is er meer zuur gedoseerd dan noodzakelijk en is door een lage buffercapaciteit de zuurgraad tot een zeer lage waarde gedaald. De buffercapaciteit was daarnaast mogelijk al laag omdat de niveauregeling defect was waardoor er niet meer dagelijks werd bijgevuld en door de modificatie met de slangaansluiting, waardoor een gedeelte van het water werd gerecirculeerd naar het waterbassin.

In het meetbord van dit systeem (zie ook bijlage D) zijn achtereenvolgens opgenomen een flowsensor, een pH-elektrode en een chloorelektrode. Met behulp van de elektrodes bepaalt het regelsysteem hoeveel chloorbleekloog en/of zoutzuur moet worden toegevoegd aan het water. Uit het onderzoek is niet gebleken dat de regelunit zelf niet goed functioneerde. Ook is de pH-meting gecontroleerd en in orde bevonden. De pH-elektrode gaf een correcte waarde weer¹¹.

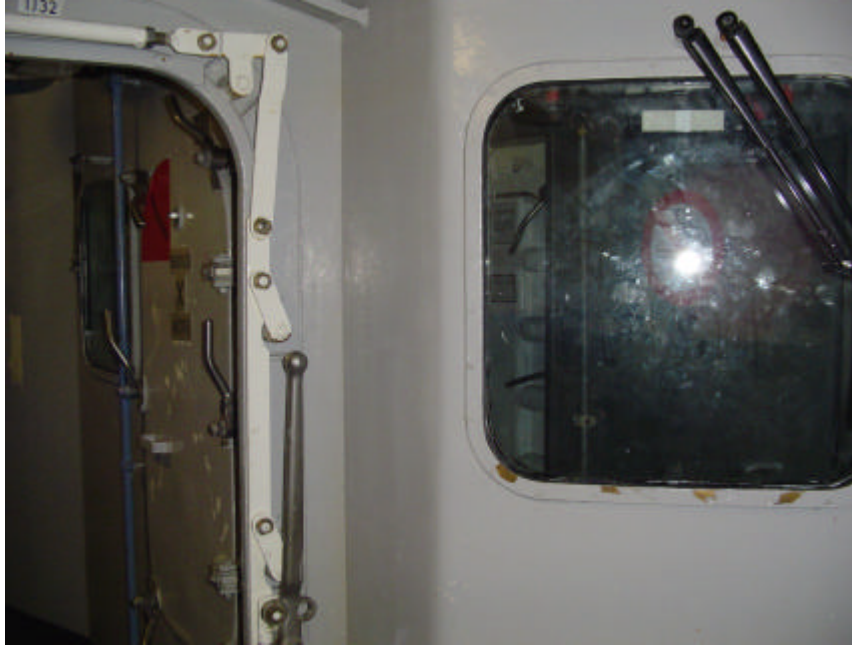
Afbeelding 7. Een controlekamer gezien vanuit de oefenruimte

In de averijmoot bevinden zich twee controlekamers (één per dek) van waaruit de instructeurs de cursisten begeleiden en van waaruit water door middel van een oefenwatersysteem of een oefenbrandblussysteem naar een aantal speciaal aangebrachte "lekken" gevoerd kan worden. De ventilatie van de controlekamers is gescheiden van die van de oefenruimten. De chloorlucht zoals de cursisten die ervaren, kunnen de instructeurs niet waarnemen. Twee instructeurs zijn tijdens de ontruiming van de "Bever" blootgesteld aan het chloorgas.

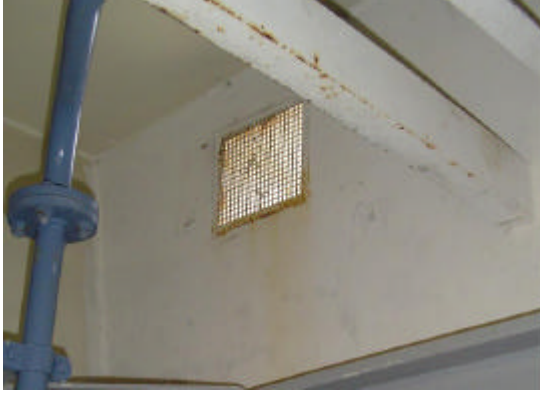
Afbeelding 8a. Een ventilatioerooster

De averijmoot was enkel voorzien van een mechanisch toevoersysteem. De lucht werd op een natuurlijke wijze afgevoerd via een aantal roosters in de wanden van een aantal ruimten. Met dit ventilatiesysteem is het niet mogelijk om voldoende geforceerde ventilatie te creëren waardoor het chloorgas snel naar buiten afgevoerd had kunnen worden.

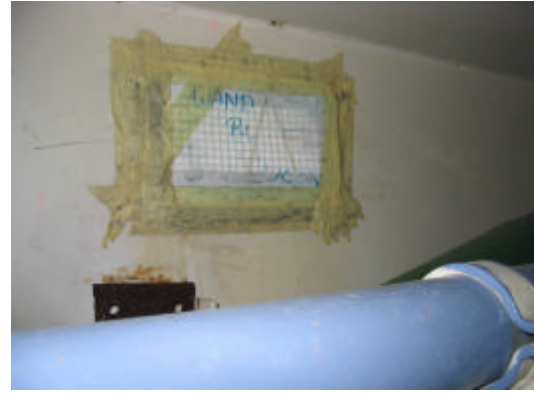
Afbeelding 8b. Het afgeplakte rooster¹³

Doordat één van de luchtafvoerroosters was afgeplakt kon de toegevoerde lucht niet in voldoende mate via de normale weg worden afgevoerd. De toegevoerde lucht en het aanwezige chloorgas, recirculeerden daardoor deels door de averijmoot.

In één van de ruimten van de averijmoot, waar cursisten aan het werk waren, was bovendien een ventilatierooster afgeplakt in verband met een eerder uitgevoerde oefening met duikers. Doordat dit rooster was afgeplakt kon de toegevoerde lucht niet in voldoende mate via de normale weg naar buiten worden afgevoerd. De toegevoerde lucht en het aanwezige chloorgas recirculeerden deels op deze wijze door de averijmoot.

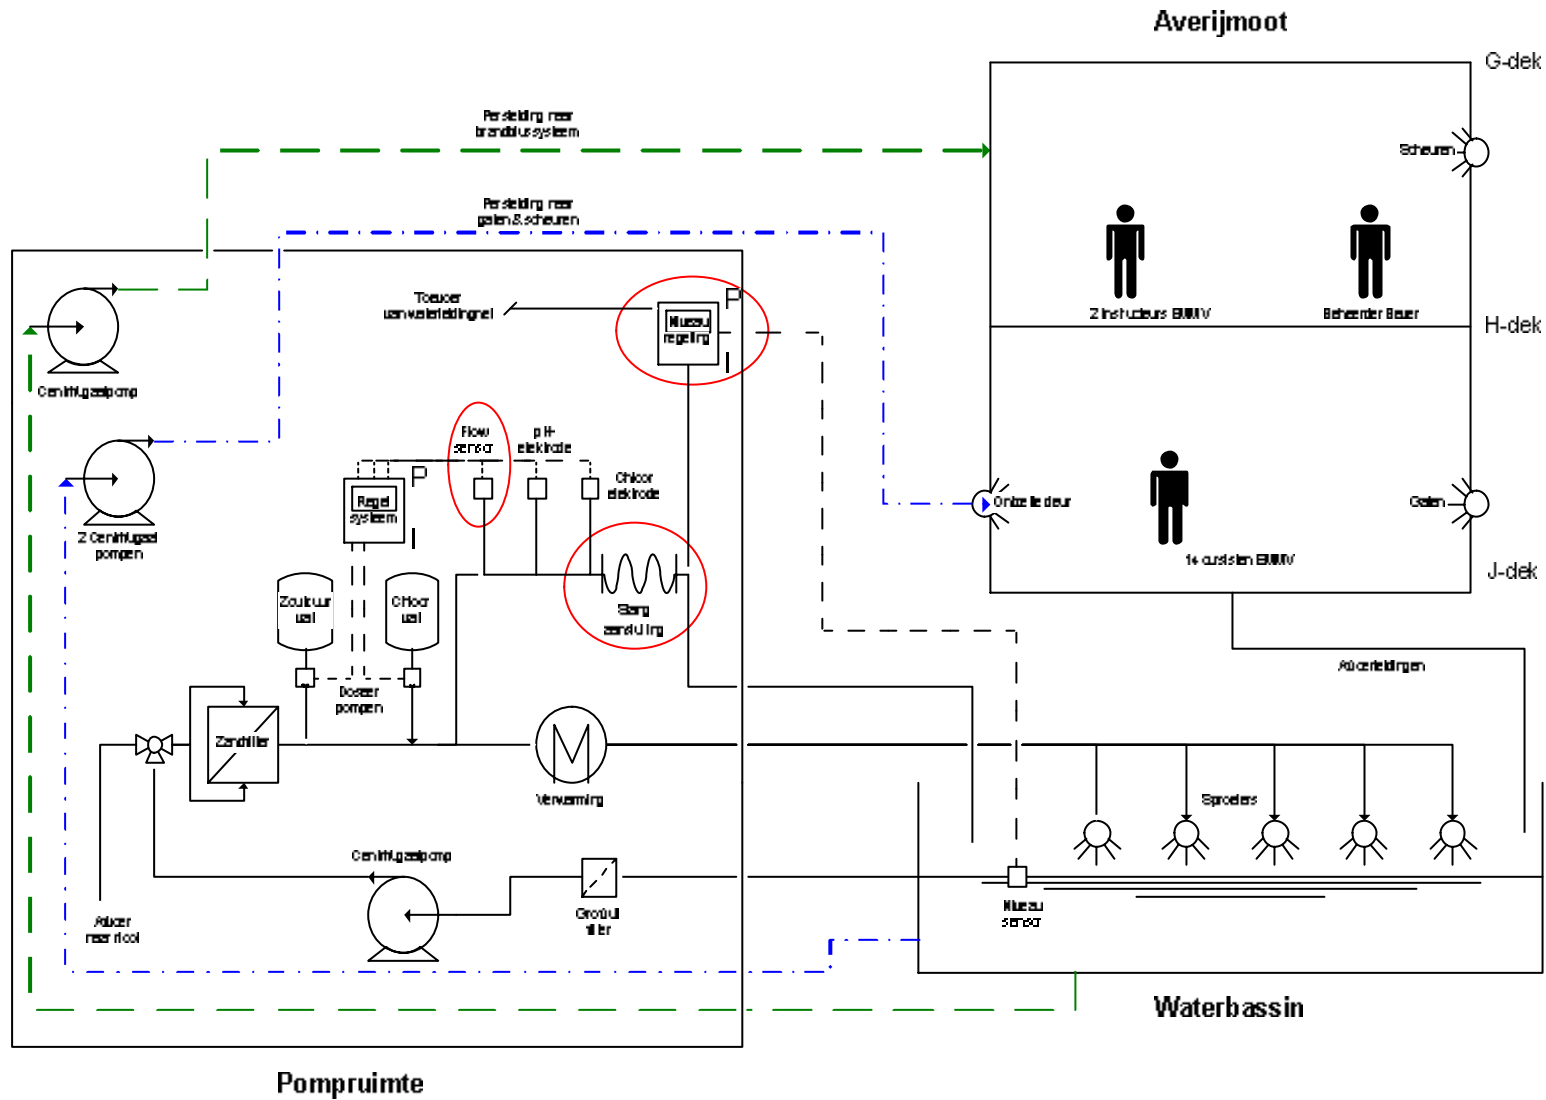
BIJLAGE D. SCHEMATISCHE WERGAVE WATERFLOW

De automatische niveauregeling (zie ook bijlage D) van het bassin functioneerde al ongeveer zeven maanden niet als gevolg van een defecte printplaat. Onder normale omstandigheden werd iedere middag na het afronden van de laatste oefening de niveauregeling ingeschakeld waardoor iedere nacht het bassin automatisch op peil werd gebracht. Nu de niveauregeling defect was, moest er continu iemand aanwezig zijn om het bijvullen van het bassin handmatig uit te voeren. Omdat niet elke dag iemand beschikbaar was om het bijvullen uit te voeren, werd visueel gecontroleerd of er nog voldoende water in het bassin aanwezig was. In de praktijk resulteerde dit in het gemiddeld één maal per week bijvullen van het bassin.
