De Onderzoeksraad voor Veiligheid

Nummer voorval: 2003057

Ernstig incident

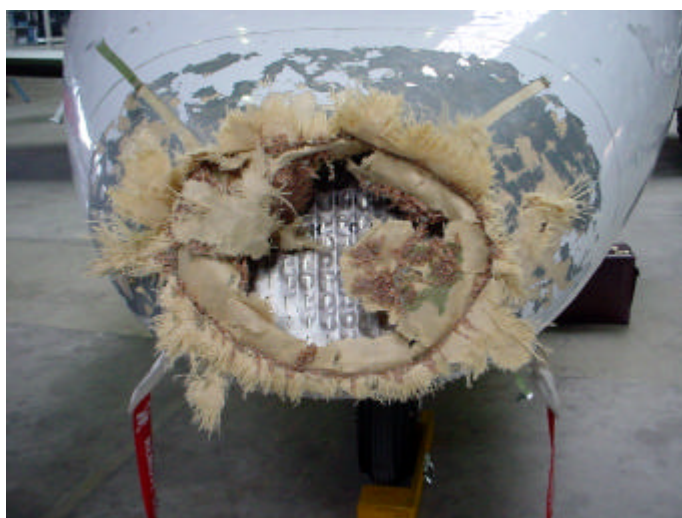
De vernielde kunststof neus

Uit de radarbeelden bleek dat de N18HJ vervolgens dwars door de kern van een cumulonimbus was gevlogen met bovenvermeldde schade tot gevolg.

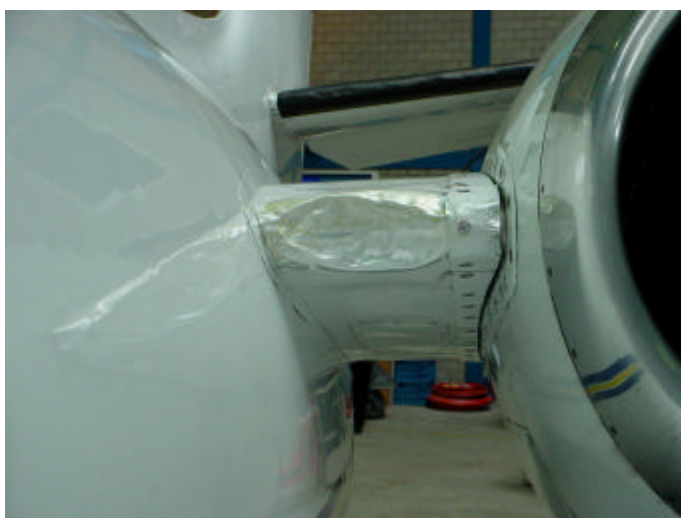
Ingedeukte aluminium huidbeplating
