De Onderzoeksraad voor Veiligheid

Nummer voorval: 2003166

Classificatie: Ongeval

Datum voorval:	10-11-2003	Bemanning:	1
Plaats voorval:	Hank	Ervaring:	Circa 1900 uren totaal op helikopters waarvan de meeste op type en circa 1100 uren op vleugelvliegtuigen
Registratienummer:	PH-HKH	Passagiers:	1
Type luchtvaartuig:	Hughes 269C	Letsel:	1 lichtgewond
Soort luchtvaartuig:	Helikopter	Lichtcondities:	Daglicht
Soort vlucht:	Ferry vlucht		
Fase van de vlucht:	En route		
Schade luchtvaartuig:	Onherstelbaar beschadigd

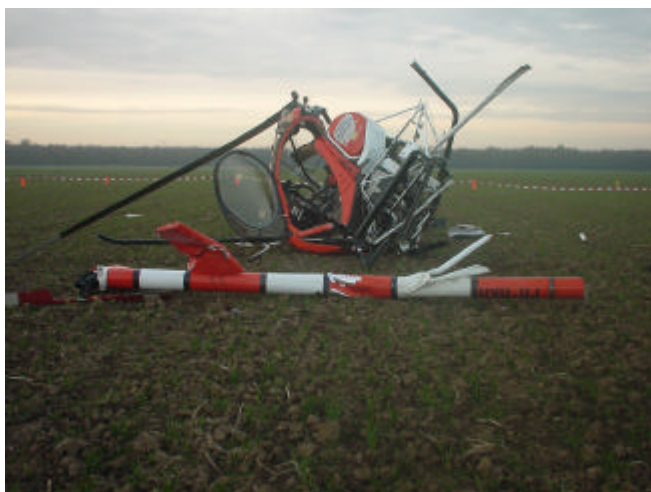
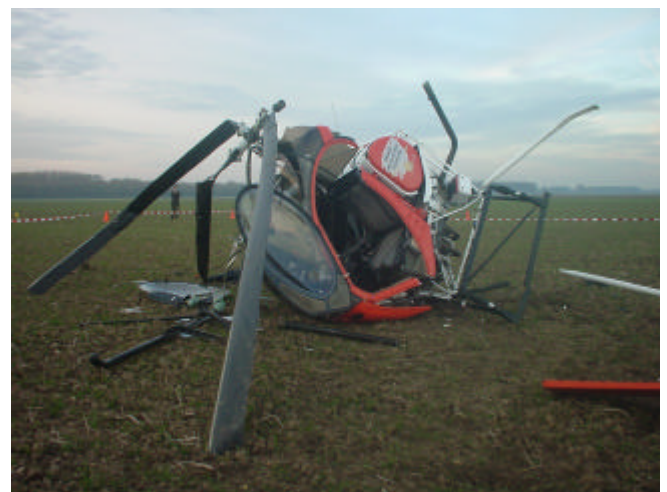
De PH-HKH na het ongeval

Korte tijd na deze handeling haperde de motor, waarna de vlieger onmiddellijk een noodlanding zonder motorvermogen (door middel van autorotatie) inzette. Tijdens de landing met autorotatie werd waarschijnlijk iets te vroeg afgevangen met als resultaat een harde landing. De PH-HKH werd tijdens de landing zwaar beschadigd. De beide inzittenden konden op eigen kracht uit de restanten van de helikopter kruipen.

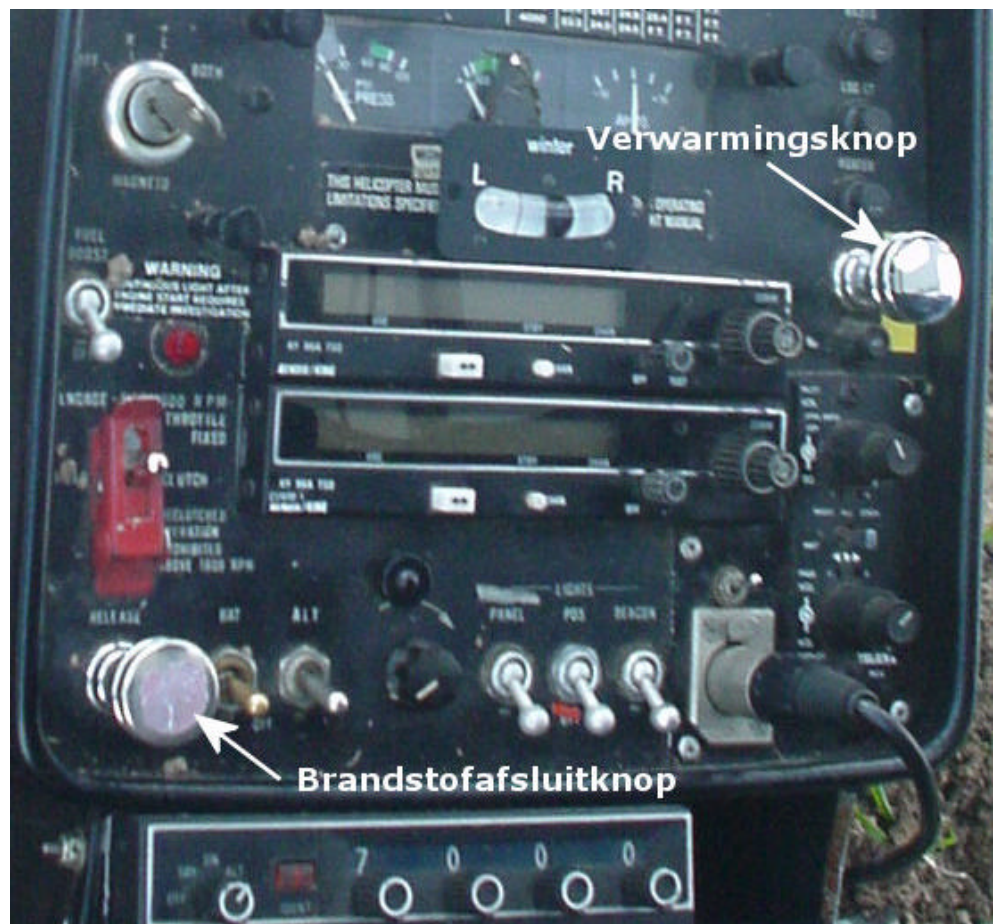
werkgever. Deze adviseerde hem om te controleren of alle elektronica was uitgezet en de brandstoftoevoer was afgesloten. De vlieger liep terug naar de PH-HKH en zag bij controle tot zijn grote consternatie dat de brandstofafsluitknop geheel was uitgetrokken. Hij realiseerde zich toen, dat hij in plaats van de verwarming aan te zetten waarschijnlijk de brandstoftoevoer naar de motor had afgesloten. De verwarmingsknop bevindt zich rechts boven de nav/com sets op het midden console. De brandstofafsluitknop bevindt zich links onder de nav/com sets. Op de PH-HKH zijn beide knoppen vrijwel identiek uitgevoerd. Achter beide knoppen zit ook een afsluitring. Op latere types is de verwarmingsknop gewijzigd in een plastic handel waarbij ook de afsluitring is verdwenen.

Het instrumentenpaneel van de PH-HKH

Toen de waarnemer verzocht of de verwarming af kon wilde de vlieger ter demonstratie de verwarming aanzetten om het verschil te laten voelen. Waarom de vlieger de verkeerde knop heeft bediend, kon niet worden achterhaald. Kennelijk werd de knop bediend zonder er bewust naar te kijken. Een bijdragende factor was in dit geval waarschijnlijk het feit dat beide knoppen geheel gelijk van uitvoering waren, waardoor op gevoel geen verschil bestond tussen beide knoppen (zogenaamde 'tactile feedback'). Ook is onderzocht of een versleten label op de brandstofafsluitknop mogelijk een rol heeft gespeeld. Hoewel de duidelijkheid van de letters op de knop voor verbetering vatbaar was, waren de letters nog wel te lezen. Aangezien beide knoppen redelijk ver uit elkaar staan (ongeveer 22 cm) heeft dit aspect waarschijnlijk geen rol gespeeld, hetgeen werd bevestigd door de vlieger die stelde dat hij goed op de hoogte was van de plaats van de knoppen op het middenconsole.
