De Onderzoeksraad voor Veiligheid

Nummer voorval: 2004094

ALGEMENE GEGEVENS VOORVAL

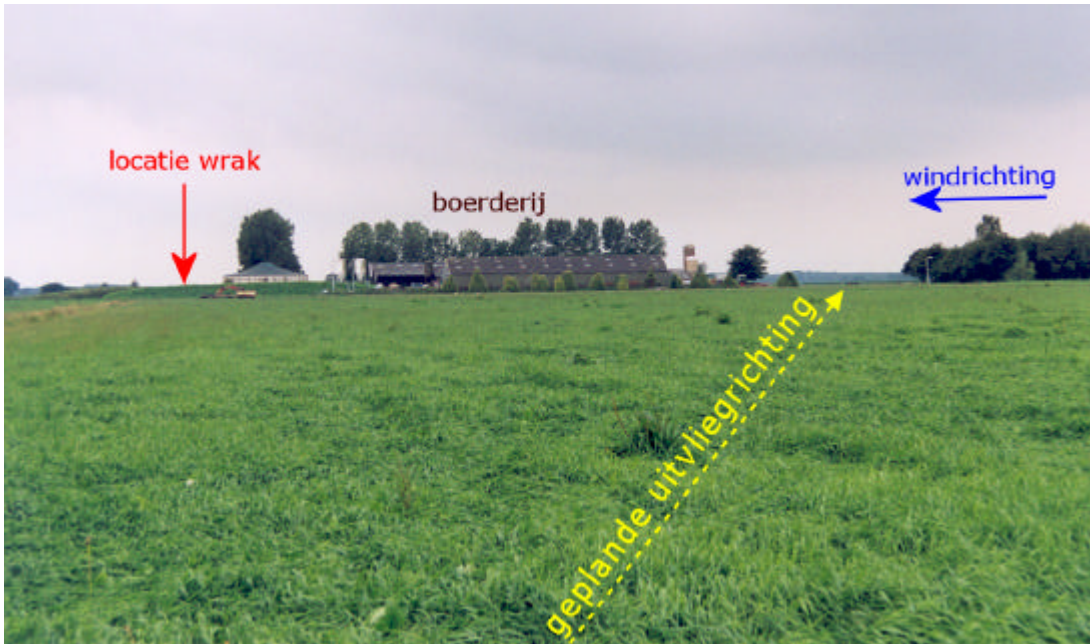
Het weiland waarvandaan was gestart was geen luchtvaartterrein en had evenmin een ontheffing zoals gesteld in Artikel 14 van de Luchtvaartwet. Of het weiland voldeed aan de eisen gesteld aan een zogenaamd "Artikel 14 veld" is door de Onderzoeksraad voor Veiligheid niet onderzocht. Praktisch gezien waren de lengte en breedte voldoende om een veilige start mogelijk te maken.

Overzicht vanaf de startplaats

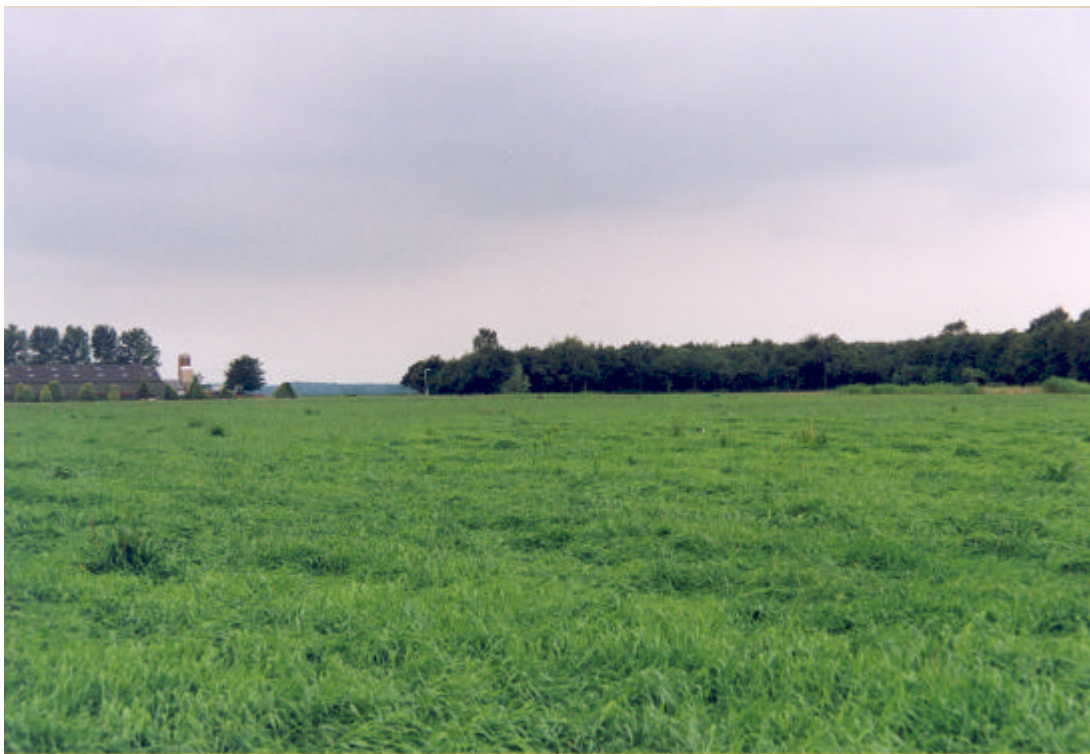
Het was de bedoeling om eerder op de dag te vertrekken maar dat moest worden uitgesteld vanwege een te harde wind. Volgens de dichtstbijzijnde KNMI weerstations Leeuwarden en Groningen varieerde de wind tijdens het ongeval tussen 270 en 290 graden met een sterkte van 18 tot 19 knopen en uitschieters (windvlagen) tot 29 knopen. Uit onderzoek is de gebruikte startrichting vastgesteld op ongeveer 250 graden. Bij 19 knopen en een hoek van 40 graden tussen een windrichting van 290 graden en een startrichting van 250 graden was de zijwindcomponent 12 knopen. Volgens het vlieghandboek van een nagenoeg identiek vliegtuig bedroeg de maximale toelaatbare zijwindcomponent voor het type vliegtuig 30 km/uur ofwel 16 knopen waaruit geconcludeerd kan worden dat de limiet niet was overschreden. Mogelijk had de PH-2T4 wel last van de windvlagen waarbij de wind op het noordelijk halfrond de neiging heeft om tijdelijk meer naar rechts door te draaien (ruimen). Verder kwam de wind vanuit de richting van een bomerij wat de kans op turbulentie vergrootte.

Bomenrij aan de rechterkant
