De Onderzoeksraad voor Veiligheid

Nummer voorval: 2005034

Classificatie: Ongeval

Datum voorval:	28-3-2005	Bemanning:	1
Plaats voorval:	Ten oosten van Terlet	Ervaring:	335 uren (821 starts) waarvan 75 uren (270 starts) op type
Registratienummer:	PH-939	Passagiers:	1
Type luchtvaartuig:	DG-500 ELAN Trainer	Letsel:	Beiden gewond
Soort luchtvaartuig:	Zweefvliegtuig	Lichtcondities:	Daglicht
Soort vlucht:	Lokale vlucht		
Fase van de vlucht:	Tijdens vrije vlucht		
Schade luchtvaartuig:	Totaal vernield

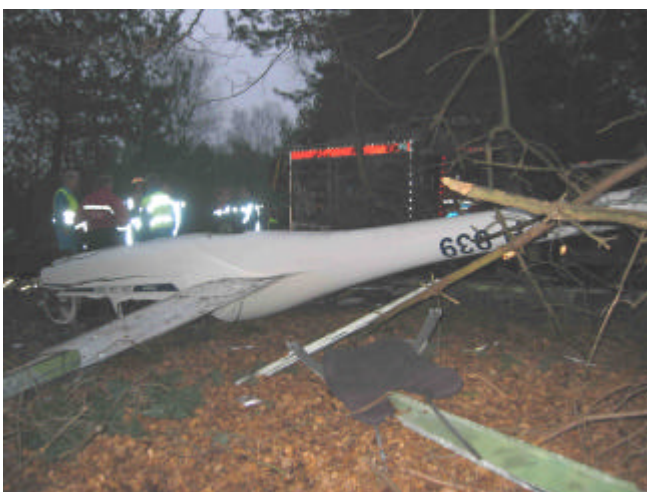
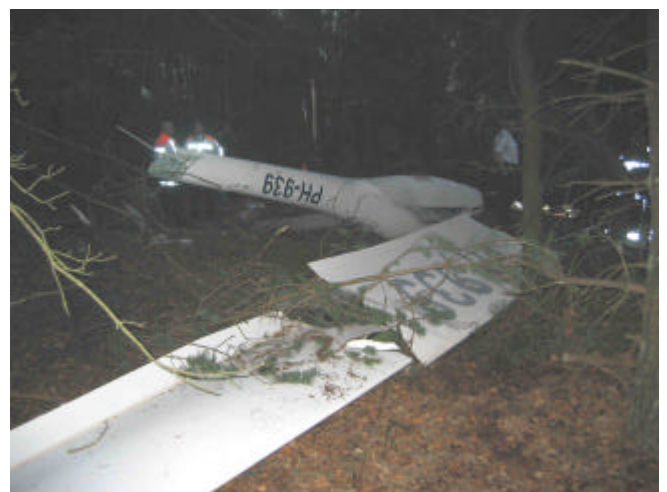
De PH-939 na het ongeval in de bossen nabij Terlet

Het technisch onderzoek op het totaal vernielde vliegtuig leverde geen aanwijzingen op die het ongeval zouden kunnen verklaren. Verder onderzoek leverde geen eenduidige oorzaak op. De grote stuurkrachten die de bestuurder ondervond zijn karakteristiek voor de uitgevoerde manoeuvre, maar het niet verder dan 45 graden kunnen terugbrengen van de dwarshelling kon niet worden verklaard. Mogelijkerwijs werden de gebruikslimieten tijdens de manoeuvre (of zelfs al tijdens de voorgaande vlucht van de bestuurder op die dag) overschreden wat mogelijk gevolgen had voor de besturing. Dit werd echter niet bevestigd door het technisch onderzoek.

De Raad is van mening dat onder de onderhavige weersomstandigheden met slechte zichtwaarden een manoeuvre waarbij met hoge snelheid op geringe hoogte stelle bochten worden gemaakt niet dient te worden uitgevoerd. Ook onder gunstige weersomstandigheden kunnen vraagtekens worden geplaatst bij de wenselijkheid van het uitvoeren van een dergelijke manoeuvre. De oefening leverde geen toegevoegde waarde op voor de bestuurder. Tenslotte kan de vraag worden gesteld of een passagier mag worden blootgesteld aan de inherente risico's van dit soort manoeuvres.
