DATUM	UW KENMERK	BLADNUMMER
1 augustus 2006		1 van 9
CONTACTPERSOON	ONS KENMERK	BIJLAGE(N)
DOORKIESNUMMER		1
	ONDERWERP	
	Aanrijdingen tegen masten van hand- en lichtwegwijzers

Aanrijdingen tegen handwijzerpalen – aard en omvang problematiek

Beknopte beschrijving ernstige ongevallen met handwijzerpalen in Flevoland

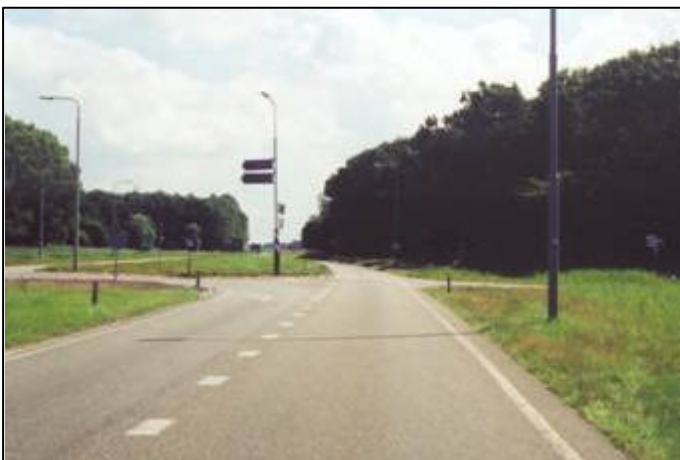
Het eerste ongeval heeft plaatsgevonden op 21 juli 2003 in Lelystad. Daarbij is een personenauto die van de afrit kwam, bij het oversteken van de kruising in botsing gekomen met een van links naderende vrachtauto. De vrachtauto botste met de voorzijde tegen het achterste deel van de linkerflank van de personenauto. Ten gevolge van die botsing is de personenauto naar rechts geslagen en tevens om de hoogteas gerooteerd; het voertuig botste vervolgens met de linkerzijde tegen een zich op de kruising bevindende handwijzerpaal. Ten gevolge van het ongeval is de bestuurder overleden en de passagier (die op de rechtersstoel zat) zeer ernstig gewond geraakt.

Deze foto toont de kruising waarop het ongeval plaatsvond, met in het midden de betreffende handwijzerpaal. De vrachtauto reed in de richting waarin de foto werd gemaakt; de personenauto naderde via de afrit die rechts op de foto is te zien.

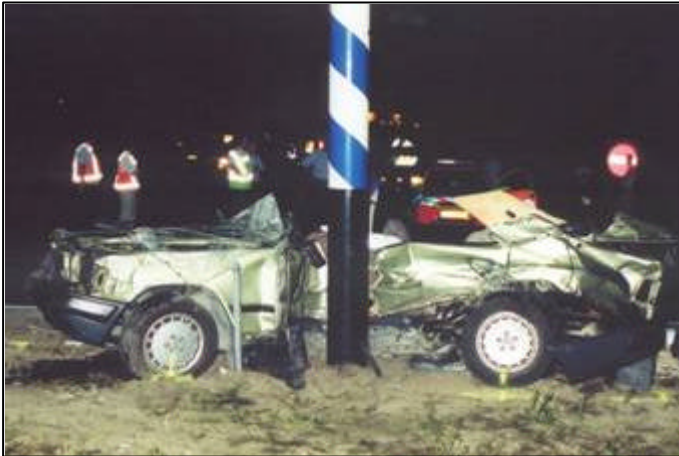
Deze foto toont de schade aan en de eindpositie van de personenauto. Te zien is dat het voertuig ter hoogte van het linkervoorportier tegen de handwijzerpaal is gebotst. Opgemerkt kan worden dat de schade aan het achterste deel van de linkerzijde veroorzaakt werd door de aanrijding met de vrachtauto.

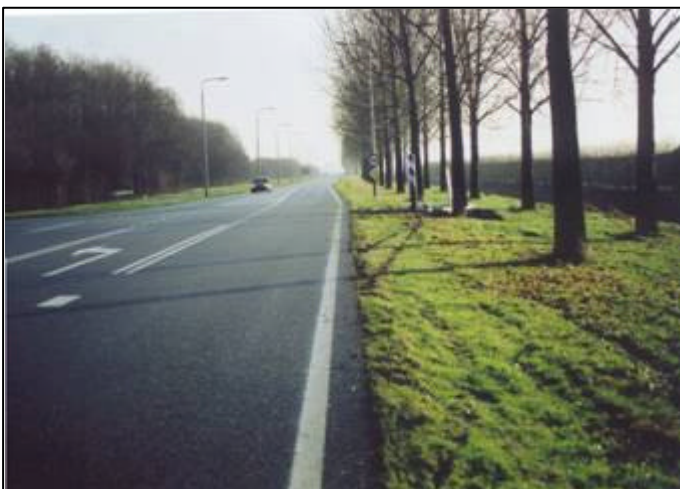
Het tweede ongeval heeft plaatsgevonden op 10 januari 2004 in de gemeente Dronten. Het betrof in die zin een eenzijdig ongeval dat een personenauto, zonder eerst een ander voertuig te hebben geraakt, met een handwijzerpaal in botsing is gekomen. De betreffende auto reed op de Dronterweg en is in een slip geraakt toen de bestuurder uitweek voor een andere personenauto die vanaf een zijweg de Dronterweg opreed. Nadat het voertuig al slippend van de rijbaan was geraakt, is het ongeveer dwars en met het midden van de linkerflank tegen een zich in de berm bevindende handwijzerpaal gebotst. Ten gevolge van die aanrijding is de bestuurder overleden en de passagier (die op de rechtersstoel zat) ernstig gewond geraakt.

Deze foto is gemaakt in de richting waarin de verongelukte auto reed. De handwijzerpaal waarmee het voertuig in botsing is gekomen, bevindt zich ter hoogte van de zijweg in de rechterberm.

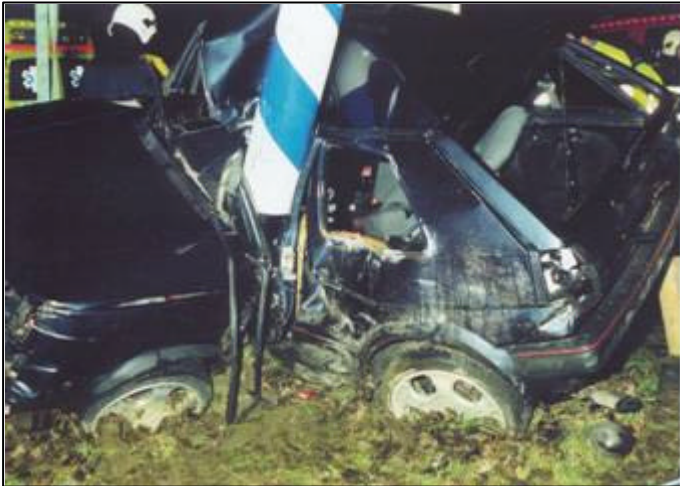
Op de foto hiernaast is te zien dat de auto ongeveer met het midden van de linkerflank tegen de handwijzerpaal terecht is gekomen.

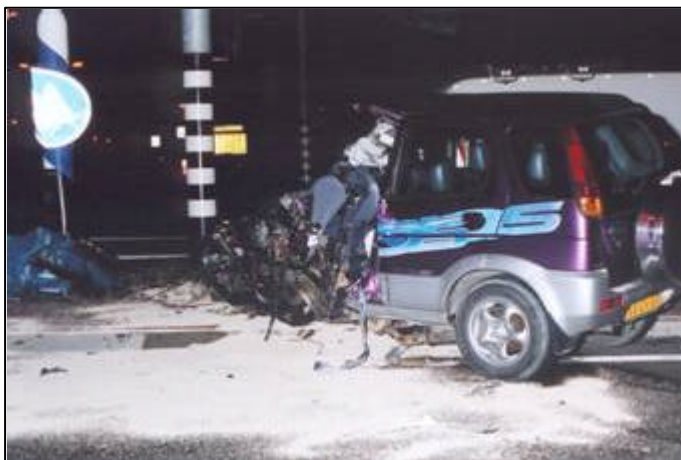
Het derde ongeval heeft plaatsgevonden op 28 juli 2004 in Almere. Het betrof in die zin een eenzijdig ongeval, dat een personenauto, zonder eerst een ander voertuig te hebben geraakt, met een handwijzerpaal in botsing is gekomen. Dat het voertuig van de weg raakte was waarschijnlijk het gevolg van onwel worden van de bestuurster. Door de botsing met de handwijzerpaal is de bestuurster zeer ernstig gewond geraakt; van het voertuig raakte met name de linkervoorhoek zeer zwaar beschadigd.

Op de foto hiernaast is links de handwijzerpaal te zien waarmee de auto in botsing is gekomen. Het voertuig is door/na de botsing een kwartslag om de hoogte -as geroteerd.

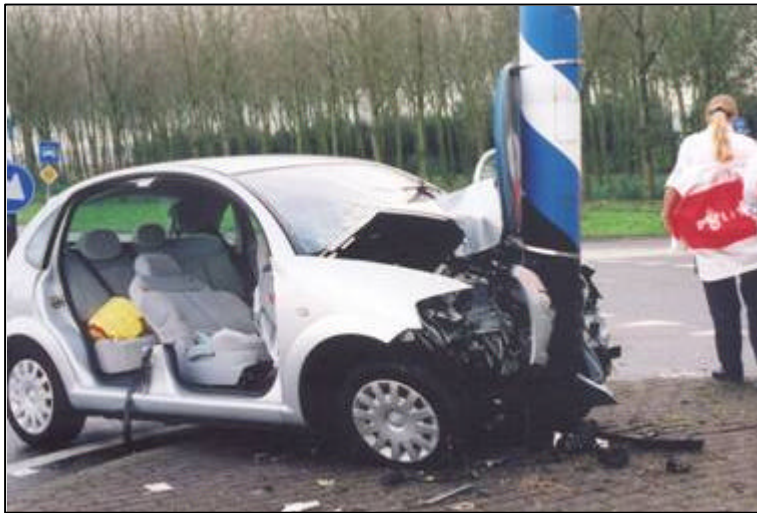
Het vierde ongeval vond plaats op 21 oktober 2005 in Almere. Ook dit betrof in die zin een eenzijdig ongeval, dat een personenauto zonder eerst een ander voertuig te hebben geraakt tegen een handwijzerpaal is gebotst. Het voertuig is tijdens het oversteken van de kruising uit koers geraakt en frontaal tegen een handwijzerpaal gebotst. Ten gevolge van die botsing raakte de bestuurder ernstig gewond.

De foto hiernaast toont de schade aan en eindpositie van de auto.

Opgemerkt kan worden dat de beide rechterportieren en de middenstijl verwijderd zijn in het kader van de hulpverlening aan het slachtoffer.
