De Onderzoeksraad voor Veiligheid

Nummer voorval: 2004067 **Classificatie:** Ongeval

ALGEMENE GEGEVENS VOORVAL

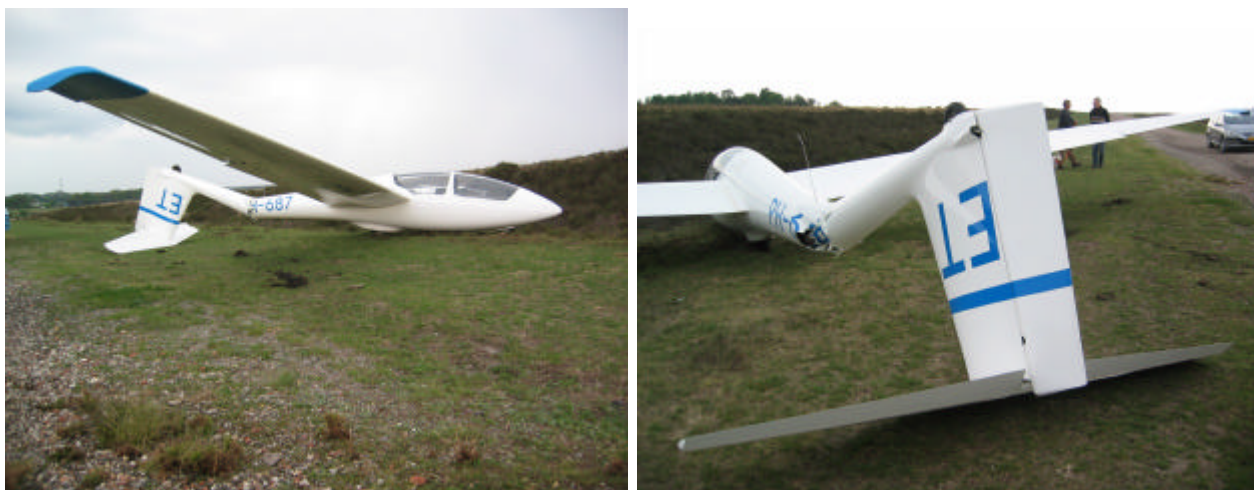
De PH-687 na het ongeval

op het verharde pad te landen. Dit werd niet direct begrepen door de bestuurder waarop de instructeur zelf de knuppel naar voren wilde brengen om zo weer voldoende snelheid te verkrijgen. Op dat moment ging eerst de linkervleugel omlaag en vervolgens de rechtervleugel. De rechtervleugel raakte de heidehelling die langs het verharde pad loopt en het zweefvliegtuig maakte een draai van 90 graden rechtsom en schoof zijdelings naar beneden, waarna het tot stilstand kwam. De romp van het zweefvliegtuig brak hierbij voor de staart door midden. Beide inzittenden bleven ongedeerd.
