De Onderzoeksraad voor Veiligheid

Nummer voorval: 2005135 **Classificatie:** Ernstig incident

Datum voorval:	14-09-2005	Cockpit bemanning:	2
Plaats voorval:	Amsterdam (EHAM)	Cabine bemanning:	0
Registratienummer:	JA01KZ		
Type luchtvaartuig:	Boeing 747-400F	Passagiers:	0
Soort luchtvaartuig:	Vrachtvliegtuig		
Soort vlucht:	Vrachtvlucht	Letsel:	Geen
Fase van de vlucht:	Start		
Schade luchtvaartuig:	Aanzienlijk	Lichtcondities:	Daglicht

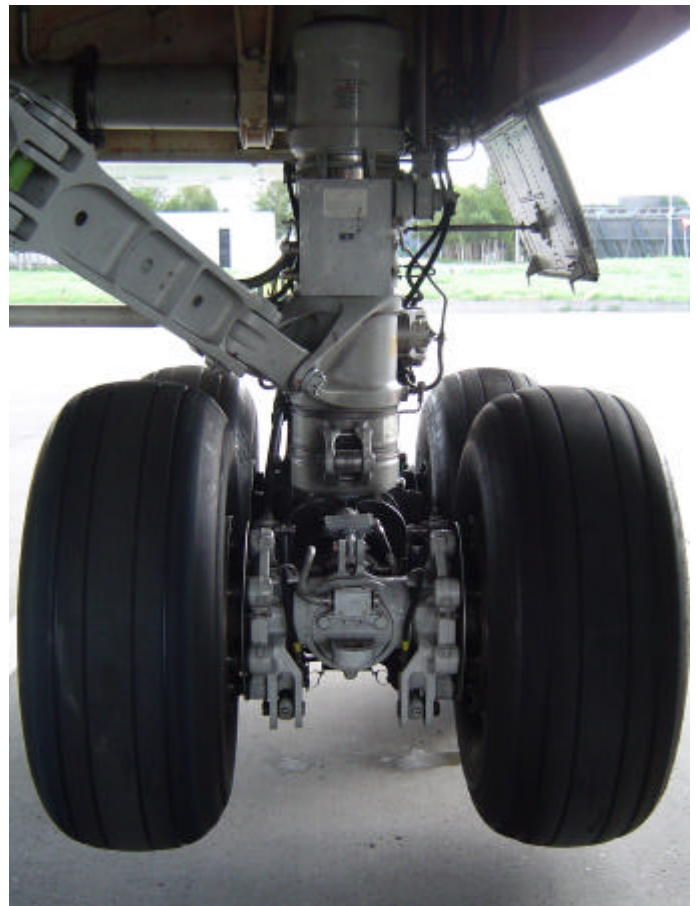
De bemanning voerde de items uit van de "non-normal checklist" voor "GEAR TILT" en "GEAR DISAGREE" maar de situatie veranderde niet. Een poging om het landingsgestel neer te laten en weer op te halen was zonder succes, de EICAS meldingen verdwenen niet. De bemanning besloot terug te keren naar Amsterdam waar een probleemloze landing werd gemaakt. Op het platform waren gebroken afdichtingen zichtbaar bij het linker (romp)landingsgestel met schade aan de wieldeuren en verbindingen naar het landingsgestel/vliegtuigconstructie bevestigingspunt. De schokdemper werd volledig ingedrukt aangetroffen (gasdruk was nul) en de banden raakten de grond niet.

Volledig ingedrukte schokdemper met banden van de grond

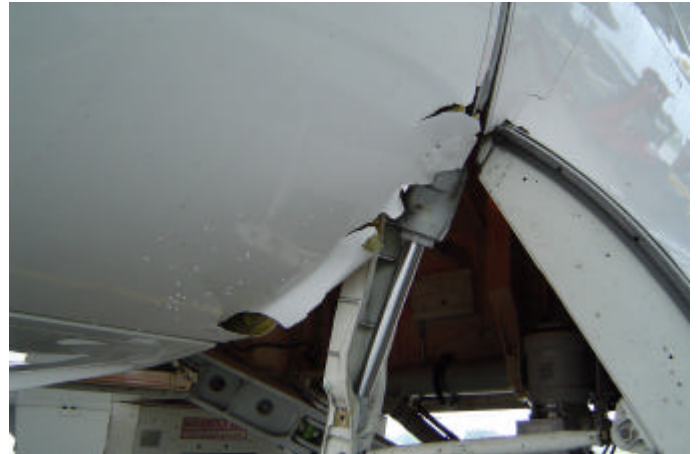
Boeing zond een reparatieteam en een service technicus om de luchtvaartmaatschappij te ondersteunen bij het onderzoek aan het landingsgestel. Het Boeing team meldde dat de schade was veroorzaakt door over-extensie ("over-extension") van het linker (romp)landingsgestel. Tijdens het ophalen van het landingsgestel hebben de banden van het te ver uitgeschoven linker (romp)landingsgestel de vliegtuigconstructie geraakt en beschadigd. Bij de incident landing werd de schokdemper volledig ingedrukt en bleef de demper in de volledig ingedrukte toestand.

Beschadigde vliegtuigconstructie

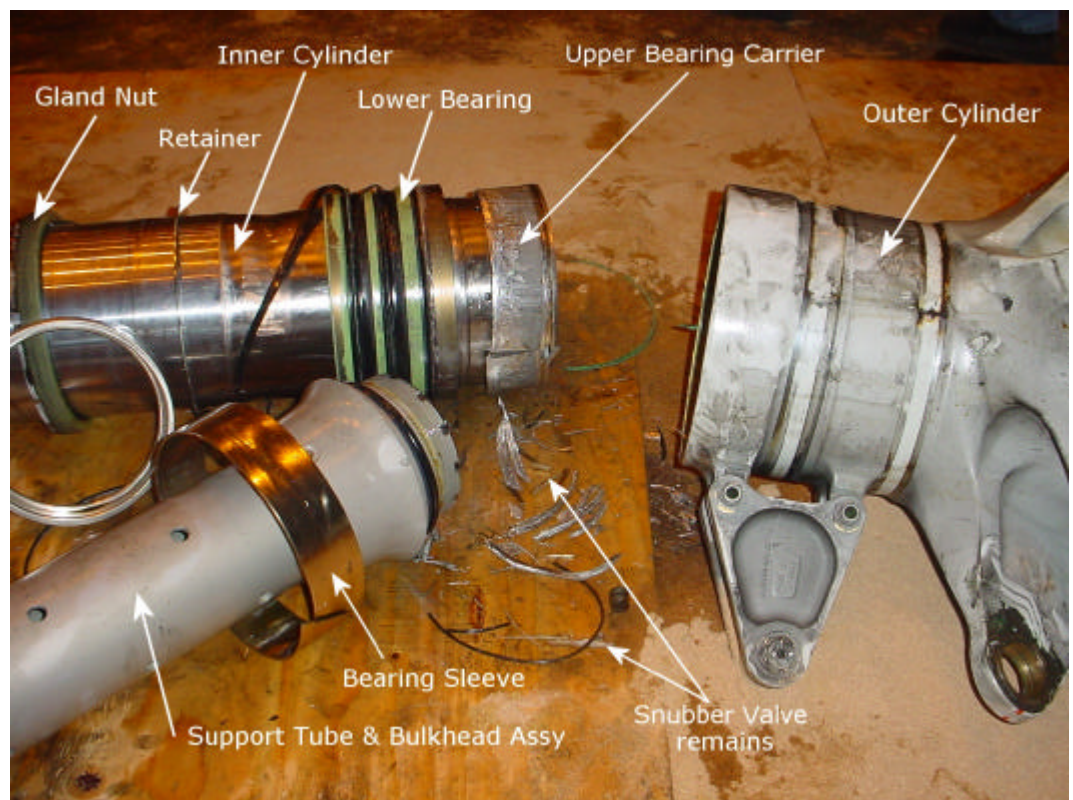
De bovenste lagerhouder, bovenste lagerbus ("upper bearing sleeve"), en schraapveer werden los aangetroffen in de buitencilinder. De schraapveer was op minstens acht plaatsen gebroken waarbij de horizontale flens volledig was afgescheurd; de bovenste lagerhouder helften waren gebroken nabij de onderste ontlastklep; de geleidehuls had meerdere scheuren.

Bovendien was de binnencilinder gebogen en de bovenste lagerbus was op meerdere plaatsen beschadigd. De vervorming van de binnencilinder was het gevolg van de over-extensie en was veroorzaakt door vastslaan van de bovenste cilinderbus in het onderste lager tijdens de incident landing.

Beschadigde onderdelen

Demontage en onderzoek van de schokdemper toonden aan dat breuk van de bovenste lagerhouder het begin was van de schade aan de inwendige schokdempercomponenten en de erop volgende over-
extensie.
