'Tail strike' tijdens de start

Boeing 737-800, registratie PH-HZB,
Rotterdam Airport, 12 januari 2003

Den Haag, november 2006, projectnummer 2003004

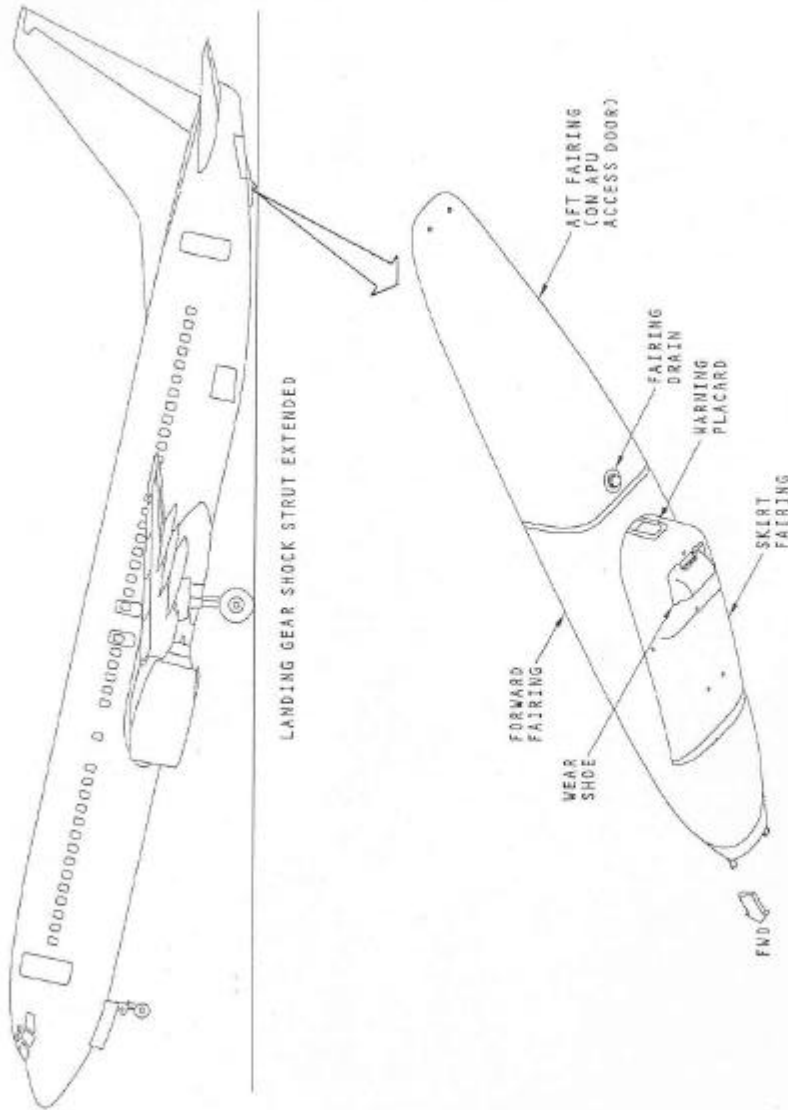
TAIL SKID - GENERAL DESCRIPTION

Het luchtvaartuig had schade opgelopen aan de onderkant van de romp, vóór de positie van de staartslof, aan de staartslof zelf en aan het neuswiel. De schade is aanvankelijk vastgesteld door de technische dienst van Transavia airlines te Rotterdam en in een later stadium door een onderzoeksteam van Boeing in samenwerking met de technische dienst van Transavia airlines. Op de binnenste cylinder van de schokbreker van het neuswiel zat een licht schadespoor, dat was veroorzaakt door de inslag. Bovendien werd een kleine deuk gevonden in het achterste drukschot.

De slijtschoen van de staartslof werd aan het begin van baan 24 teruggevonden. De vier bevestigingsbouten lagen er af. Zie bijlage B voor de positie van de slijtschoen op de staartslof van de Boeing 737-800.

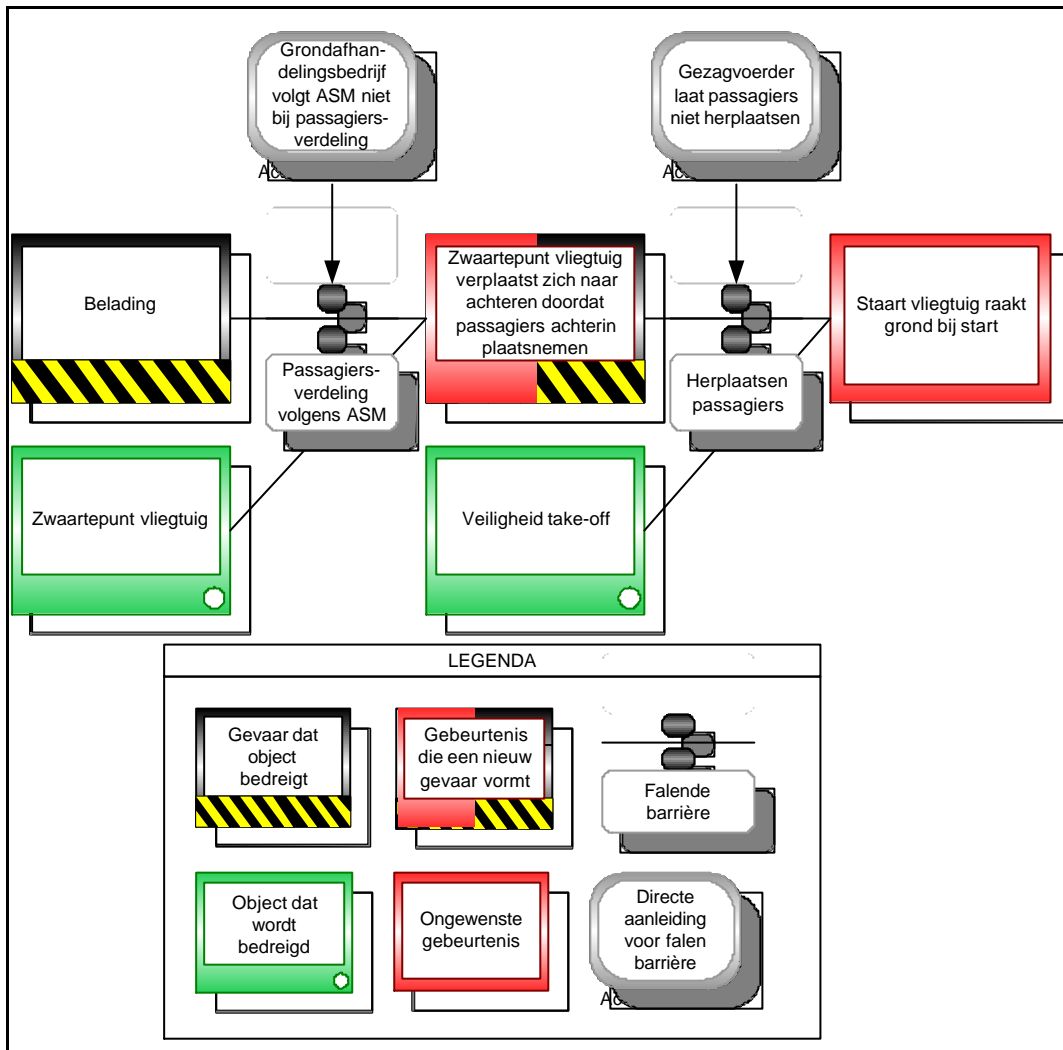
Figuur 1: Vereenvoudigde weergave van de Tripod analyse van de "tail strike" van de Boeing 737-800 tijdens de start op de luchthaven van Rotterdam op 12 januari 2003

- de passagiers achter in het vliegtuig plaats namen doordat het grondafhandelingsbedrijf, in strijd met de ASM voorschriften, de stoelen ongelijkmatig aan de passagiers toeweest;
- het zwaartepunt van het vliegtuig vlak voor de start buiten de grenswaarde lag doordat de gezagvoerder de passagiers niet liet herplaatsten en;
- hierdoor de staart van het vliegtuig bij de start in aanraking kwam met de grond.

In het rapport wordt op diepgaande wijze voor iedere barrière beschreven waarom deze er niet was of waarom deze niet heeft gefunctioneerd zoals beoogd. Hierbij maakt het rapport – analoog aan de Tripod methodiek - onderscheid in de precondities of context waarin de barrières tekort schoten en de achterliggende structurele tekortkomingen op het niveau van de organisatie. Voor de leesbaarheid van het diagram worden deze precondities en structurele tekortkomingen afzonderlijk in tabel 11 benoemd.
