**Ontsporingen op Amsterdam Centraal,
6 en 10 juni 2005**

Den Haag, 30 november (projectnummer M2005RV0606-04 en M2005RV0610-02)

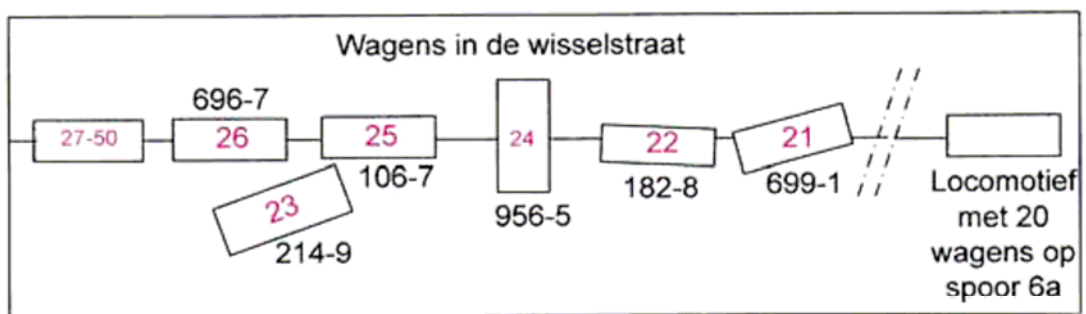
Afb. 1 Schematische positie van de wagens na de ontsporing (bron: Inspectie VenW)

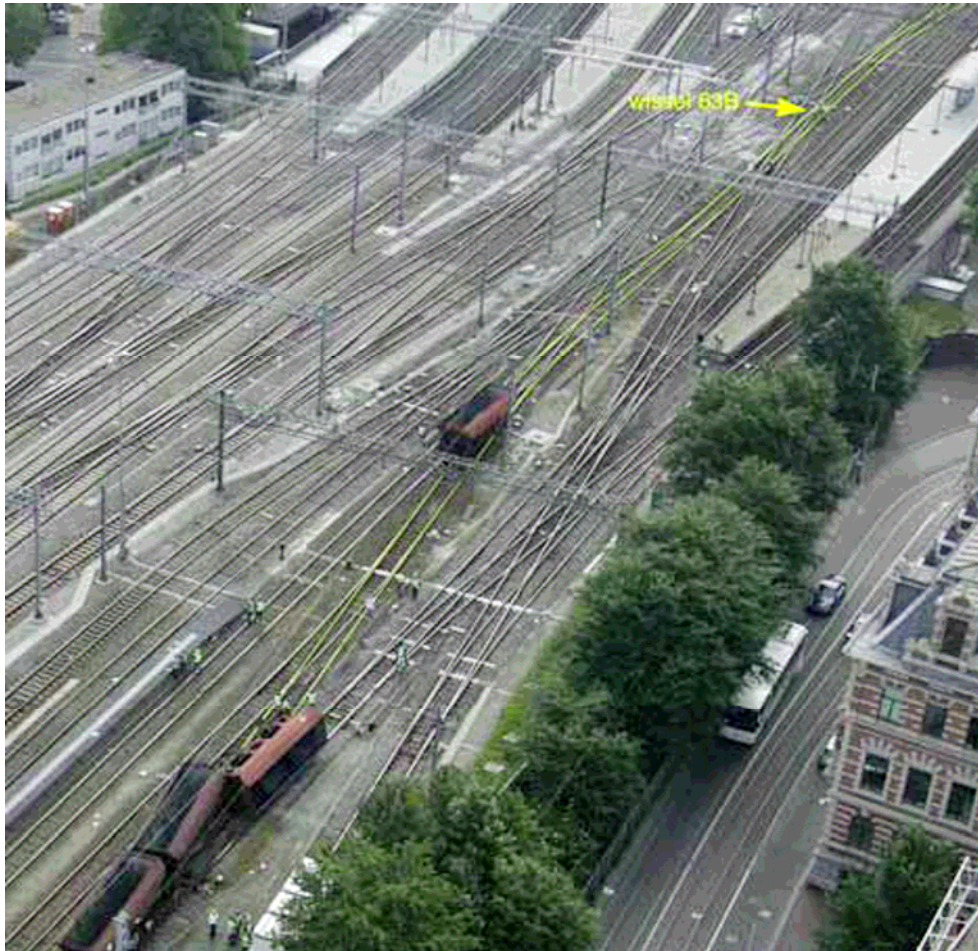
Afb.2 Defecte wissel 63, rijweg en eindpositie ontspoorde wagens

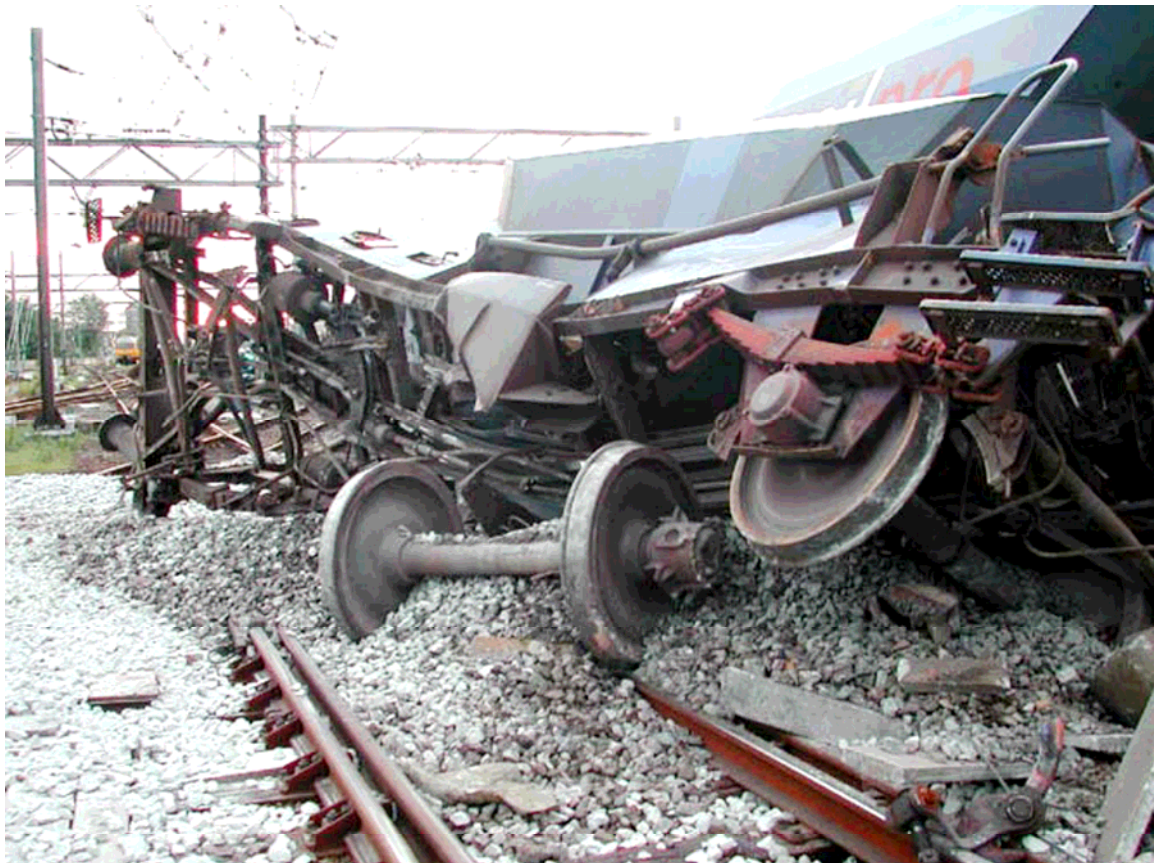
afb. 3 Beeld van de ravage

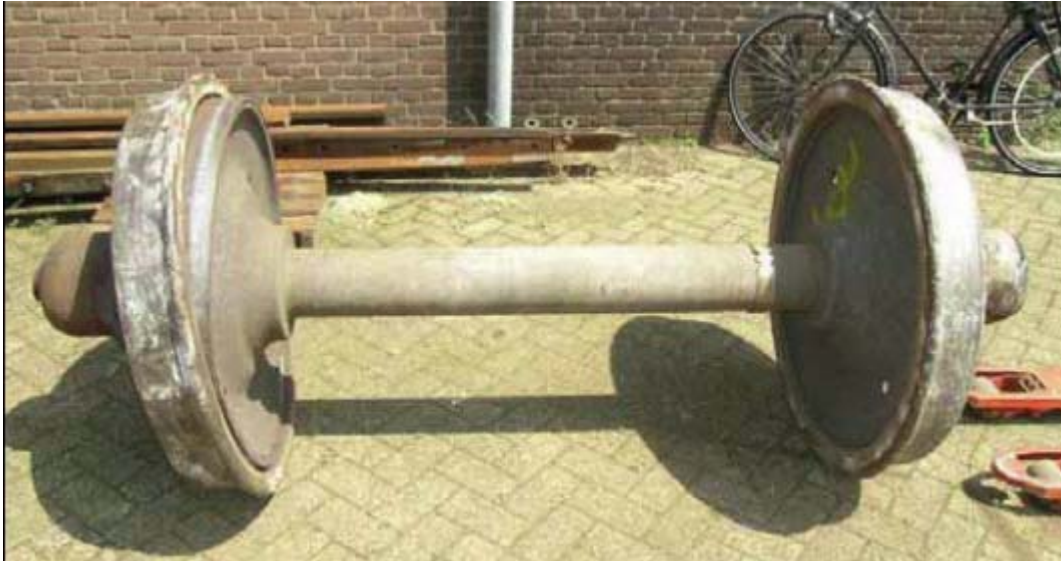
Inspectie VenW concludeert in haar rapport, dat de ontsporing het directe gevolg is van de losse en verschoven wielband van het linker wiel van het achterlopende wielstel van wagen 22. De achterliggende oorzaak van het spontaan losschieten van de wielband is door Inspectie VenW niet vastgesteld. De overige waargenomen schade aan het materieel en de infrastructuur kan aangemerkt worden als gevolgschade. Uit controle van de gegevens van metingen kort na de ontsporing en ook uit gegevens van de onderhoudsdatabase blijkt volgens Inspectie VenW dat er in de infrastructuur geen sporen zijn gevonden die aanleiding zouden kunnen geven voor ontsporing.

Afb. 4 De achterste as van wagen 22 (Bron: Inspectie VenW)

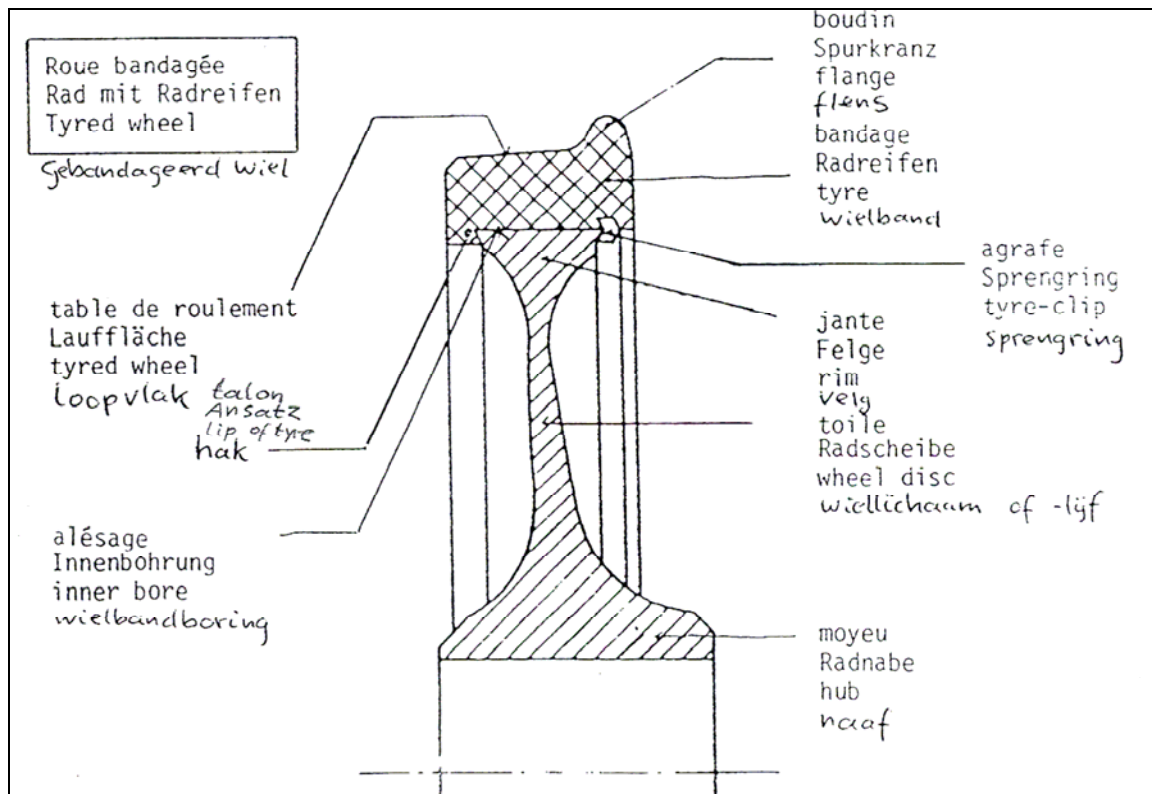
Een tweede borging tegen het loslopen, specifiek tegen het zijdelings verschuiven van de wielband, is de sprenging. De sprenging wordt aan de binnenkant van het wiel gewalst, waarna de lip van de wielband (die deels over het binnenwiel heen valt) tegen de sprenging wordt geperst. De sprenging kan niet voorkomen dat de wielband van een wiel losraakt, maar heeft de functie van een extra borging voor het geval dat de krimpspanning niet meer voldoende is en de wielband toch losraakt van het binnenwiel: de sprenging zorgt er voor dat de wielband dan niet zijdelings gaat verschuiven.

Afb. 5 Opbouw van het systeem wielband - binnenwiel en sprenging (bron foto: Inspectie VenW)

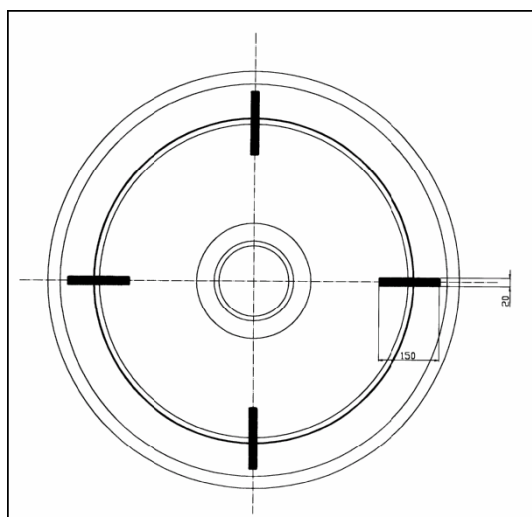
De wagenmeester heeft verklaard rechts langs de gehele trein te zijn gelopen, terwijl de remmen vast waren en links langs de gehele trein met de remmen gelost. Uit deze controle zijn volgens de wagenmeester geen bijzonderheden naar voren gekomen¹⁶. Uit nader onderzoek door Inspectie VenW is gebleken, dat van verschillende wagens van de ontspoorde trein de controlemarkeringen (vier strepen op de wielflanken, geschilderd om de 90°) van de gebandageerde wielen niet aanwezig of onduidelijk zichtbaar waren. Deze strepen zijn voorgeschreven en dienen als een controlemiddel om verschuiving of losraken van de wielband te kunnen opmerken¹⁷. De controlemarkeringen maken een verschuiving van de wielband goed waarneembaar, alsook roestvorming tussen de band en het binnenwiel (een indicatie dat er iets aan de hand kan zijn).

Afb. 6 Positie van de witte controle merken op wielbanden, Lengte 150 mm, breedte 20 mm.

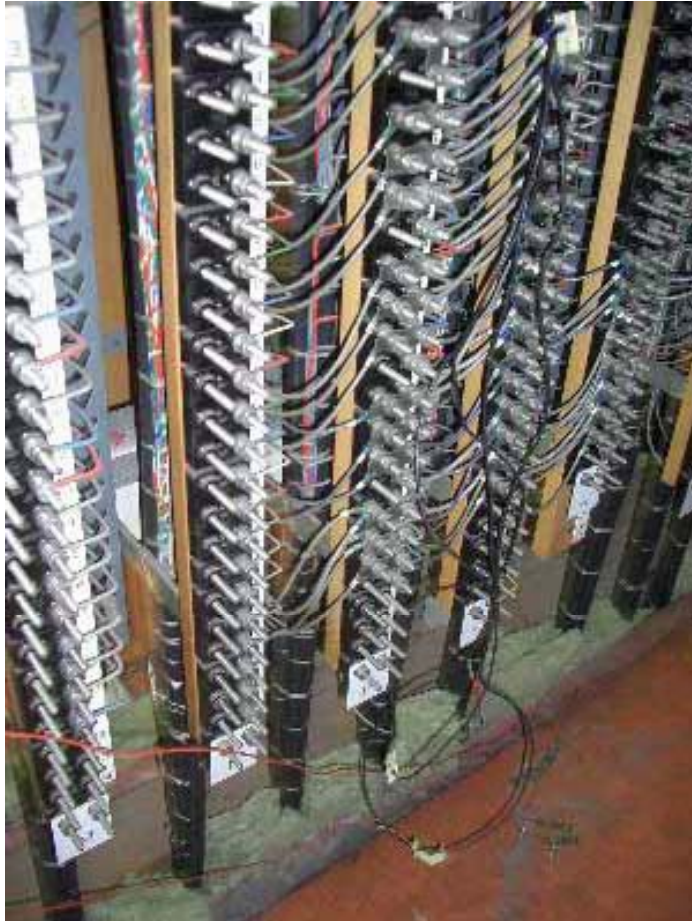
Om in een dergelijke situatie de wissel toch te kunnen gebruiken, kan deze in één stand fysiek worden vastgeklemd. In die stand is de wissel dan veilig te berijden. Maar omdat als gevolg van de kapotte kabel de seinen voor de betreffende rijweg niet op groen kunnen worden gezet, moet óf de treindienstleider elke trein afzonderlijk een opdracht geven om door rood licht te rijden (wat een tijdrovend proces is), óf het storingssignaal in het bedieningssysteem moet 'kunstmatig' worden verwijderd. Dat laatste gebeurt bij het aanbrengen van een overbrugging. De beveiligingsinstallatie wordt dan zodanig aangepast (middels het aanbrengen van snoeren tussen relais) dat het systeem het signaal geeft dat de wissel naar een bepaalde kant in controle ligt. Dit signaal is echter niet meer gekoppeld aan de daadwerkelijke stand van de wissel buiten, maar is een 'kunstmatig' opgeroepen signaal. Als de wissel bijvoorbeeld handmatig in een andere stand wordt gelegd, blijft het systeem de stand aangeven die met het aanbrengen van de overbrugging is gekozen. De treindienstleider ziet alleen het signaal dat de wissel in controle is (het signaal dat hij of zij normaliter ook ziet) en ziet daarbij niet dat het om een signaal als gevolg van een overbrugging gaat.

Afb. 7 Met zwarte lange snoeren zijn de stroppen (tijdelijke verbindingen) aangelegd in het relaishuis (Bron foto: Inspectie VenW).

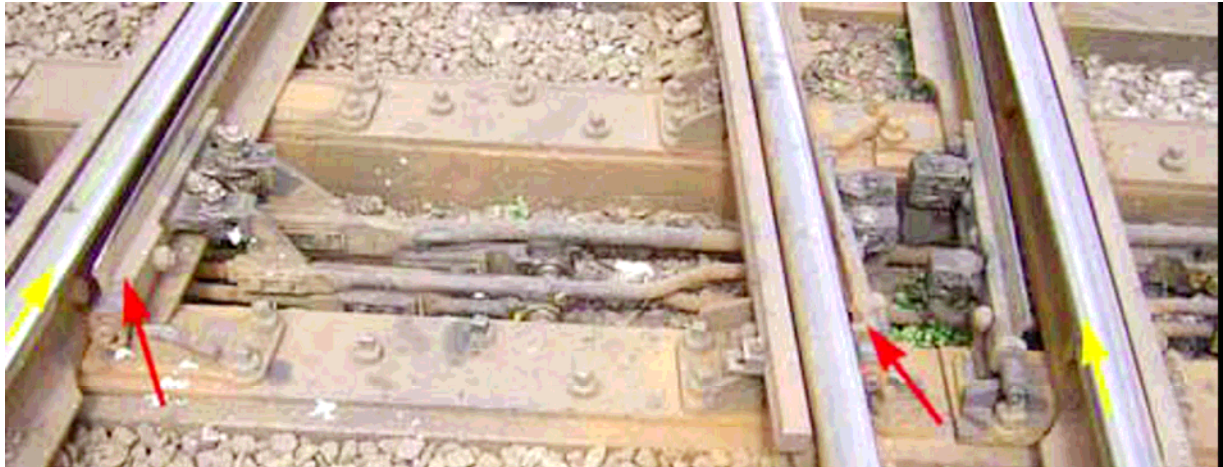
De treindienstleider leidde enkele treinen over deze wissel in de veronderstelling dat deze rechtsleidend lag (wat het systeem aangaf) terwijl de wissel linksleidend lag. Daardoor werd de wissel open gereden en raakte deze beschadigd (zie onderstaande afbeelding).

Afb. 8 Wissel 63B in de stand aangetroffen direct na de ontsporing. Hierop zijn duidelijk de openstaande tongen te zien.
