**Ongevallen met Russische vliegtuigen  
die in Nederland gestationeerd zijn,**  
ongeval met de Yakolev 52, RA02080, nabij  
Heeten op 9 maart 2001 en ongeval met de  
Sukhoi 29, RA01276, op marinevliegveld de  
Kooy op 7 juni 2002

Den Haag, december 2006 (projectnummer 20010128 en 200232079)

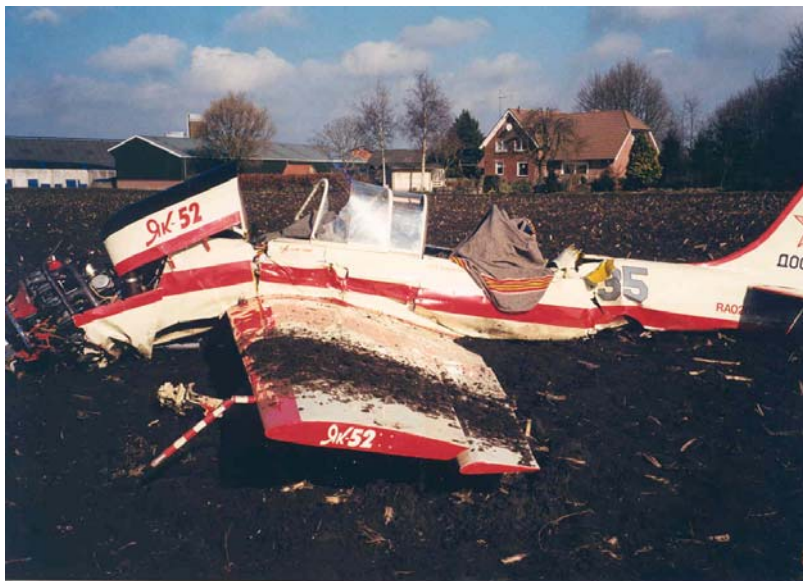
Afbeelding 1: Het wrak van de Yak-52 na de impact

Uit de schade aan de vloer en de voetpedalen van het vliegtuig viel af te leiden dat de instructeur op het moment van impact het vliegtuig bestuurde. De motor en de ophanging waren naar beneden geknikt. Het voorste deel van de romp was ter hoogte van de vleugelvoorrand eveneens naar beneden geknikt. De vleugels waren licht beschadigd. De romp achter de cockpit was gescheurd en het richtingsroer was uit de bovenste twee scharnierpunten gelicht. De achterzijde van de romp was, gezien in de vliegrichting, licht naar links geknikt. In de bodem waren onder de motor en onder de wielen van het hoofdlandingsgestel inslagen zichtbaar. Het wrak was compleet; afgezien van enkele kleine onderdelen zijn geen onderdelen in de omgeving van het vliegtuig aangetroffen. Na de berging werd technisch onderzoek aan het vliegtuig verricht.

Het schadebeeld van het vliegtuig na het ongeval past bij een horizontale of nagenoeg horizontale stand van het vliegtuig op het moment dat het de grond raakte. Gelet op het schadebeeld en de verklaringen van de ooggetuigen is het waarschijnlijk dat het vliegtuig in een vlakke spin is geraakt en hier niet van is hersteld. Het onderzoek heeft niet kunnen uitwijzen of het vliegtuig opzettelijk in een vlakke spin is gebracht of dat dit onopzettelijk is gebeurd.

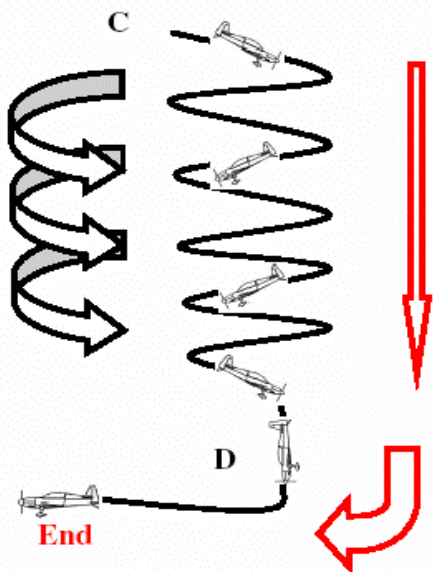
Afbeelding 3: Vlakke spin

Een vlakke spin is een figuur waarbij het vliegtuig in horizontale stand (nagenoeg zonder rolhoek), in ieder geval met een neuslage stand van minder dan  $45^\circ$  ten opzichte van de horizon, draaiend om de top-as naar beneden valt waarbij een spiraalfiguur wordt gemaakt. De vlakke spin wordt meestal ingezet vanuit een normale spin. Bij een normale spin wordt het motorvermogen tot het minimum teruggenomen en de neusstand met behulp van het hoogteroer omhoog gebracht. Hierbij loopt de snelheid zodanig terug en wordt de invalshoek van de vleugels zo vergroot dat beide vleugels overtrokken raken. Vervolgens wordt met het richtingsroer een gierbeweging om de top-as ingezet. Het gevolg hiervan is dat het vliegtuig wegrolt over de zijde van de richting waarin de gierbeweging is ingezet. Om vanuit deze situatie in een vlakke spin te komen wordt de rolbeweging van het vliegtuig opgeheven door de rolroeren tegen de spinrichting in te bewegen. Een neveneffect hiervan is dat de draaisnelheid van het vliegtuig om de top-as zal toenemen. De draaisnelheid kan nog meer vergroot worden door het hoogteroer naar beneden te bewegen. Door de centrifugaalkrachten die ontstaan door het sneller draaien, zal de neus van het vliegtuig omhoog komen. Tegelijkertijd wordt het motorvermogen vergroot waarna door het gyroscopische effect van de propeller de neus van het vliegtuig verder omhoog zal komen. Hoever de neus omhoog zal komen, is onder andere afhankelijk van het motorvermogen en de uitvoering en eigenschappen van het vliegtuig. Zo zal bij een lang vliegtuig waarbij de motor relatief ver van het zwaartepunt ligt, zoals bij de Yak-52, de neus verder omhoog komen dan bij een kort vliegtuig. De hoogte van het vliegtuig zal hierbij afnemen met ongeveer 50 tot 60 meter per rotatie. De rotatiesnelheid zal echter verder toenemen tot ongeveer 2 tot 1 seconden per volledige  $360^\circ$  rotatie. In verband met het motorkoppel kan de spin het beste worden ingezet tegen de draairichting van de propeller in. De propeller van een Yak-52 draait linksom dus de bestuurder van het vliegtuig zal de spin het best rechtsom kunnen maken. Van de Yak-52 is ook bekend dat het vliegtuig makkelijk door een onjuist uitgevoerde stall-turn<sup>27</sup> in een vlakke spin terecht kan komen.

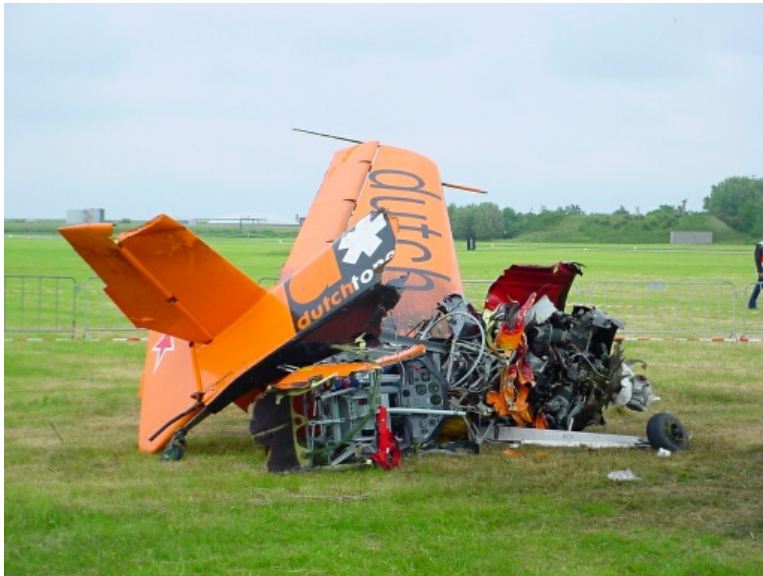
tumble, onvoldoende was voor het vliegtuig om te accelereren naar een snelheid waarbij het vliegtuig weer horizontaal kon vliegen of kon klimmen. Terwijl de bestuurder trachtte het vliegtuig weer onder controle te krijgen, miste het vliegtuig op korte afstand een ILS-antenne, raakte vervolgens de grond en brak in stukken. Hierbij vatte de vrijgekomen brandstof en olie direct vlam. De brandweer die vrijwel onmiddellijk ter plaatse was, had de brand snel onder controle. De bestuurder werd door de brandweer met relatief lichte verwondingen uit het wrak bevrijd.

Afbeelding 4: Het wrak van de Su-29 na impact
