De Onderzoeksraad voor Veiligheid

Nummer voorval: 2004106

Classificatie: Ernstig incident

Datum:	06-07-2004	Cockpit bemanning:	3
Plaats voorval:	Amsterdam Airport Schiphol	Cabine bemanning:	12
Registratienummer:	CS-TMR	Passagiers:	314
Type luchtvaartuig:	Lockheed L-1011-385-3 Tristar 500	Letsel:	Geen
Soort luchtvaartuig:	Passagiersvliegtuig		
Soort vlucht:	Passagiersvlucht	Lichtcondities:	Daglicht
Fase van de vlucht:	Start		
Schade luchtvaartuig:	Ernstig

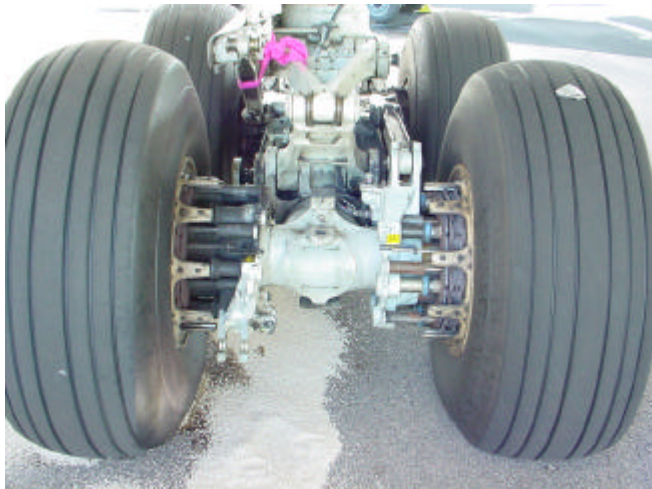
Men ontdekte dat het rechter MLG ernstige schade had opgelopen tijdens de afgebroken start. Het oor van het remverbindingsstuk ("brake link connection lug") van de remunit rechtsvoor (zie linker foto) en een aantal elektronische en hydraulische leidingen van het rem- en antislipsysteem van het rechter MLG werden gebroken aangetroffen. Op dat moment werden verder geen sporen van scheurvorming waargenomen. De vier banden van het linker MLG waren leeggelopen waarvan twee banden grote slijtplekken vertoonden. Drie banden (twee achter en een linksvoor) van het rechter MLG waren gedeeltelijk leeggelopen. Een aantal kleine onderdelen van het rechter MLG werden op de startbaan aangetroffen. Na het verslepen vanaf de startbaan werd een grote scheur aangetroffen in het voorste deel van het rechter MLG draaistel ("bogie beam") (zie rechter foto).

Het gebroken oor (linksonder) van het rechter MLG

- Onderzoek van de breukvlakken van het afgebroken oor van de remunit vertoonde sporen van overbelasting.
- Aan de randen waren enkele mechanische beschadigingen aanwezig. De herkomst daarvan kon niet worden vastgesteld.

2. Het oor op de remunit brak het eerst. Dit kon het resultaat zijn van een of ander vooraf aanwezig inwendige fout. Teveel speling in het lager, bestaande beschadiging, materiaal- of bewerkingsfouten. Hierdoor kon de remunit draaien om de wielas. Het remverbindingsstuk met het losse uiteinde sneed de elektronische en hydraulische leidingen door van het rem- en antislipsysteem. Een klein eraan gemonteerd aluminium onderdeel schuurde langs het draaistel daarbij het zachte materiaal erop afgevend. Dit proces veroorzaakte de beschadiging en verhitting van het schadegebied. De verhitting reduceerde lokaal de sterkte van het materiaal. Onder de belasting op het draaistel tijdens de afgebroken start bezweek het. Omdat geen materiaal- of bewerkingsfouten zijn geconstateerd bij het onderzoek aan het draaistel is door de Onderzoeksraad geen actie ondernomen om gebruikers die met de Lockheed L-1011 Tristar vliegen te informeren over het scheuren van het draaistel.

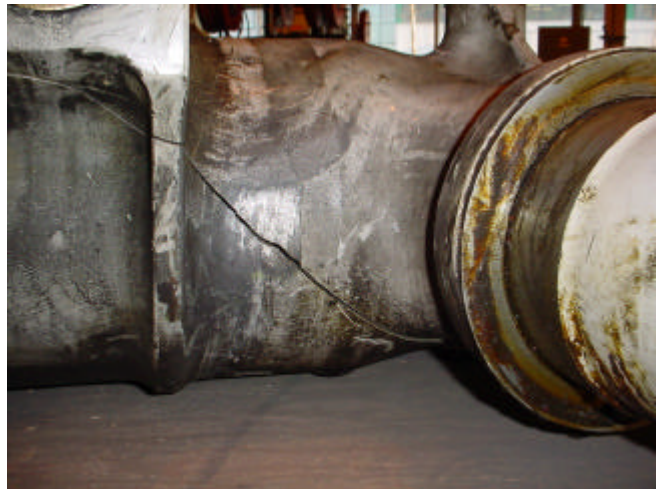
De scheur in het rechter MLG draaistel

- Het scheuren van het rechter hoofdlandingsgestel draaistel was het gevolg van stresscorrosie welke voortvloeide uit een gebied met mechanische beschadiging op de rechter buitenkant van het onderdeel,

- Sporen van blaasvorming in de verf aan de binnenkant en zachter geworden basismateriaal aan de buitenkant in het gebied van de mechanische beschadiging wezen erop dat dit gebied een verhoogde temperatuur bereikte.
- Er zijn geen materiaal- of bewerkingsfouten aangetroffen.

1. Het gebied met mechanische beschadiging op het draaistel was reeds aanwezig voor het voorval. Deze beschadiging heeft blijvende inwendige spanningen veroorzaakt in dit gebied. Het materiaal van het draaistel is gevoelig voor stresscorrosie scheurvorming. De belasting uitgeoefend op het draaistel tijdens de afgebroken start was hoger dan de stresscorrosie scheurlimiet waardoor het draaistel scheurde. Vervorming van het gescheurde draaistel veroorzaakte buiging op het oor van de remunit, waardoor deze afbrak. Het remverbindingsstuk met het losse uiteinde sneed de elektronische en hydraulische leidingen door van het rem- en antislipsysteem.

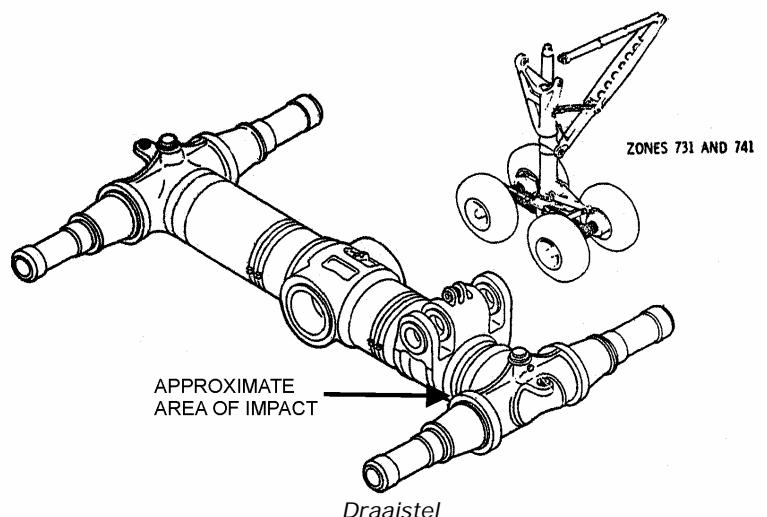
ongeveer zeven inches achter de hartlijn van de voorste as (zie tekening: "approximate area of impact").

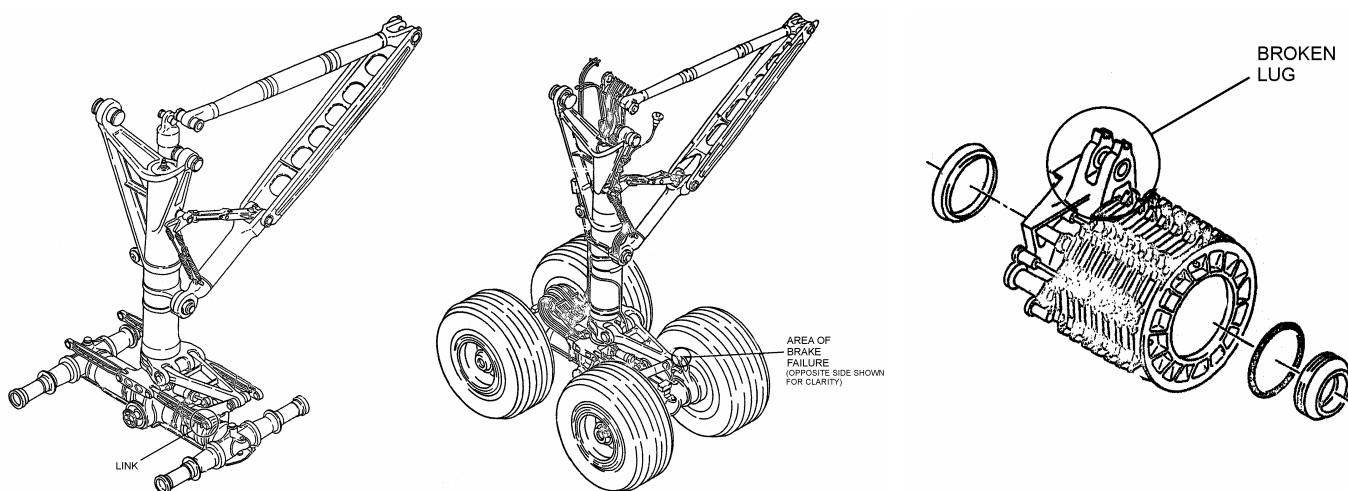
Gebroken oor ("lug") van remverbindingsstuk
