De Onderzoeksraad voor Veiligheid

Nummer voorval: 2005045

Ernstig incident

Datum voorval:	15-04-2005	Bemanning:	2
Plaats voorval:	Maastricht Aachen Airport	Ervaring instructeur:	6246 uren waarvan 187 uren op type
Registratienummer:	PH-JBJ	Ervaring leerling:	199 uren waarvan 35 uren op type
Type luchtvaartuig:	Piper PA-34-220T (Seneca III)	Passagier(s):	1
Soort luchtvaartuig:	Tweemotorig propellervliegtuig	Letsel:	Geen
Soort vlucht:	Trainingsvlucht	Lichtcondities:	Daglicht
Fase van de vlucht:	Landing		
Schade luchtvaartuig:	Aanzienlijk

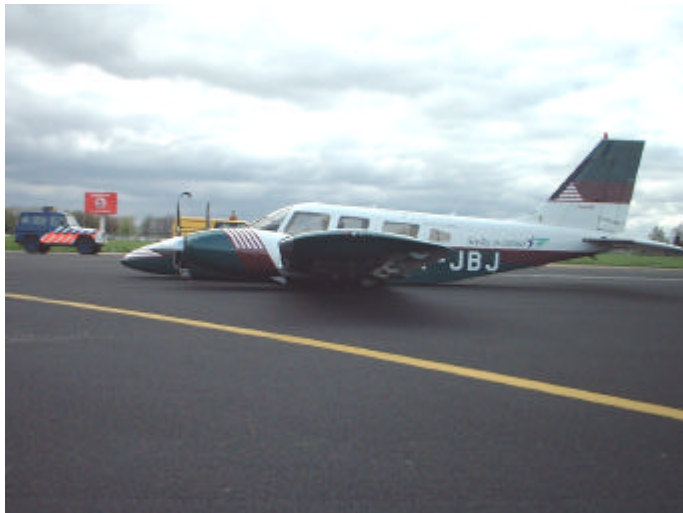
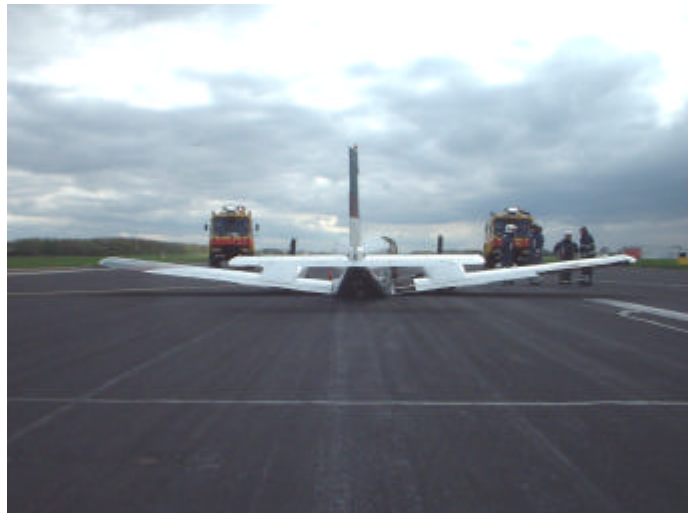
Alle inzittenden konden het vliegtuig ongedeerd verlaten. Het vliegtuig zelf had schade aan beide motoren en propellers en aan de onderzijde van de romp.

De PH-JBJ na het incident

Het incident werd veroorzaakt door het niet neerlaten van het landingsgestel. Hieronder volgt een beknopt overzicht van de omstandigheden waarbij dat kon gebeuren gebaseerd op de verklaringen van de inzittenden:
