De Onderzoeksraad voor Veiligheid

Nummer voorval: 2005087

Ongeval

Datum voorval:	08-06-2005	Bemanning:	1
Plaats voorval:	Medemblik	Ervaring bestuurder:	Circa 150 uren op helikopters waarvan circa 75 op type
Registratienummer:	PH-JGT	Passagiers:	1
Type luchtvaartuig:	Robinson R22 Beta	Letsel:	Licht
Soort luchtvaartuig:	Helikopter	Lichtcondities:	Daglicht
Soort vlucht:	Recreatievlucht		
Fase van de vlucht:	Standvlucht ("hovering")		
Schade luchtvaartuig:	Zwaar beschadigd

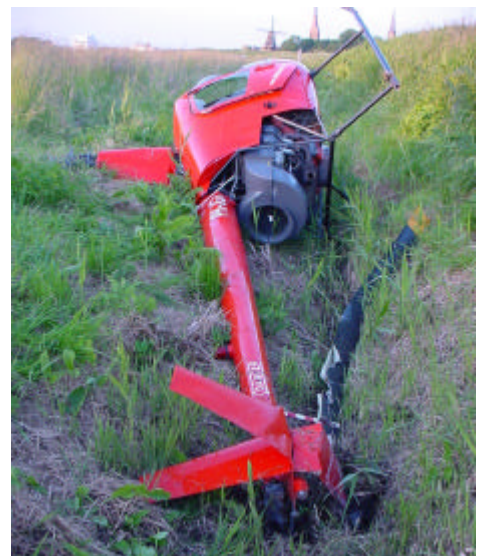
PH-JGT na het ongeval

De weersomstandigheden waren goed en volgens de verklaring van de bestuurder vond de start plaats tegen de wind in. Uit verklaringen van de bestuurder en de passagier, die ook enige helikopter vliegervaring op het betreffende type had, zijn geen technische problemen naar voren gekomen. Beiden verklaarden dat tijdens de take off een skid de grond raakte en dat de helikopter daarna direct omrolde.

Het is aannemelijk dat de bestuurder tijdens de overgang van standvlucht naar voorwaartse vlucht een bedieningsfout heeft gemaakt. Ten tijde van de take-off wordt de neus van een helikopter voorover bewogen, waardoor in beginsel een daling zal optreden. Dit moet door het selecteren van meer vermogen worden gecompenseerd. Het selecteren van meer vermogen betekent dat de helikopter om de top as gaat draaien in een richting tegen de draairichting van de hoofdrotor in. Dit dient te worden gecompenseerd door de staartrotor zodanig te bedienen dat de draaiing om de top as wordt tegengaan en de helikopter accelereert met de langsas evenwijdig aan de bewegingsrichting. Wanneer de bediening niet geheel gecoördineerd geschiedt, en een skid de grond raakt terwijl de langsas van de helikopter niet evenwijdig is aan de bewegingsrichting, dan is het risico van omrollen groot. Dit geldt vooral wanneer wordt gestart, zoals in het onderhavige geval, van een perceel grasland dat niet geheel vlak is.
