## ALGEMENE GEGEVENS

Nummer voorval:	2006060
Classificatie:	Ongeval
Datum, tijd <sup>1</sup> voorval:	19 mei 2006, 20.41 uur
Plaats voorval:	Amstelveen
Registratie luchtvaartuig:	PH-RPX
Type luchtvaartuig:	MBB BO 105 CBS-4
Soort luchtvaartuig:	Helikopter
Soort vlucht:	Testvlucht
Fase van de vlucht:	Kruisvlucht
Schade aan luchtvaartuig:	Ernstig
Aantal bemanningsleden:	Twee
Aantal passagiers:	Geen
Persoonlijk letsel:	Geen
Overige schade:	Geen
Lichtcondities:	Daglicht

## SAMENVATTING

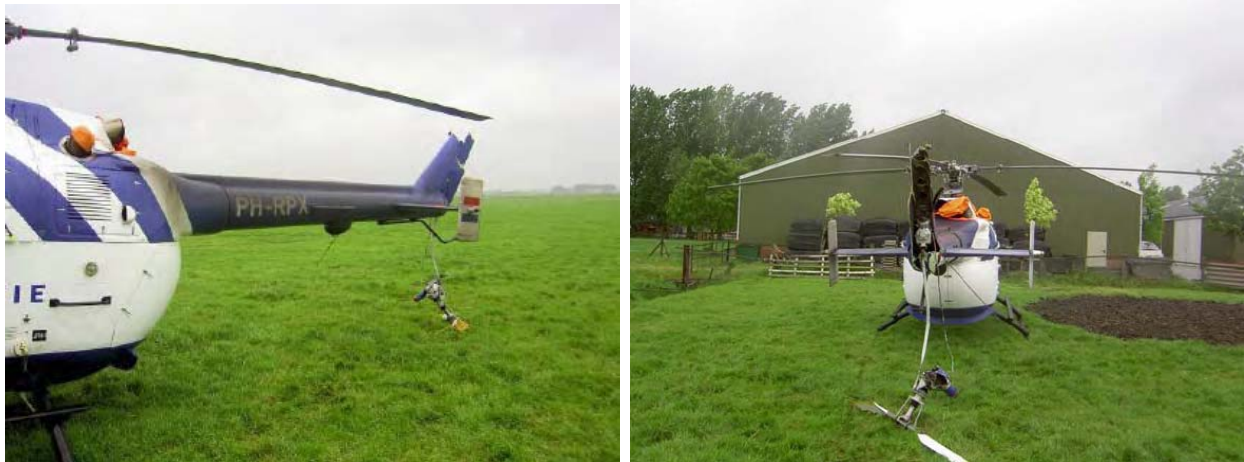
Plotseling hoorden beide inzittenden een luide knal en verloor de piloot de controle over de staartrotorbesturing. De piloot nam direct het vermogen terug naar stationair vermogen en kon een veilige autorotatielanding uitvoeren op een grasveld. Beide inzittenden konden zonder persoonlijk letsel het toestel verlaten. Uit de na het ongeval uitgevoerde inspectie, werd duidelijk waarom de richtingsbesturing plotseling as uitgevallen: de hele staartrotorconstructie was uit het staartvlak van de helikopter gescheurd.

*Figuur 1: PH-RPX na het ongeval*

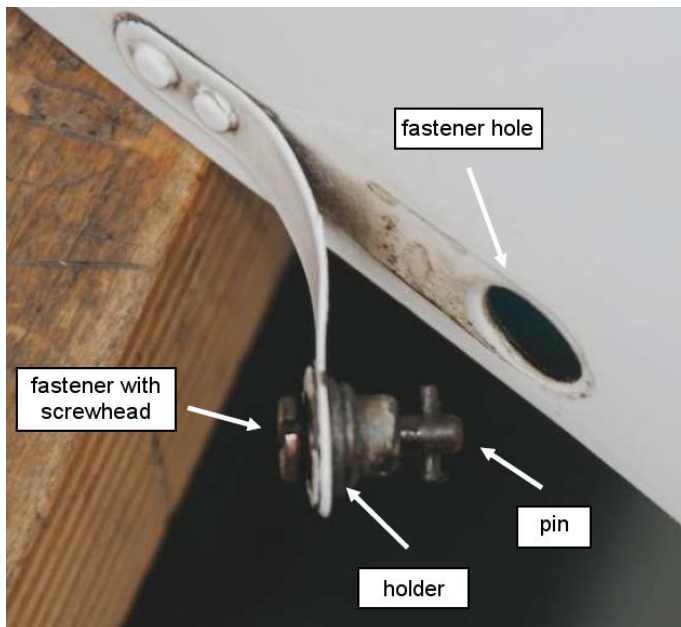
Door de betrokken vliegtuigtechnicus werd op de dag van het ongeval een 50 uren-inspectie op PH-RPX uitgevoerd. Om bij de te controleren onderdelen te kunnen komen werd de staartkap verwijderd. Deze kap is van kunststof gemaakt en wordt met snelsluitingen aan de staartconstructie bevestigd. Om een snelsluiting te sluiten wordt de pen door het gat van de sluiting geduwd en met een schroevendraaier een kwart slag gedraaid, om de sluiting te vergrendelen. De staartkap is voorzien van tweeëntwintig sluitingen, elf aan elke kant. De procedure om de kap te installeren is om, nadat de kap is opgetild en op zijn plaats wordt gehouden, eerst de onderste sluitingen aan elke kant vast te zetten, zodat wordt voorkomen dat de kap naar beneden valt. Daarna dienen de overige sluitingen te worden gesloten. Omdat deze zich nogal hoog boven de grond bevinden moet een verhoging worden gebruikt om er bij te kunnen komen. Tijdens het onderzoek is door de monteur verklaard dat alle sluitingen van de staartkap waren gesloten en vergrendeld. Na de 50 uren-inspectie heeft de vliegtuigtechnicus een omloopinspectie uitgevoerd, terwijl de piloot een vlucht voorbereidingsinspectie uitvoerde. Daarbij zijn geen onregelmatigheden gemeld. Vervolgens is de helikopter uit de hangaar gehaald en, ten behoeve van een testvlucht, naar het platform verplaatst.

Figuur 2: snelsluiters (bron: NLR)

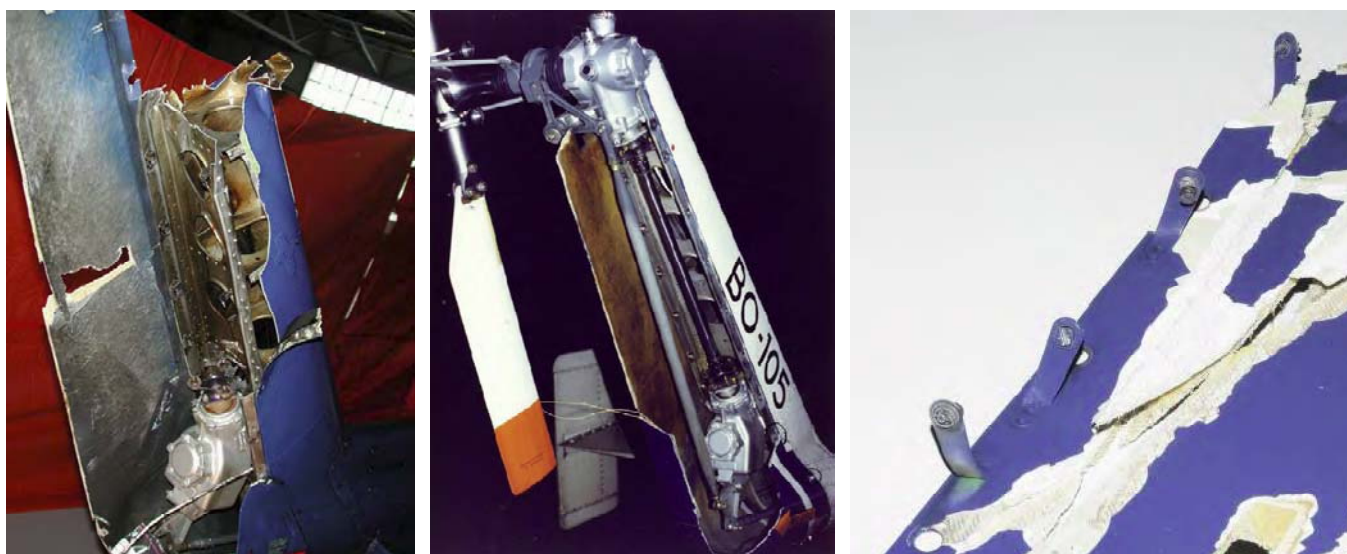
*Figuur 3:*

- Hoogstwaarschijnlijk is het afbreken van de staartrotorconstructie begonnen doordat de staartkap het begaf. Toen de staartrotorconstructie van het staartvlak afbrak, waren de eerste zeven van de elf snelsluitingen (van bovenaf gerekend) op de rechterzijde van de staartkap niet gesloten, of niet vergrendeld. Alle sluitingen aan de linkerkant bleken wel gesloten en vergrendeld te zijn. Het afbreekpatroon van de kap leek verder erg op wat bij een incident met een BO 105 helikopter in Spanje was gebeurd, waarvan bekend was dat zeven sluitingen aan de rechterkant niet goed hadden vastgezet (bron: Eurocopter).

- Het is zeer aannemelijk dat tijdens de kruisvlucht de motorkap aan de rechterkant is opgelicht door de dynamische druk van de luchtstroom en door trillingen. De luchtstroming veranderde toen tijdens de vermogensreductie ten behoeve van de voorgenomen vermogenscontrole van motor #1, het richtingsroer werd bediend, met als gevolg dat de motorkap langs de hele linker achterkant bezweek.

- Uit sporen op de motorkap en de staartrotorbladen bleek dat de (draaiende) staartrotor diverse keren in aanraking is geweest met de motorkap.

*Links: nog aanwezige snelsluiters op linkerzijde PH-RPX*

*Midden: vergelijkbare schade aan staartmotorkap bij Spaanse helikopter*

*Rechts: snelkoppelingen aan rechterkant PH-RPX in 'open' stand (Bron: Eurocopter)*

- De bovenste sluitingen waren niet gemakkelijk bereikbaar; om erbij te kunnen komen diende van een verhoging gebruik te worden gemaakt.
- Zowel de omloopinspectie als de vluchtvoorbereidingsinspectie zijn in de hangaar, bij kunstlicht, uitgevoerd.
- Zowel de motorkap als de sluitingen hadden dezelfde (donkerblauwe) kleur, waardoor het verschil in onderscheid, tussen een geopende en een gesloten sluiting, werd belemmerd. Bij wijze van voorzorgsmaatregel zijn na het ongeval de motorkapdelen onder de sluitingslip oranje geleverd, zodat een geopende sluiting beter kan worden onderscheiden.
