ALGEMENE GEGEVENS

Nummer voorval:	2006082
Classificatie:	Ongeval
Datum, tijd voorval:	18 juli 2006, 09.47 uur ¹
Plaats voorval:	Rotterdam Airport (EHRD)
Registratie luchtvaartuig:	TC-OAN
Type luchtvaartuig:	Airbus A321
Soort luchtvaartuig:	Passagiers vliegtuig
Soort vlucht:	Commercieel luchttransport
Fase van de vlucht:	Landing
Schade aan luchtvaartuig:	Aanzienlijk
Aantal bemanningsleden:	2/5
Aantal passagiers:	146
Persoonlijk letsel:	Geen
Overige schade:	Geen
Lichtcondities:	Daglicht

Tijdens de landing op Rotterdam Airport raakte de staart van het vliegtuig de grond.

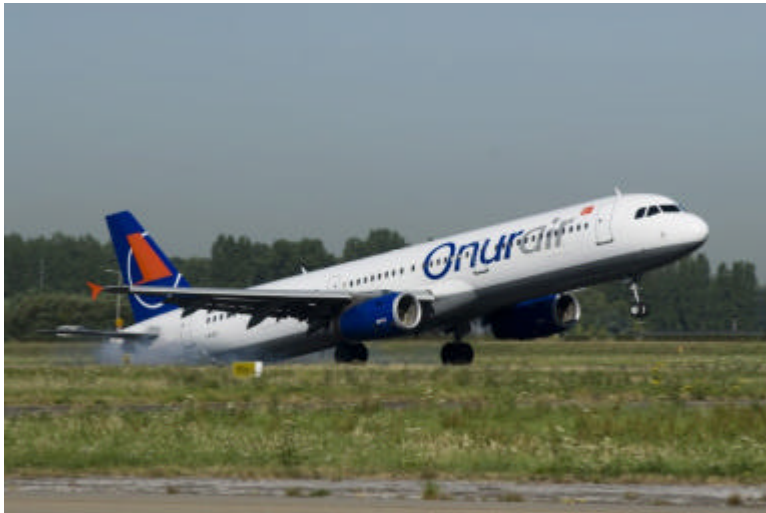
Tijdens de VOR-DME nadering voor baan 06 op Rotterdam Airport werd het vliegtuig handmatig bestuurd en werd de stuwkracht bepaald door het automatische gashandel bedieningssysteem ('auto thrust system'). Om 09.47 uur lokale tijd landde het vliegtuig vóór het begin van de baan. Tijdens deze landing raakte de staart van het toestel de grond, waardoor het staartvlak aanzienlijke schade opliep.

*Afbeelding 1: TC-OAN met de staart tegen de grond
(bron: havendienst Rotterdam Airport)*

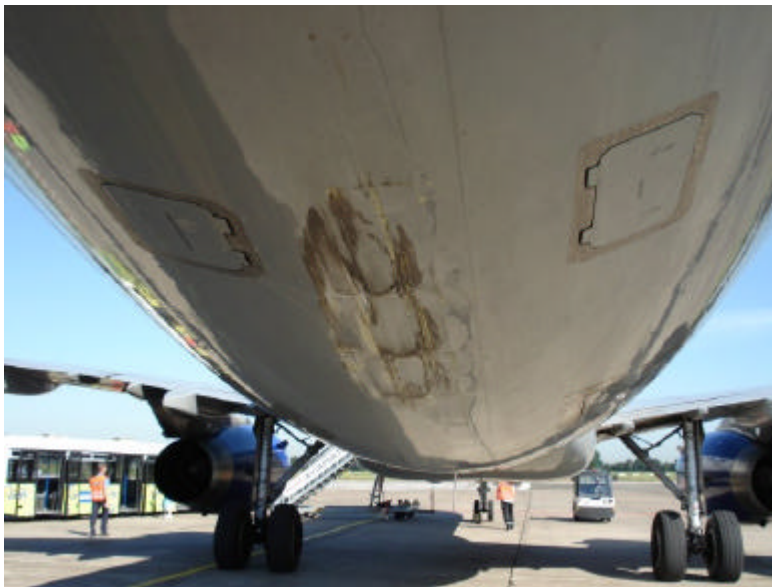
Afbeelding 2: staartvlak van TC-OAN met schaafplekken

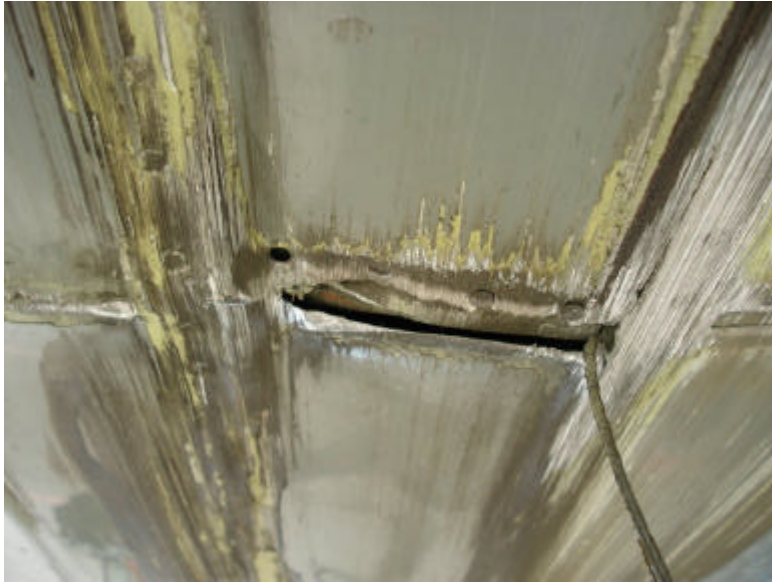
Afbeelding 3: close-up van het beschadigde gedeelte

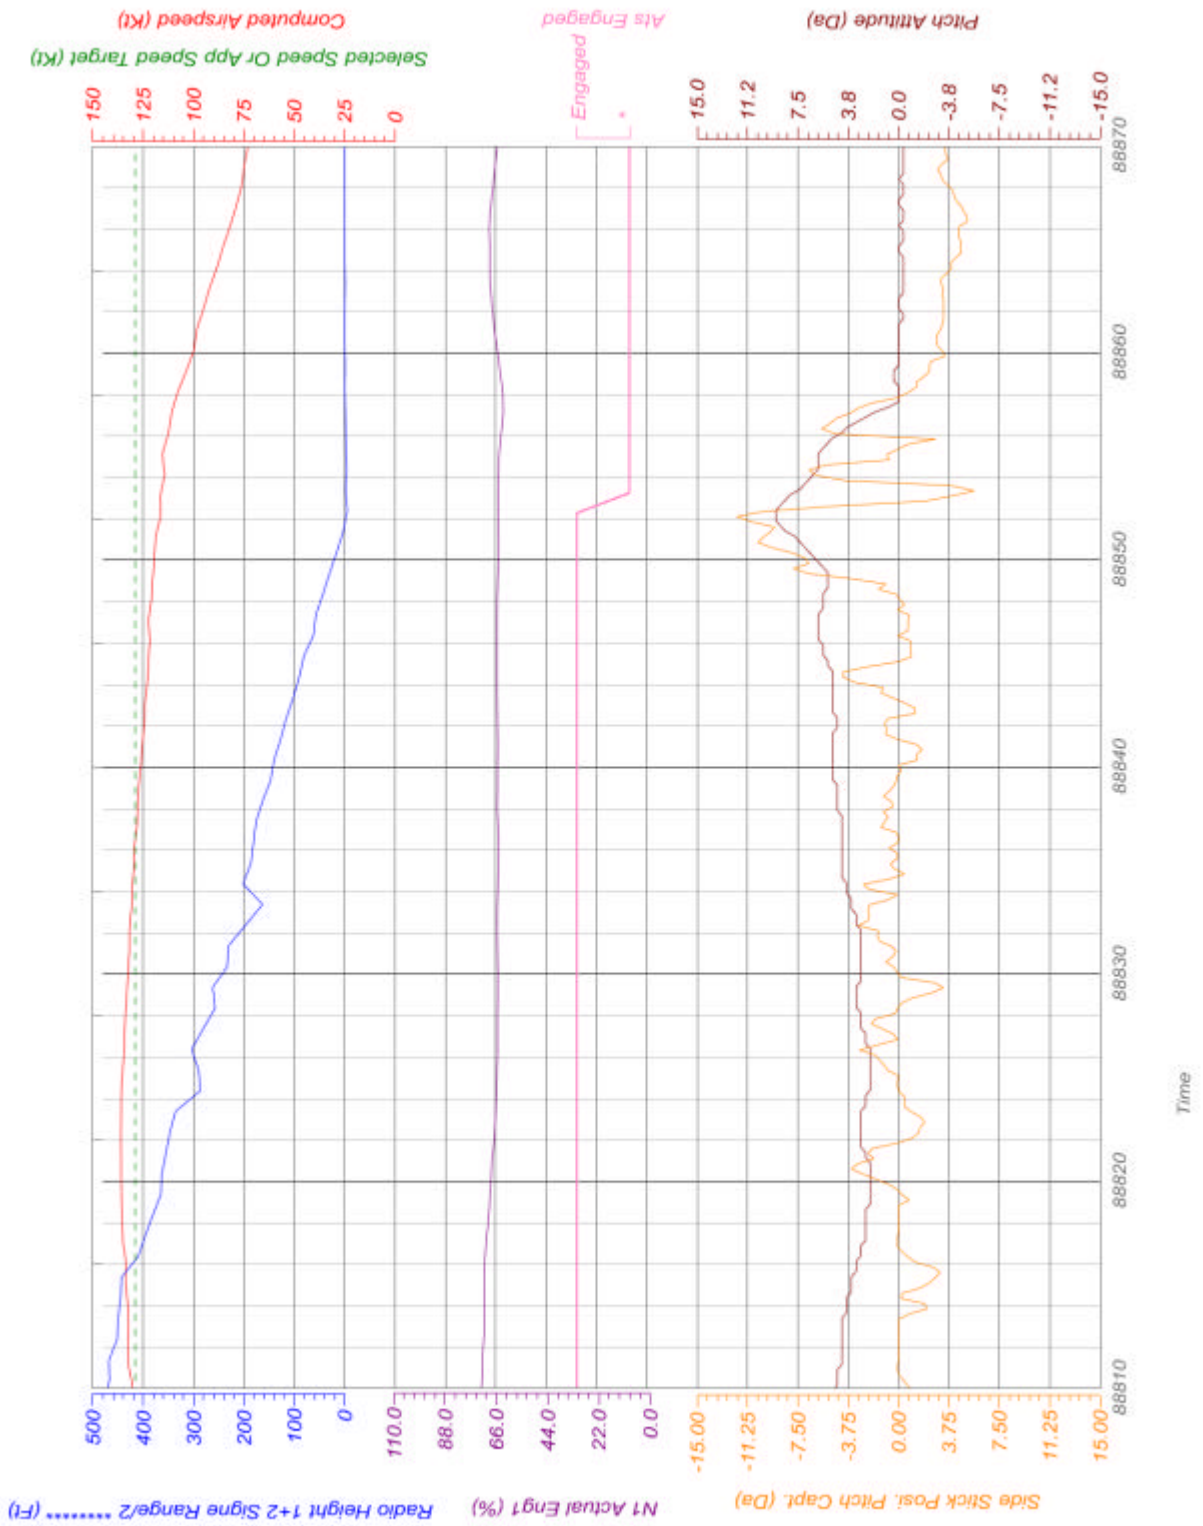
Afbeelding 6: flight data recorder plot

Tijdens de ongevalvlucht was de landingssnelheid tijdens de nadering 129 knopen. Op ongeveer 180 voet radiohoogte daalde de snelheid van het vliegtuig onder deze geselecteerde landingssnelheid. Op het moment van de daadwerkelijke landing was de snelheid gedaald tot 120 knopen en bereikte de neusstand een waarde van 9 graden. Tijdens dit laatste gedeelte van de nadering was er geen reactie van het 'auto thrust systeem' om de snelheid te corrigeren. Afbeelding 6 toont de radiohoogte van het vliegtuig, de geselecteerde naderingssnelheid, de actuele vliegsnelheid, de stuwkracht van de motoren, de status van het 'auto thrust systeem', de neusstand van het vliegtuig en de stuurcommando's.
