De Onderzoeksraad Voor Veiligheid

Nummer voorval: 2006114

Ongeval

ALGEMENE GEGEVENS VOORVAL

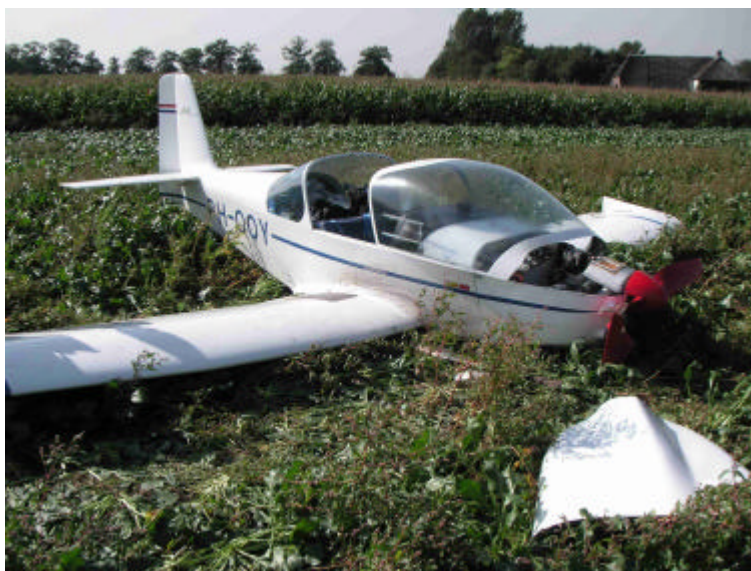
De PH-OOY na het ongeval

Tijdens het onderzoek werd een oliespoor aangetroffen op de motorkap en op de rechter zijkant van het vliegtuig. Uit onderzoek bleek dat het oliepeilglas dat in het motorblok is aangebracht om het olieniveau te controleren, was verdwenen. De op de motorkap en het vliegtuig aangetroffen olie bleek door het ontstane gat in het motorblok te zijn weggelopen.

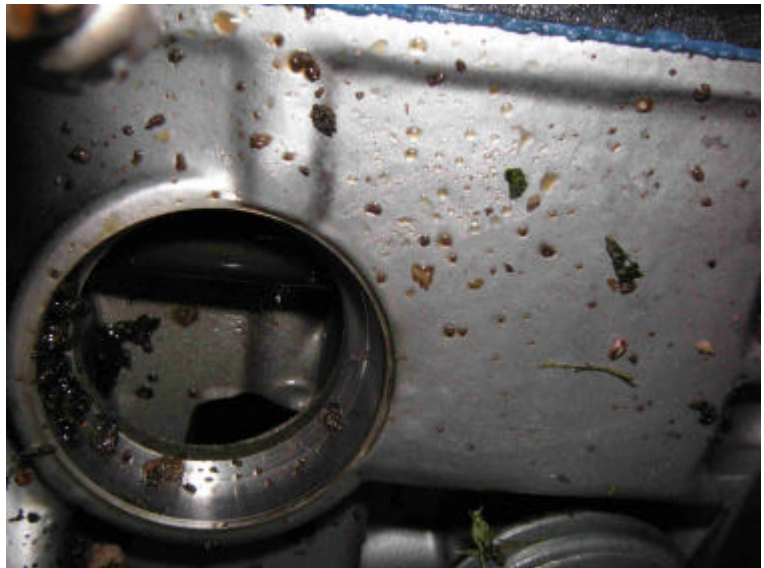
Het glas is waarschijnlijk door een verhoogde carterdruk uit het motorblok gedrukt. Uit proeven door een andere amateur vliegtuigbouwer uitgevoerd met een identieke motor op een identiek vliegtuig bleek dat de carterdruk bij maximum vermogen en goed werkende carterontluchting ongeveer 0,5 bar is. Wanneer de carterontluchting verstopt raakt kan de carterdruk oplopen tot ongeveer 4 bar, wat teveel is voor het oliepeilglas.

De carterontluchting zoals toegepast bij de PH-OOY was niet standaard BMW maar was door amateur vliegtuigbouwers zelf ontwikkeld. Naar een eventuele verstopping en/of toereikendheid van de opening van de carterontluchting en de oorzaak van de verhoogde carterdruk is door de Onderzoeksraad verder geen onderzoek verricht. Navraag bij de eigenaar/bestuurder leerde dat bij inspectie van de carterontluchting geen bijzonderheden waren geconstateerd.

Locatie oliepeilglas

Het is dus van belang om de carterontluchting op goede werking te controleren.

Bij lopende motor met een stilstaande prop kan, d.m.v. je vinger op de carterontluchting te houden gecontroleerd worden of hij "blaast".

Gebruik dikwandige rubber slangen en trek de tie-wraps niet te strak aan.

Buig de slangen niet te scherp, daardoor kan een knik de slang afsluiten.

Plaats een vinger filter o.i.d. over het einde van de slang of maak een cycloon olie opvang potje.
