ALGEMENE GEGEVENS

Nummer voorval:	2006124
Classificatie:	Ernstig incident
Datum, tijd ¹ voorval:	25 oktober 2006, 21.47 uur
Plaats voorval:	Amsterdam Schiphol Airport
Registratie luchtvaartuig:	OO-FLN
Type luchtvaartuig:	Cessna Citation 525
Soort luchtvaartuig:	Tweemotorig straalvliegtuig
Soort vlucht:	Chartervlucht
Fase van de vlucht:	Taxi
Schade aan luchtvaartuig:	Geen
Aantal bemanningsleden:	Eén piloot en één veiligheidspiloot
Aantal passagiers:	Zes
Persoonlijk letsel:	Geen
Overige schade:	Geen
Lichtcondities:	Donker

SAMENVATTING

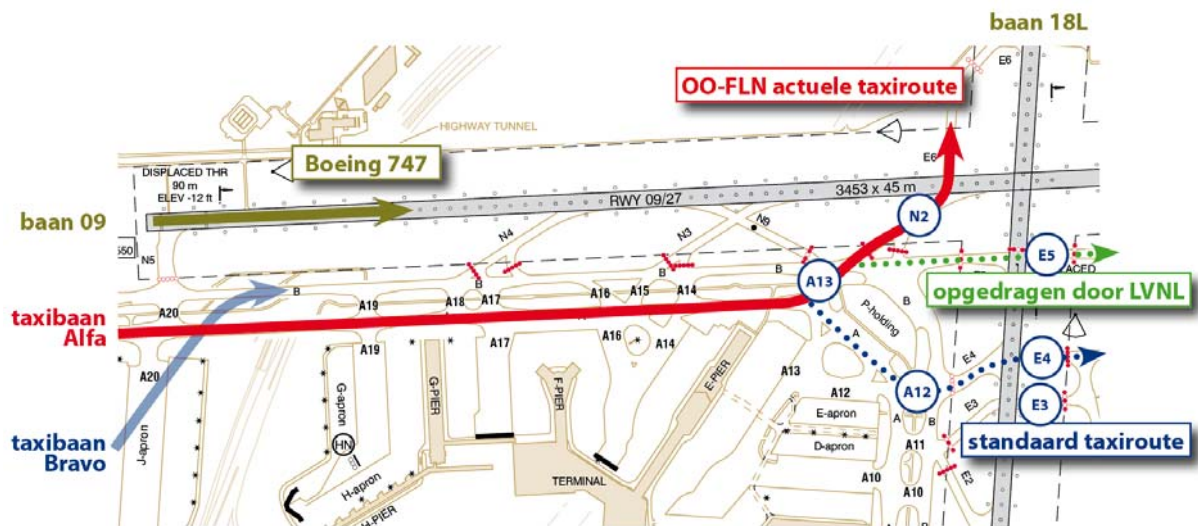
Om 21.45:42 uur gaf de grondverkeersleider bij intersectie A13 instructies om door te rijden naar intersectie E5 en daar baan 18L te kruisen ('first left, first right, cross runway 18L at E5'). Intussen naderde een Boeing 747 vrachtvliegtuig het begin van baan 09 en kreeg om 21.45:49 uur van de baanverkeersleider³ toestemming om te vertrekken. Ongeveer 90 seconden later kreeg de assistent 2⁴ via de intercom van de platformverkeersleider⁵ te horen dat OO-FLN zich op intersectie N2 bevond en in de richting reed van het begin van baan 18L, daarbij baan 09-27 kruisende. De Boeing 747 was toen nog niet gestart. Zie figuur 1.⁶

Vijf seconden later informeerde de grondverkeersleider OO-FLN dat hij de in gebruik zijnde startbaan had gekruist en niet baan 18L. Er werd geen verdere onmiddellijke actie ondernomen, omdat OO-FLN zich al ten noorden van en niet meer op baan 09-27 bevond. OO-FLN ontving verdere taxi-instructies van de grondverkeersleider en taxiede zonder verdere problemen naar Schiphol-Oost.

Figuur 1: deel van de opgedragen en actuele taxiroute van OO-FLN

OO-FLN had taxibaan Bravo in oostelijke richting (met de klok mee) moeten volgen vanaf de kruising van N2 naar intersectie E5 van baan 18L-36R. Op dit deel van de opgedragen taxiroute was vanuit de Cessna Citation geen groene taxibaanverlichting op de hartlijn van de baan zichtbaar. De verlichting op de hartlijn van intersectie E5 en de borden bij E5 waren uit tijdens het incident vanwege onderhoudswerkzaamheden op baan 18L-36R.¹⁰ Daarnaast konden ze niet zichtbaar zijn geweest vanuit de Cessna Citation als ze aan waren¹¹ omdat ze maar aan één kant verlicht zijn en daarom alleen zichtbaar zijn als de standaardroute tegen de klok in (in westelijke richting) wordt gevolgd. Bovendien zijn er, als er wordt getaxied in de niet-standaard richting, geen locatieborden zichtbaar op taxibaan Bravo.
