## ALGEMENE GEGEVENS

Nummer voorval:	2006138
Classificatie:	Ernstig incident
Datum, tijd <sup>1</sup> voorval:	12 december 2006, 09.45 uur
Plaats voorval:	30 NM ten noorden van Spijkerboor VOR
Registratie luchtvaartuig:	N840PN
Type luchtvaartuig:	Gulfstream American 690C Jetprop 840
Soort luchtvaartuig:	Vleugelvliegtuig
Soort vlucht:	Commerciële vlucht
Fase van de vlucht:	Daling
Schade aan luchtvaartuig:	Geen
Aantal bemanningsleden:	Een
Aantal passagiers:	Vier
Persoonlijk letsel:	Geen
Overige schade:	Geen
Lichtcondities:	Daglicht

## SAMENVATTING

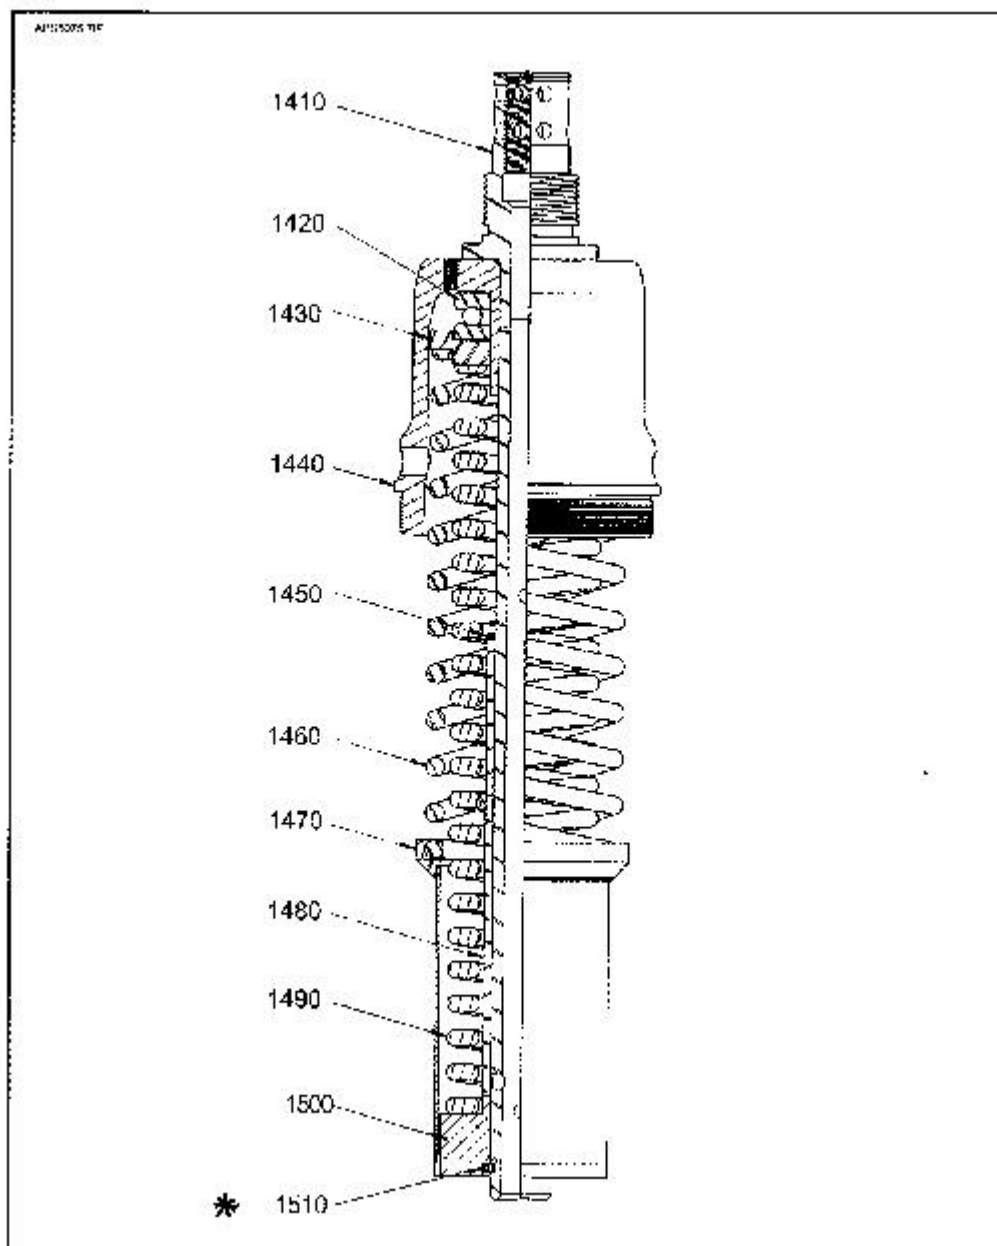
In afbeelding 1 zijn de onderdelen van het veerpakket van de propeller weergegeven. Op deze propeller wordt de vaanstand bewerkstelligd door het gebruik van bladen met contragewichten en een vaanstandveer in de propellerkap. Tijdens een normale werking

Afbeelding 1: Veerpakket vaanstandmechanisme van de propeller. De splitborgring is onderdeel 1510, aangegeven door middel van een '\*'.

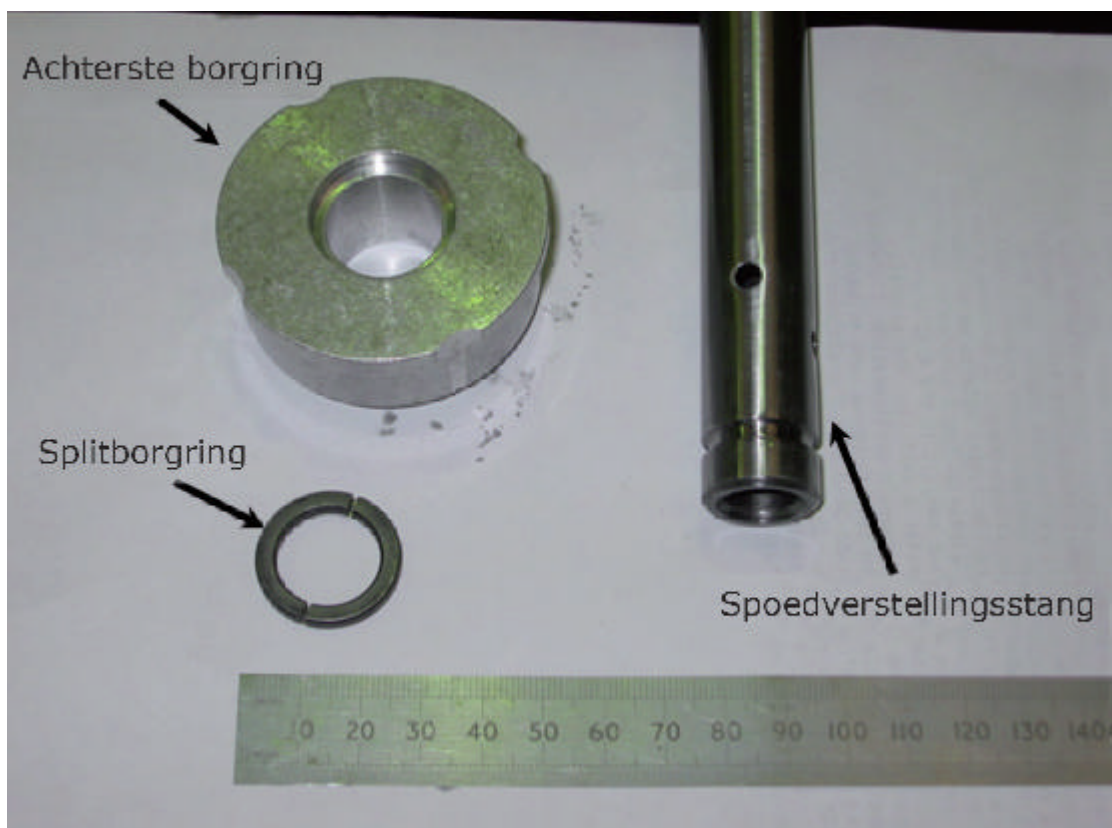
Beide delen van de borgring ontbraken. Alle aanwezige onderdelen waren in goede staat. De unit was 300 uur oud.

Uit het onderzoek bleek dat het vaanstandprobleem werd veroorzaakt doordat de splitborgring uit het veerpakket op een of andere wijze is losgekomen uit de groef aan het uiteinde van de zuigerstang (zie afbeeldingen 2 en 3).

De reden van het ontbreken van de splitborgring kon niet worden vastgesteld.

Afbeelding 2: Achterste borgring, spoedverstellingsstang en splitborgring (nieuw). Splitborgring van N840PN is niet gevonden.

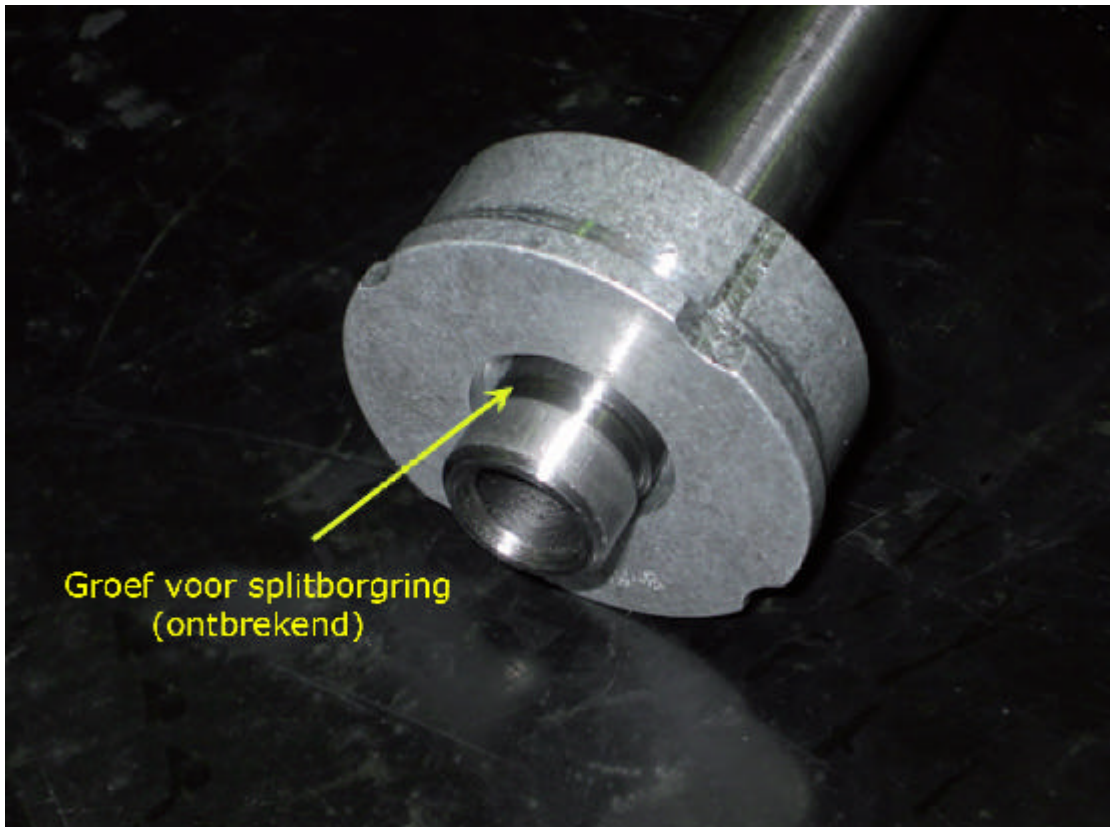
In deze toestand wordt door de vaanstandveer geen enkele druk uitgeoefend op de zuigerstang. Zonder ondersteuning van het veerpakket komt de enige hulp om de propeller in de vaanstand te zetten van de bladklemcontragewichten.

*Afbeelding 3: Achterste borgring en spoedverstellingsstang (samengevoegd).*
