De Onderzoeksraad voor Veiligheid

Nummer voorval: 2003124

Ongeval

Datum voorval:	15-08-2003	Bemanning:	2
Plaats voorval:	Vliegveld Teuge	Ervaring bestuurder:	CPL, 319:30 uren waarvan 10-15 uren op type
Registratienummer:	N209CD		
Type luchtvaartuig:	Cirrus SR20		
Soort luchtvaartuig:	Eenmotorig propellervliegtuig	Passagiers (navigator):	Één
Soort vlucht:	Nadering	Letsel bestuurder:	Ernstig gewond
Fase van de vlucht:	Landing	Letsel navigator:	Licht gewond
Schade luchtvaartuig:	Vernield	Lichtcondities:	Daglicht

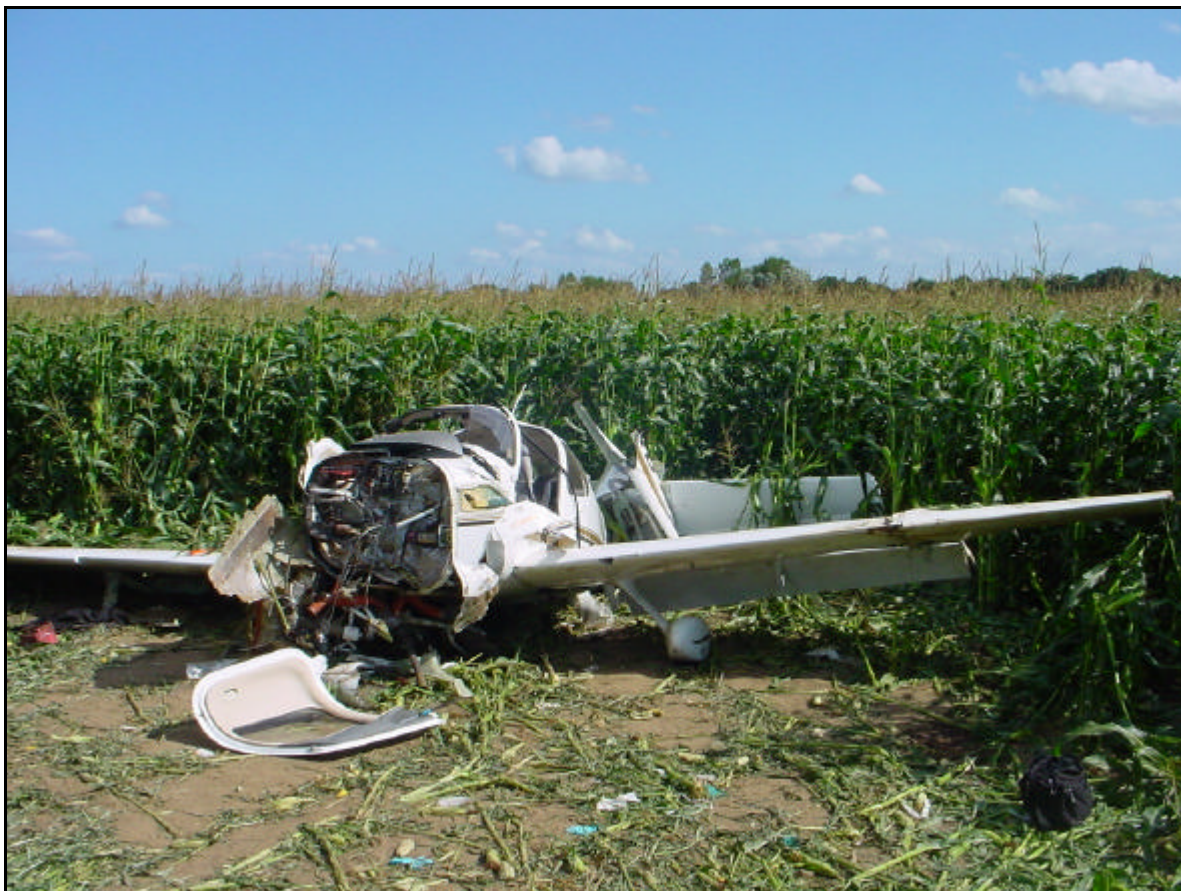
Vlak voor de landing, toen de bestuurder van de N209CD al vermogen had verminderd, werd de N209CD ter hoogte van de baandrempel op de linkerzijkant gegooid en maakte het vliegtuig een scherpe ongecontroleerde linkerbocht achter de helikopter langs, aldus de bestuurder. Dit ging zo snel dat de bestuurder daardoor verrast werd. De N209CD vloog vervolgens recht op enkele gebouwen af. De dwarshelling van het vliegtuig nam daarbij iets af. De bestuurder merkte dat het vliegtuig niet reageerde op de besturing. Zij gaf vervolgens extra vermogen om, naar haar zeggen, de gebouwen te ontwijken. Voor de gebouwen voelde zij dat de besturing weer reageerde en heeft zij het vliegtuig omhoog gestuurd om over de gebouwen te vliegen. Nadat dit was gelukt, zag zij het maïsveld op zich afkomen. Wat daarna is gebeurd kan de bestuurder zich niet meer herinneren. Getuigen verklaarden dat het vliegtuig met een hoge neusstand en lage snelheid over de gebouwen vloog, vervolgens naar links doordraaide en neerstortte in het maïsveld buiten het luchtvaartterrein. De inzittenden raakten gewond en de N209CD werd totaal vernield (zie afbeelding 1).

Afbeelding 1: De N209CD liggend in het maïsveld.

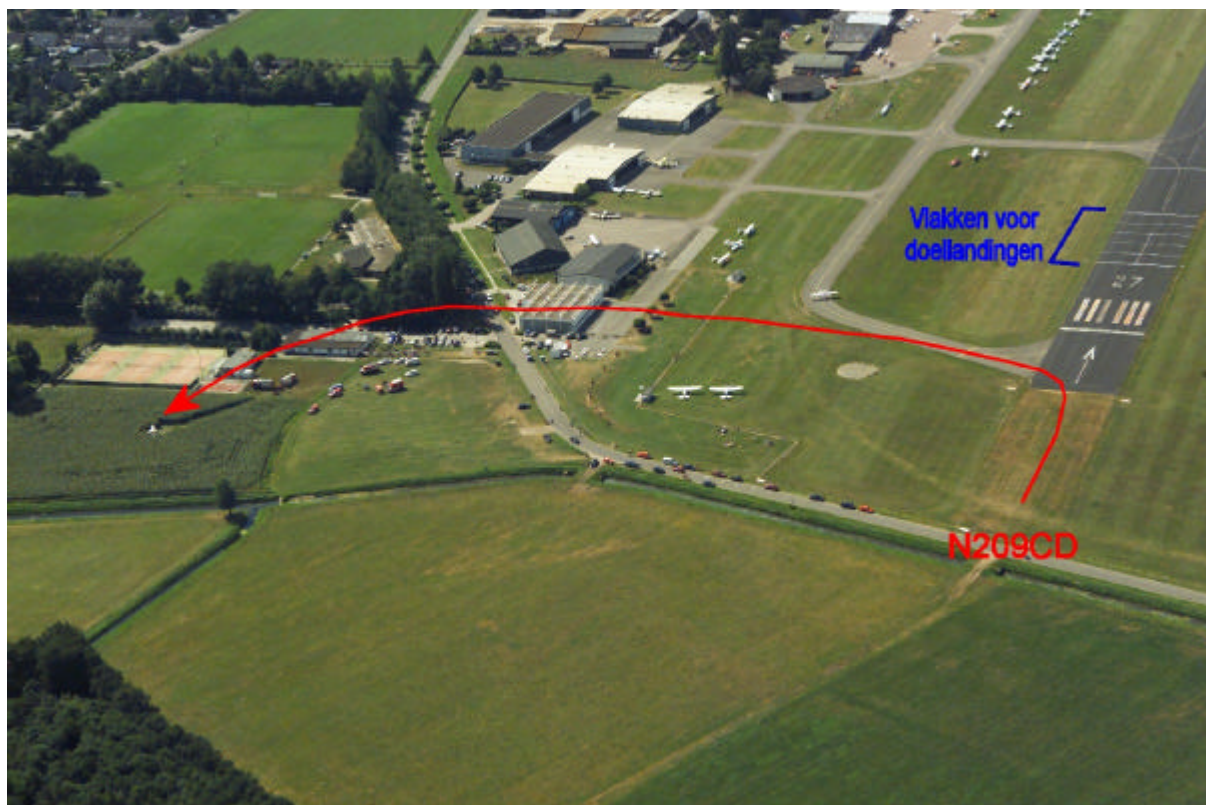
baan wegdraait. Ongeveer vijf seconden daarna komt de N209CD in beeld die hetzelfde vliegpad volgt als de helikopter. Het vliegtuig heeft een hoge neusstand en de vleugelklappen (flaps) zijn volledig neergelaten. Ter hoogte van de drempel zakt de linkervleugel sterk weg en maakt het vliegtuig een scherp bocht naar links. Het vliegtuig heeft hierbij een dwarshelling van ongeveer 90 graden. Het vliegtuig vliegt vlak achter de helikopter langs en verdwijnt uit het beeld.

Afbeelding 2: luchtfoto met de geschatte vliegbaan van de N209CD

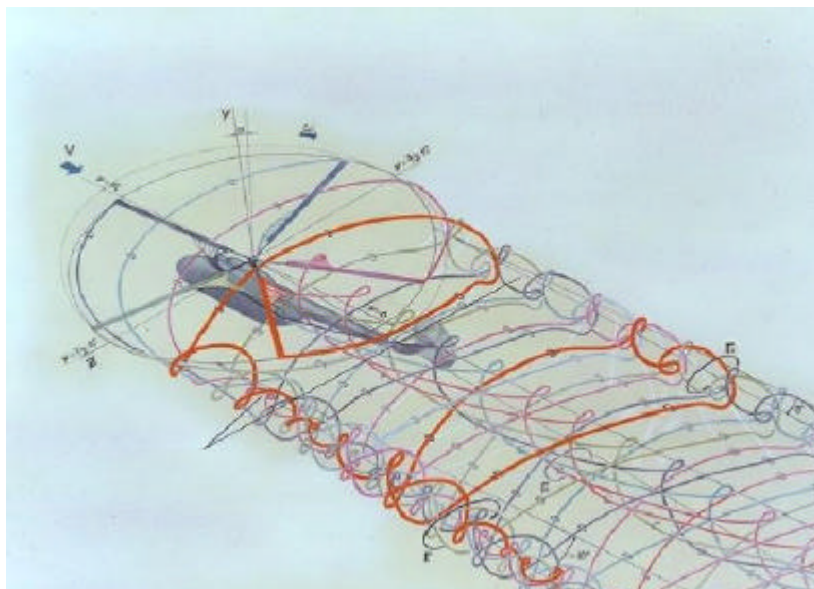
- Helikopters die voorwaarts vliegen produceren meer wervelingen dan vleugelvliegtuigen van dezelfde omvang. Daarom moet bij het volgen van een helikopter meer afstand in acht worden genomen dan bij het volgen van een vleugelvliegtuig. In standvlucht ("hovering") en bij het taxiën creëert een helikopter de sterkste wervelingen. Omdat bij het naderen van een helikopter niet altijd vastgesteld kan worden in welke fase deze zich bevindt, is het voor bestuurders van lichte vliegtuigen verstandig zo veel afstand te houden als mogelijk is, vooral nabij landingsbanen.

Afbeelding 3: wake vortex achter een helikopter (bron NASA)

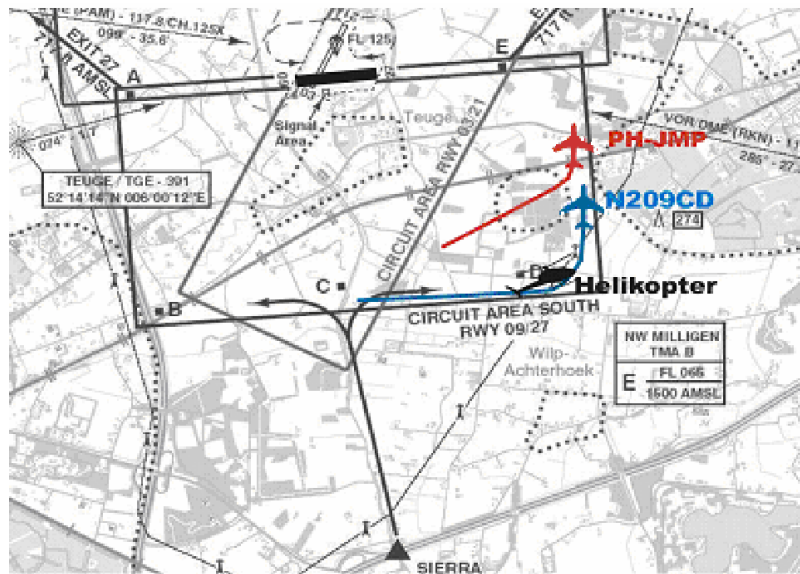
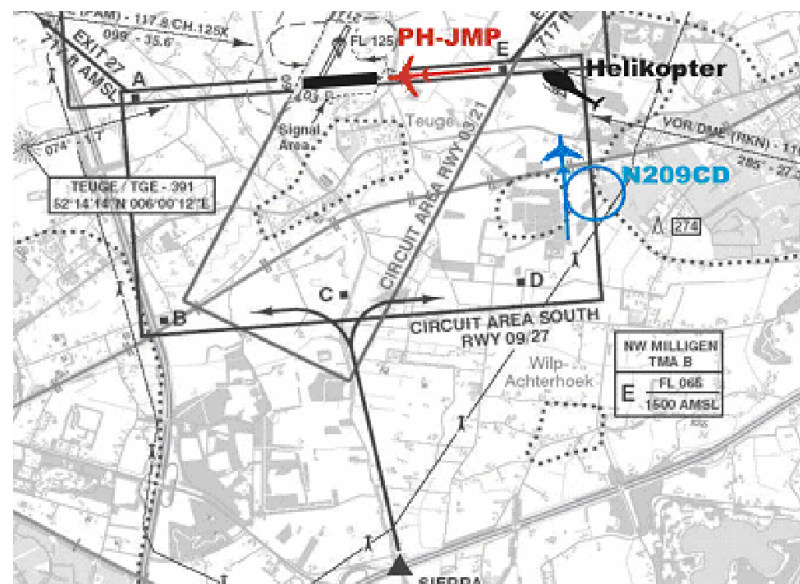
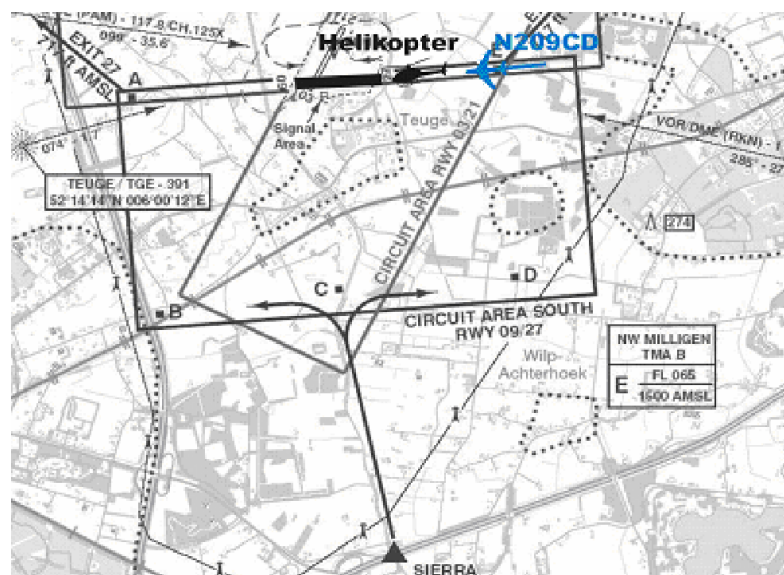
BIJLAGE B
Overzicht van de posities in het circuit

Ten tijde van het ongeval was baan 27 in gebruik met een linkerhand circuit (hierbij worden alle bochten naar links gemaakt). Tijdens het naderen van het circuit van vliegveld Teuge zag de bemanning van de N209CD twee andere vliegtuigen voor zich in het circuit waarvan er één op final (het eindnaderingsbeen) vloog. De bemanning van de N209CD verklaarde dat er voldoende afstand was tussen de N209CD en deze vliegtuigen. Achter de N209CD voegde de helikopter in op het circuit.

Op baseleg (het basisbeen) van baan 27 werd de N209CD in het circuit ingehaald door het paravliegtuig PH-JMP. Deze kwam voor de N209CD van linksboven en draaide aan de linkerzijde voor de N209CD langs naar base. De N209CD vroeg via de radio twee keer naar de intenties van het paravliegtuig. Na de tweede keer meldde de bestuurder van de PH-JMP dat hij in het circuit zat voor een landing.

De bestuurder van de N209CD verklaarde dat zij de afstand tussen de N209CD en de PH-JMP te klein vond. Zij maakte daarom op base een 360° bocht over rechts om zodoende ruimte te creëren. De navigator van de N209CD meldde deze manoeuvre via de radio. De havendienst antwoordde de N209CD hierbij "Twello te vermijden". Door deze manoeuvre kwam de N209CD waarschijnlijk buiten het circuitgebied en vloog het vliegtuig op lage hoogte boven de bebouwing van Twello.

Nadat de 360° bocht was voltooid en de N209CD weer op base in het circuit aansloot, was de volgorde in het circuit veranderd. De helikopter vloog nu voor de N209CD. De helikopter meldde dat hij op base vloog. Hierop vroeg de navigator van de N209CD of het de helikopter was die de oproep maakte. De helikopterbestuurder bevestigde dit. Voor de helikopter vloog de PH-JMP. Op basis van verklaringen bleek dat alle vliegtuigen op final vlogen met de intentie te landen. De PH-JMP landde volgens verklaring van de bestuurder met gereduceerde snelheid. Hij deed dit om voldoende afstand te bewaren tot een vliegtuig dat vóór de PH-JMP was geland en nog bezig was met het verlaten van de landingsbaan.
