De Onderzoeksraad voor Veiligheid

Nummer voorval: 2004003

Ongeval

| Type luchtvaartuig: | Cessna 550 Citation II | | |

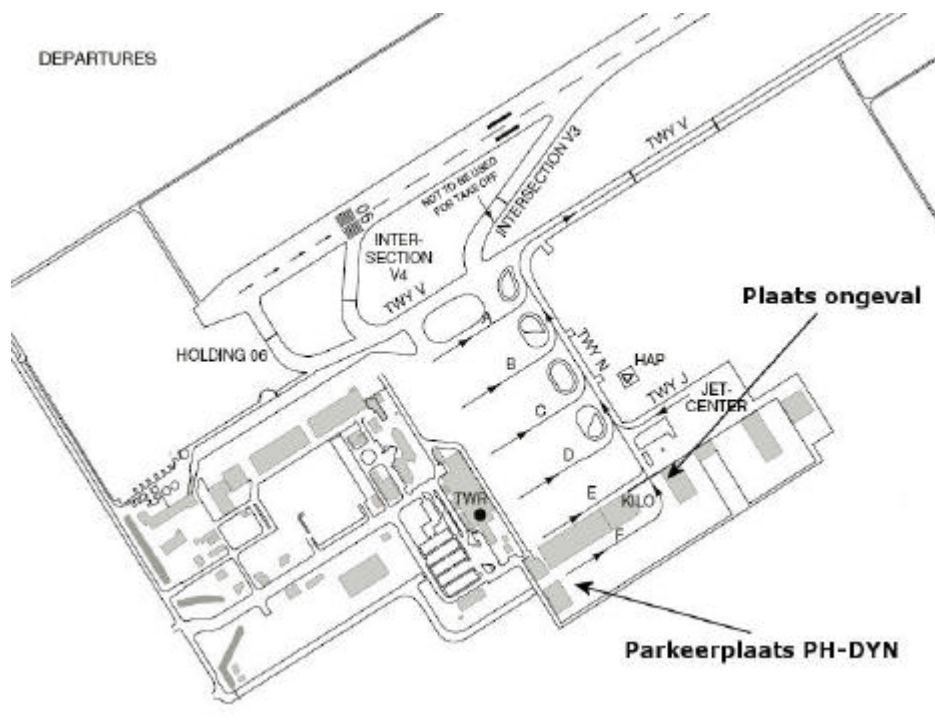
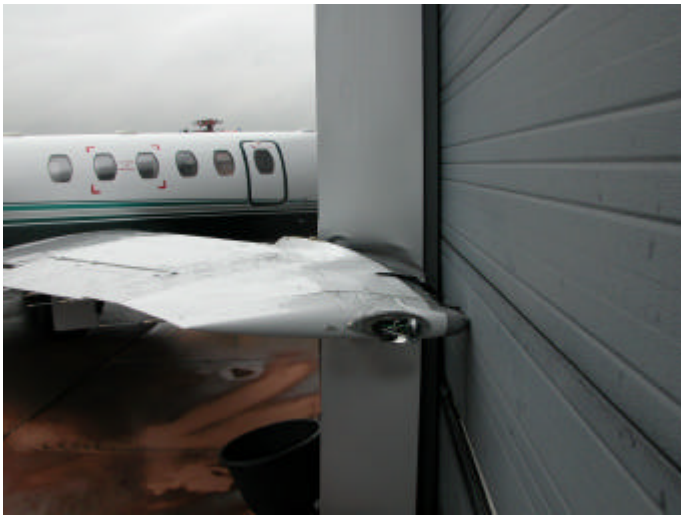
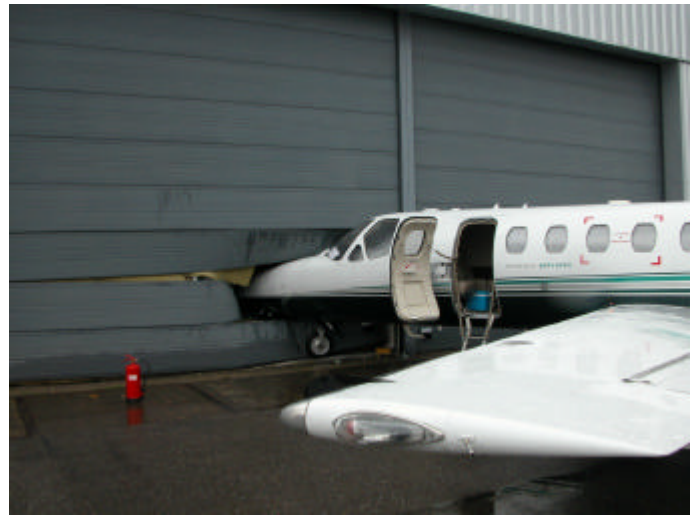
| Schade luchtvaartuig: | Zwaar beschadigd | | |

De PH-DYN na het ongeval
