De Onderzoeksraad voor Veiligheid

Nummer voorval: 2005106 **Classificatie:** Ongeval

ALGEMENE GEGEVENS VOORVAL

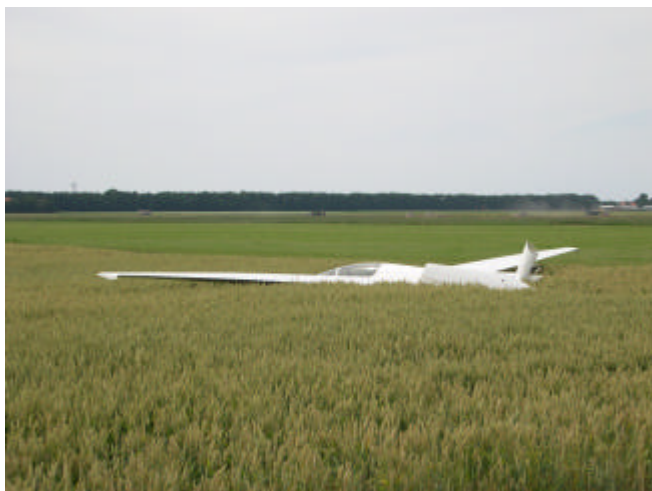
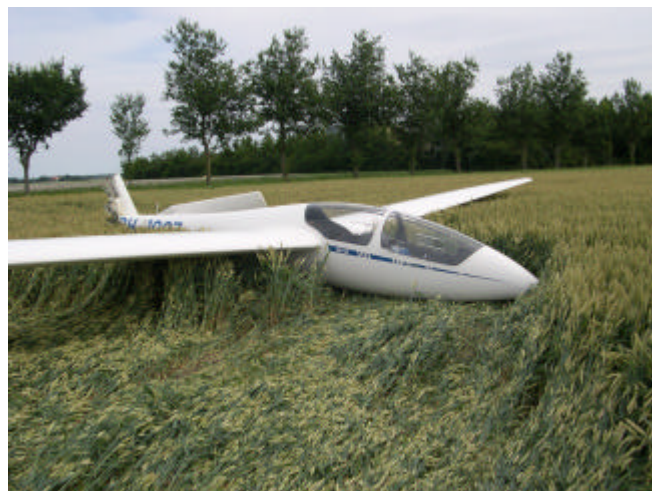
Volgens de leerling overtrok de rechtere vleugel en raakte deze de grond vlak voor de sloot, toen het zweefvliegtuig op een hoogte van circa één meter hoogte vloog. Vervolgens zwiepte het zweefvliegtuig over de sloot, raakte de linkeronderkant van de romp de rand van de sloot en kwam het zweefvliegtuig circa 10 meter verder tot stilstand in een korenveld aan de andere kant van de sloot. Volgens de instructeur raakte de rechtere vleugeltip de overzijde van de sloot, waarna het zweefvliegtuig een grondzwaai maakte. Het zweefvliegtuig raakte vervolgens zijwaarts de grond op ongeveer zes meter afstand vanaf de sloot en gleed circa 10 meter door. Tijdens de grondzwaai brak de staart van het zweefvliegtuig af. Het neuswiel werd naar binnen gedrukt en de rechtere vleugeltip raakte beschadigd.

De PH-1097 na het ongeval.

Geconcludeerd kan worden dat het ongeval werd veroorzaakt door de beslissing om, na een kabelbreukoefening op circa 100 meter hoogte, rechtuit te landen nabij de lier. Gezien de aanwezige rugwindcomponent tijdens de landing bleek de beschikbare resterende baanlengte niet voldoende te zijn om voor het einde van het veld het zweefvliegtuig tot stilstand te brengen. Dit werd laat onderkend door de instructeur, waardoor hij te laat ingreep.
