De Onderzoeksraad voor Veiligheid

Nummer voorval: 2005137 **Classificatie:** Ernstig incident

ALGEMENE GEGEVENS VOORVAL

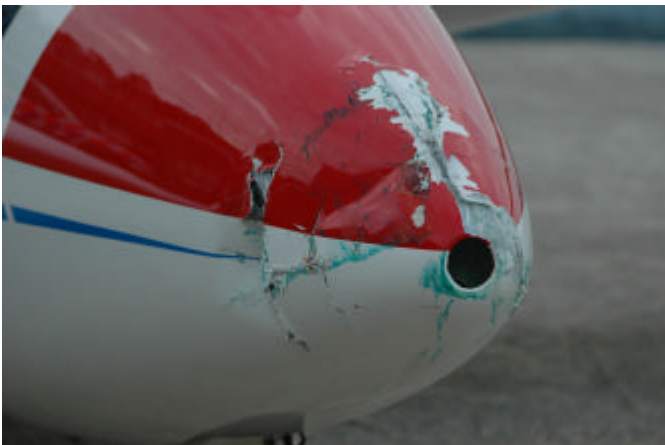
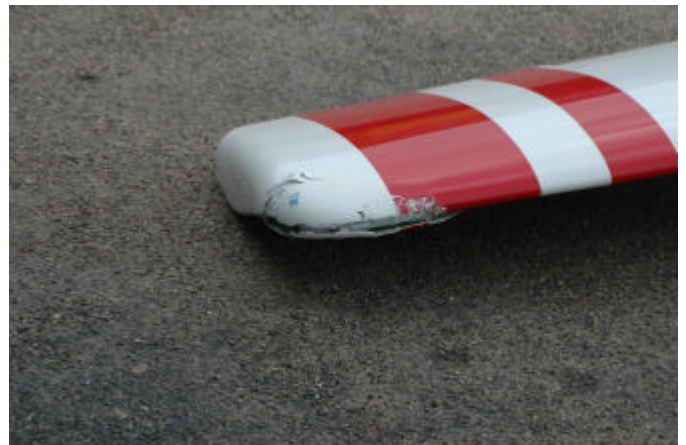
De PH-1334 raakte beschadigd aan de linkervleugel, de rechtervleugeltip en de neus. De stijl van de voorruit en de linkerdeur van de personenauto werden door de botsing beschadigd. De botsing veroorzaakte tevens een deuk in de hangardeur.

Na het voorval werd door een technicus bevestigd dat er geen remdruk voelbaar was op de klephendel. Het hydraulische remvloeistof reservoir (waar alleen de hoofdwielrem gebruik van maakt) was voldoende gevuld en bevatte de door de fabrikant voorgeschreven substantie. Er zijn geen lekkages of bijzonderheden waargenomen aan het remsysteem. Later werd er nogmaals onderzoek verricht door de eigenaar van de PH-1334 aan het remsysteem. Er werd toen remdruk waargenomen en het systeem bleek te functioneren. Gebaseerd op deze gegevens kan er volgens de Onderzoeksraad geen eenduidige uitspraak worden gedaan over de oorzaak van het tijdelijk falen van het remsysteem.

De beschadigde neus en rechtervleugeltip van de PH-1334 (Bron: KLPD).

De Onderzoeksraad is van oordeel dat een landingsuitloop altijd zo dient te worden gepland dat deze vrij is van obstakels, teneinde voorbereid te zijn op onvoorziene omstandigheden.
